## Holzschutztechnischer Untersuchungsbericht

Nr. U 20 1646 – 30/20 – Ha/Mö – (07.06.2020)

# Fischereisteg und Fischerhäuser an der Weißen Wiek in Boltenhagen/Tarnewitz

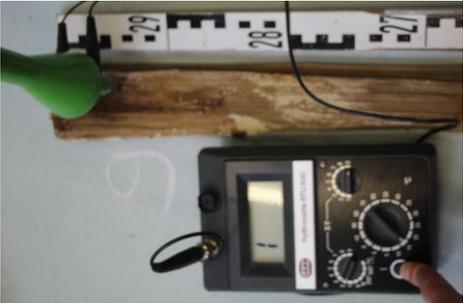
<p>Holzfeuchtemessung im <b>Pfahl</b>-Probestück im Bereich der Angrenzung zur <b>Zange</b>; Holzfeuchte &gt;100%, WF</p>

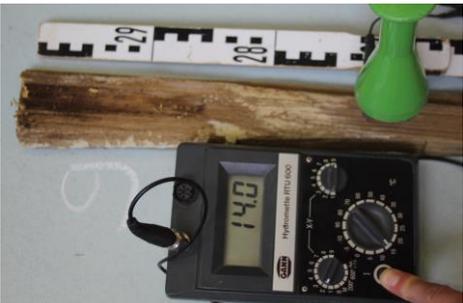
<p>Holzfeuchtemessung im <b>Pfahl</b>-Probestück, ungeschädigter Bereich; 14%, trocken, Ausgleichsfeuchte</p>

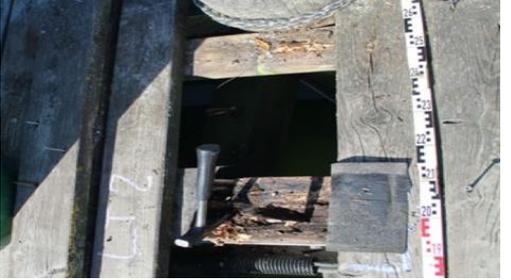
<p><b>Stoß</b> der <b>Längsträger LT 2</b> mit <b>BF und My</b> bis zu <b>5cm Tiefe</b> (<i>Nassfäulepilze NF</i>)</p>

Die Längsträger sind nach Abnahme des gesamten Bohlenbelages komplett nachzubegutachten, um den Schadensumfang am gesamten Steg detaillierter abschätzen und damit Sanierungsmaßnahmen aus tragwerksplanerischer Sicht definieren zu können. Da geschätzt ca. 75% der **Längsträger aus Lärchenholz** abgängig sind, empfiehlt die Unterzeichnende bereits jetzt einen Komplettersatz aller Längsträger des Fischereisteges. Die der Witterung ausgesetzten und fäulnisgeschädigten Zangenbereiche um die Fischerhütten herum sind abzulängen.

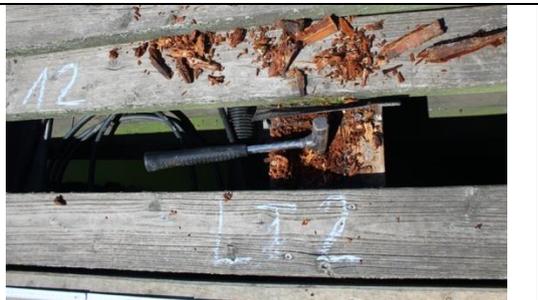
<p><b>Bohle</b> aufgenommen, starke Schädigungen WF, BF an LT 2 festgestellt</p> <p><b>Stoß</b> des <b>Längsträgers LT 2</b> My, BF mehr als 10cm Tiefe, sehr feucht, Probeentnahme an LT2, BF Vertreter Gruppe Weißer Porenschwamm (<i>Antrodia sp.</i>), WF Dünnefleischiger Rindenpilz (<i>Hyphoderma prætermissum</i>) [s. Anl. 2; Probe P5]</p>

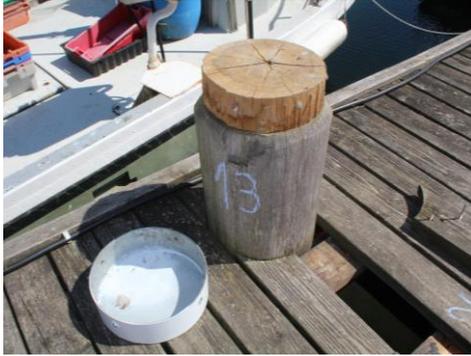
<p>Hirnholz schützende <b>Metallkappe</b> abgenommen</p>

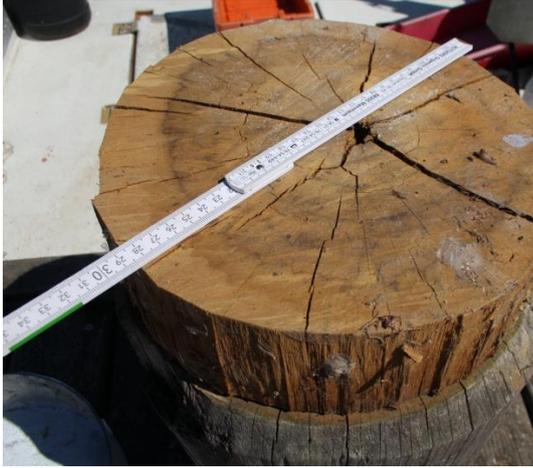
<p><b>Pfahlkopf i.O.</b>, konstruktiv geschützt durch eine Kappe, Rissbildung holzartbedingt</p>
<p><b>Achse 14</b></p> <p>- LT 2 - LT 3</p>

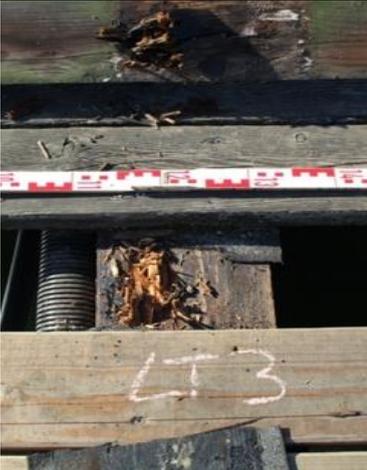
<p><b>Längsträger LT 3</b> Schädigung durch My, BF (<i>Nassfäulepilze NF</i>) ca. 4cm Tiefe</p>

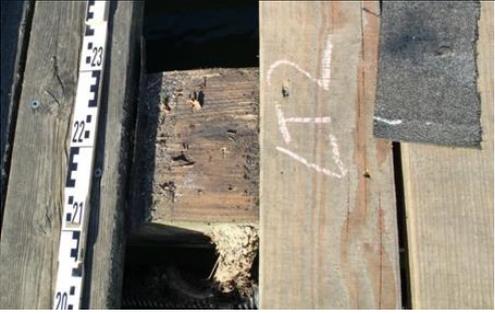
<p><b>Längsträger LT 2</b> Schädigung durch My, BF (<i>Nassfäulepilze NF</i>) ca. 1cm Tiefe</p>
<p><b>Achse 17</b></p> <ul style="list-style-type: none"> <li>- LT 1</li> <li>- LT 2</li> <li>- LT 3</li> <li>- LT 4</li> <li>- Pfahl</li> <li>- Querbohle</li> </ul>

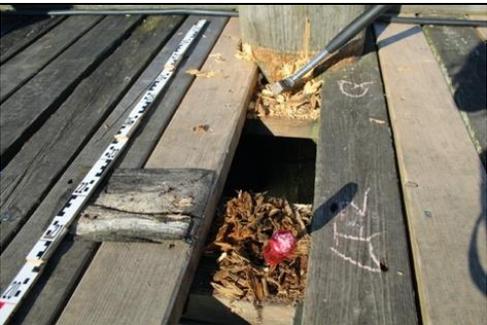
<p><b>Pfahl</b> Schädigung im Splintholz durch WF in Kontaktbereichen zur <b>Querbohle Q. Stoß des Längsträgers LT 2 mit BF, bis zu 10cm Tiefe</b> (<i>Nassfäulepilze NF</i>)</p>

Die fäulnisgeschädigten Kontaktstellen **Pfahl (Greenheart)** und **Zange (Lärche)** sind nach Abbau des Bohlenbelages und der Längsträger detaillierter zu begutachten. Ggf. sind einige Zangen zu ersetzen bzw. abzubeilen. Eine Wasseransammlung (Nässestau) sollte konstruktiv vermieden werden.

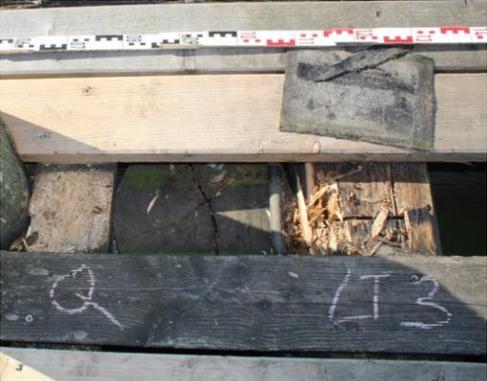
<p><b>Stoß des Längsträgers LT 3 mit BF, WF bis zu 5cm Tiefe</b> (<i>Nassfäulepilze NF</i>)</p>

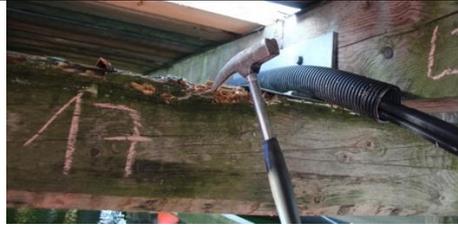
**Zange** unterhalb der Achse 17 geschädigt mit *BF, WF* bis zu 4cm Tiefe (*Nassfäulepilze NF*); da sich Wasser auf der ebenen Oberfläche ansammeln kann.

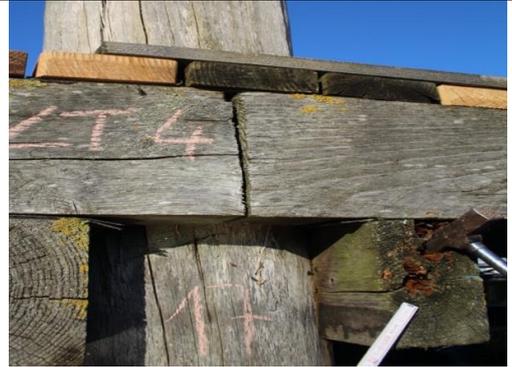
**Zange** seitlich der Achse 17 geschädigt mit *BF, WF* bis zu 10cm Tiefe (*Nassfäulepilze NF*)

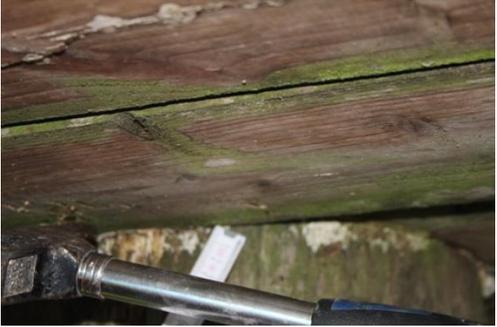
<p><b>Pfahl</b> im Splintholz geschädigt an den Kontaktstellen zu den Bohlen, <i>WF bis zu 1cm Tiefe (Nassfäulepilz NF)</i></p>

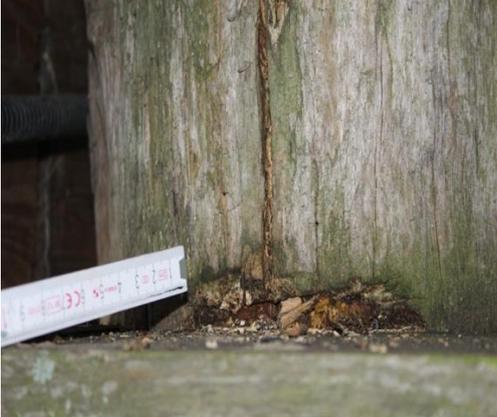
<p><b>Pfahl</b> im Splintholz geschädigt an den Kontaktstellen zur Zange, <i>BF, WF bis zu 1cm Tiefe (Nassfäulepilze NF)</i></p>
<p><b>Achse 20</b></p>

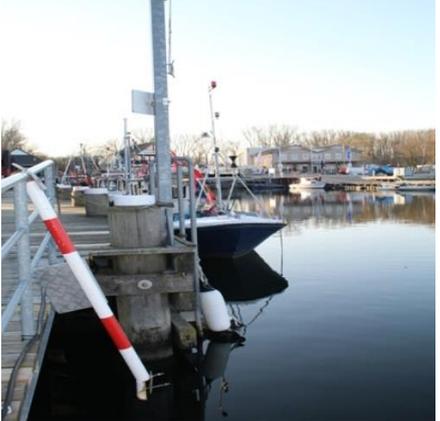
<p><b>Pfahl</b> bei LT 1, wurde nicht näher eingesehen n.e.</p>

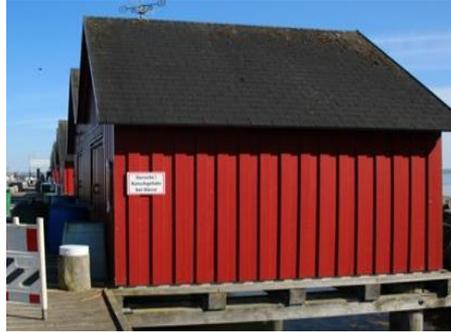
**Fischerhütte** Außenansicht, i.O., Außenkante bewittert; dadurch entstehen an den Außenkanten Schädigungen

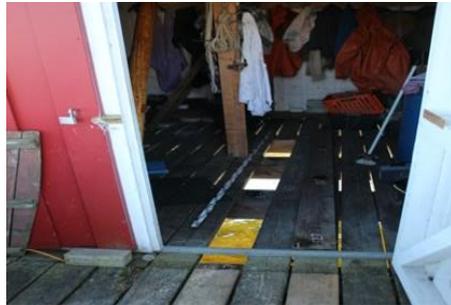
**Bohlenbelag** aufgenommen

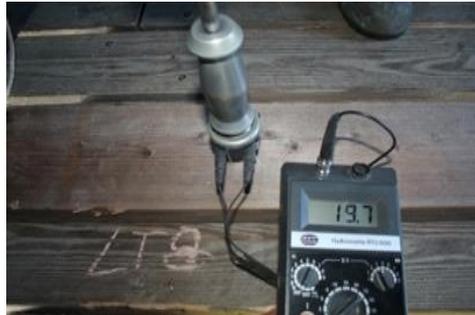
Messung der Holzfeuchte im Kontaktbereich des **Bohlenbelages** 19,7% Holzfeuchte (trocken), i.O.

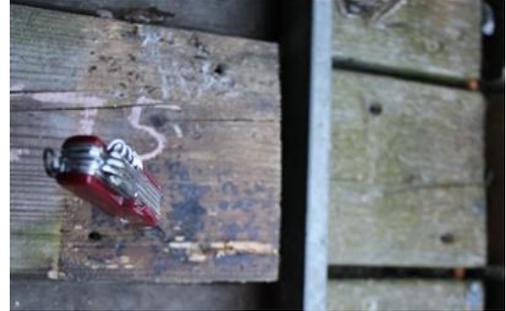
**Unterseite Bohlenbelag** feucht an Kontaktstelle zum **Längsträger**, aber i.O.

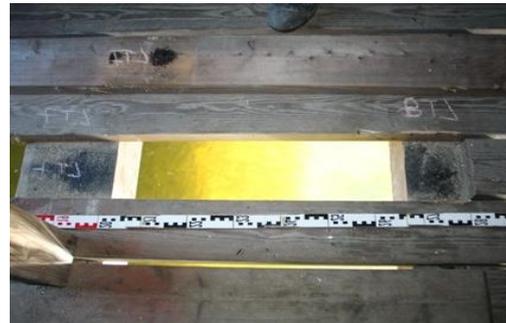
**Längsträger** feucht an Kontaktstelle zum **Bohlenbelag**, aber i.O.

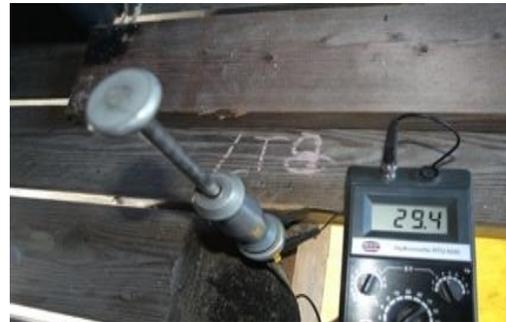
Messung der Holzfeuchte mit der RTU 600 von GANN im Kontaktbereich in des **Bohlenbelages** 29,4% Holzfeuchte (nass), ohne biotische Schädigung

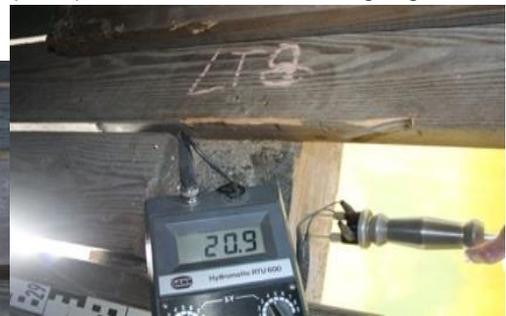
Messung der Holzfeuchte mit der RTU 600 von GANN im seitlichen Bereich des **Längsträgers** 20,9% Holzfeuchte (trocken), i.O.

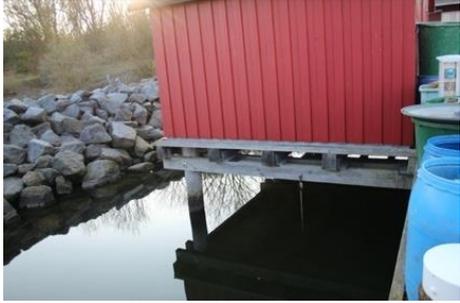
<p><b>Fischerhütte</b> Außenansicht, i.O., Außenkante bewittert, Innenbereich n.e., vermutlich liegt jedoch eine ähnlich gute Situation vor.</p>	<p><b>Innenbereich</b> n.e., Situation vermutlich ähnlich Achse 2-3</p>
<p><b>Achse 6-7</b></p> <p>- Fischerhütte</p>

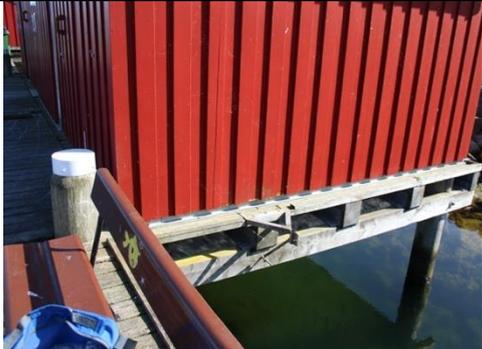
<p><b>Fischerhütte</b> Außenansicht, i.O., Außenkante bewittert, dadurch entstehen an den Außenkanten Schädigungen.</p>

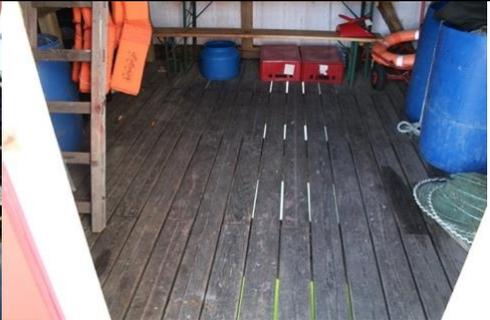
<p><b>Innenbereich</b> i.O., vermutlich liegt jedoch eine ähnlich gute Situation wie bei Achse 2-3 vor.</p>

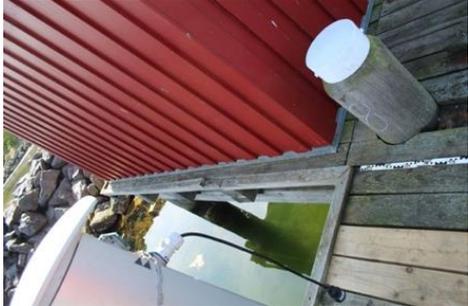
<p><b>Fischerhütte</b> Außenansicht, i.O., Außenkante bewittert, dadurch entstehen an den Außenkanten Schädigungen.</p>

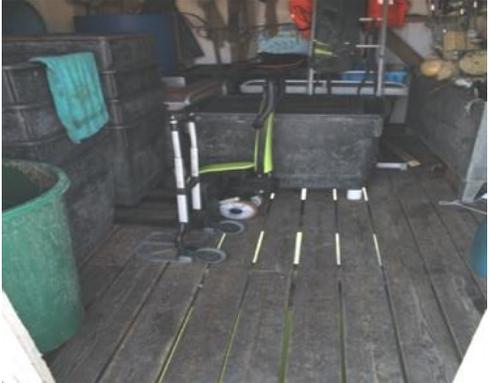
<p><b>Innenbereich</b> i.O., sehr vollgestellt, vermutlich liegt jedoch eine ähnlich gute Situation wie bei Achse 2-3 vor.</p>

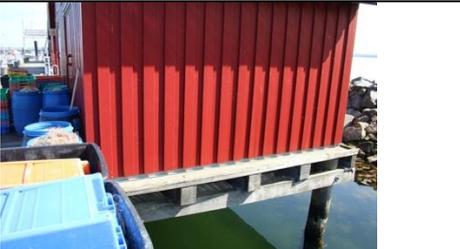
<p><b>Fischerhütte</b> Außenansicht, i.O., Außenkante bewittert, dadurch entstehen an den Außenkanten Schädigungen.</p>	<p><b>Innenbereich</b> n.e., es liegt jedoch vermutlich selbe Werte, Schädigungen wie bei Achse 2-3 vor.</p>
<p><b>Achse 11-12</b> - Fischerhütte</p>

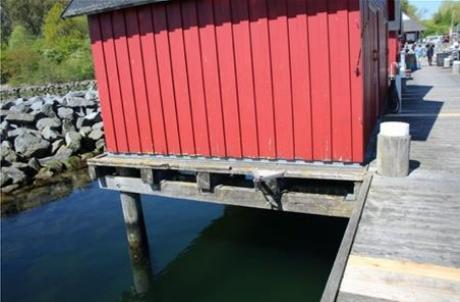
<p><b>Fischerhütte</b> Außenansicht, i.O., Außenkante bewittert dadurch entstehen an den Außenkanten Schädigungen.</p>	<p><b>Innenbereich</b> n.e., vermutlich liegt jedoch eine ähnliche Situation wie bei Achse 2-3 vor.</p>
<p><b>Achse 14-15</b> - Fischerhütte</p>

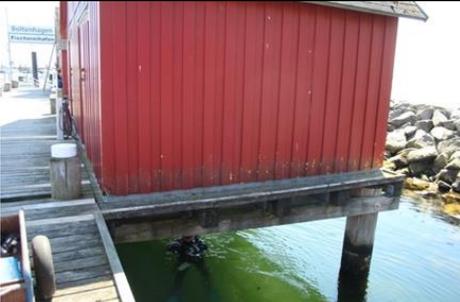
<p><b>Fischerhütte</b> Außenansicht, i.O., Außenkante bewittert, dadurch entstehen an den Außenkanten Schädigungen.</p>

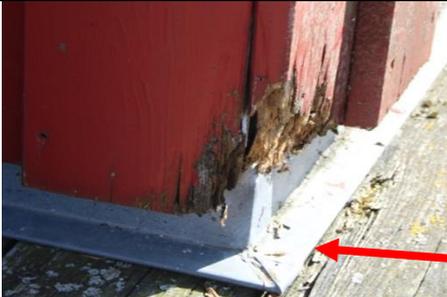
<p><b>Spritzwasserbereich Außenkante</b> der Fischerhütte ist durch BF an der Fassade geschädigt, vermutlich auch Schäden unterhalb der Metallkante zum Bohlenbelag (Pfeil)</p>

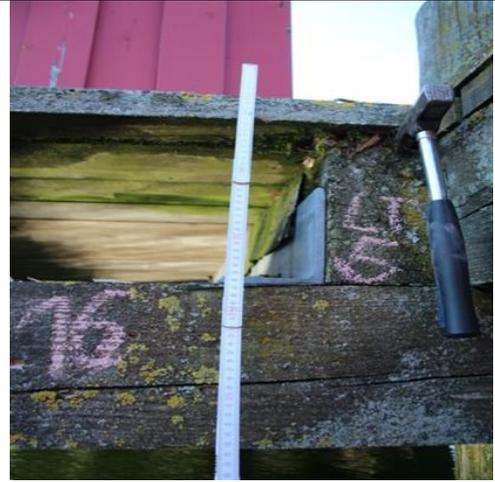
**Längsträger LT 5** Außenbereich **Fischerhütte**, der Bewitterung ausgesetzt, dadurch geschädigt min. 1cm Tiefe **BF**, Flechten und Moose

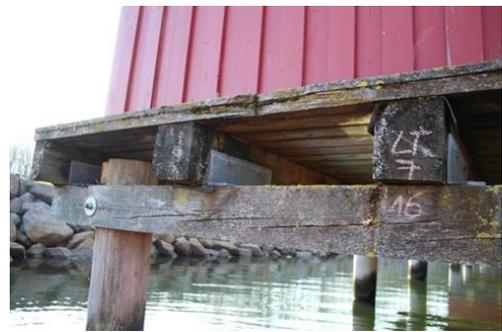
**Längsträger** Außenbereich **Fischerhütte**, der Bewitterung ausgesetzt, dadurch geschädigt min. 1cm **BF**, Flechten und Moose

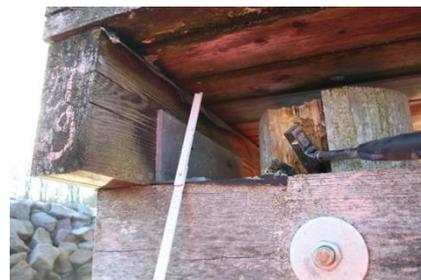
**Längsträger** Außenbereich **Fischerhütte**, der Bewitterung ausgesetzt dadurch geschädigt min. 1cm **BF**, **Pfahl** beginnend vom Splintholz aus geschädigt durch **WF** min. 5cm Tiefe

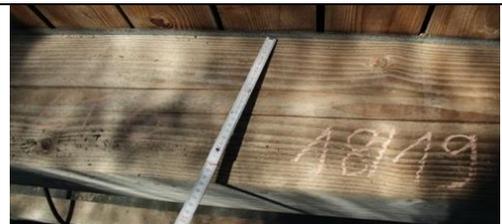
Unterseite der **Längsträger LT 6**, i.O.

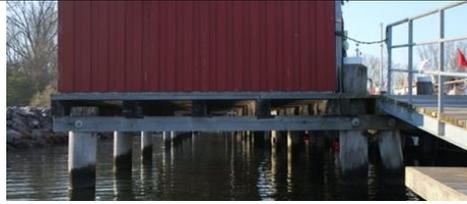
**Fischerhütte** Außenansicht, i.O., Außenkante bewittert, dadurch entstehen an den Außenkanten Schädigungen.

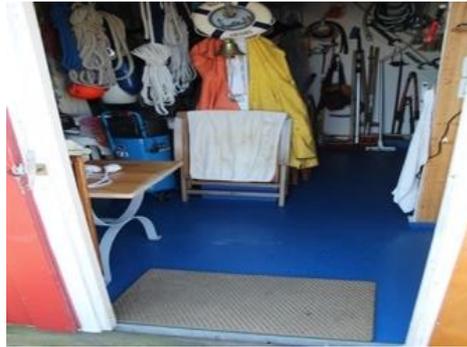
**Innenbereich** der Fischerhütte, abgedeckt mit OSB Belag n.e.

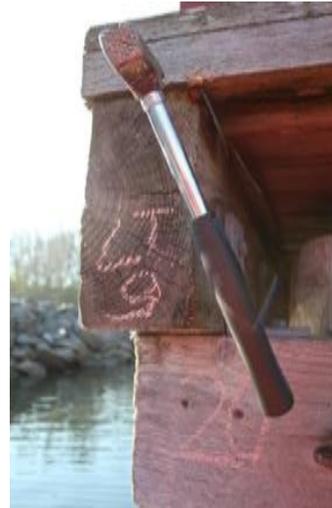
Unterseite der **Längsträger LT 9**, i.O.

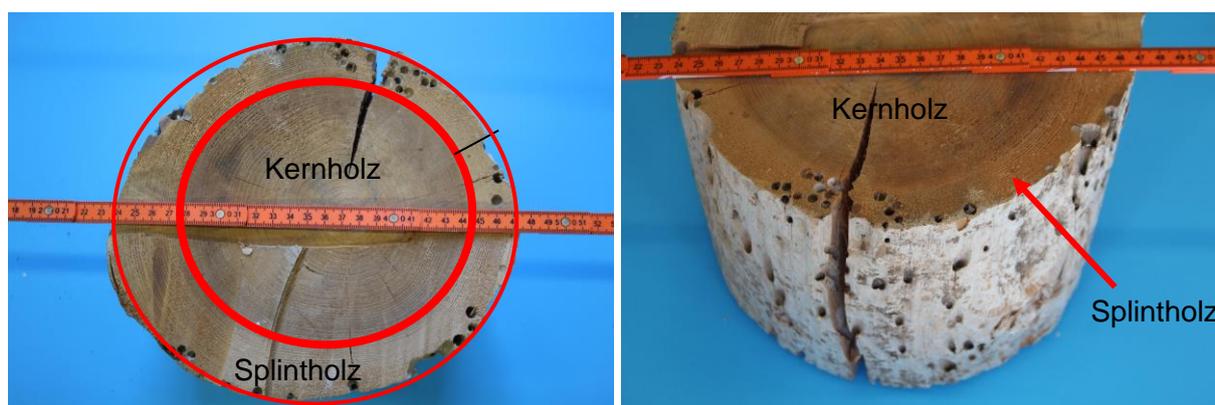
Abb. 3: Ausschnitt eines im Ostseewasser verbauten Pfahles - einheimisches Nadelholz mit Fraßgängen von *Teredo navalis* (Bohrpfahlmuschel) im nicht resistenten Splintholzbereich

Fäulnisgeschädigte **Pfahlköpfe (Greenheart)** oberhalb der Wasseroberfläche sind ebenso zu bebeilen bzw. zu ersetzen. Das durch die Bohrpfahlmuschel geschädigte Splintholz der Pfahlbereiche unter Wasser ist als ‚verlustig‘ für statische Berechnungen anzusetzen. Es wird davon ausgegangen, dass das Kernholz der Greenheartpfähle resistent gegenüber der Bohrpfahlmuschel ist. Eine turnusmäßige Kontrolle der Pfähle durch Taucher wird vorgeschlagen.

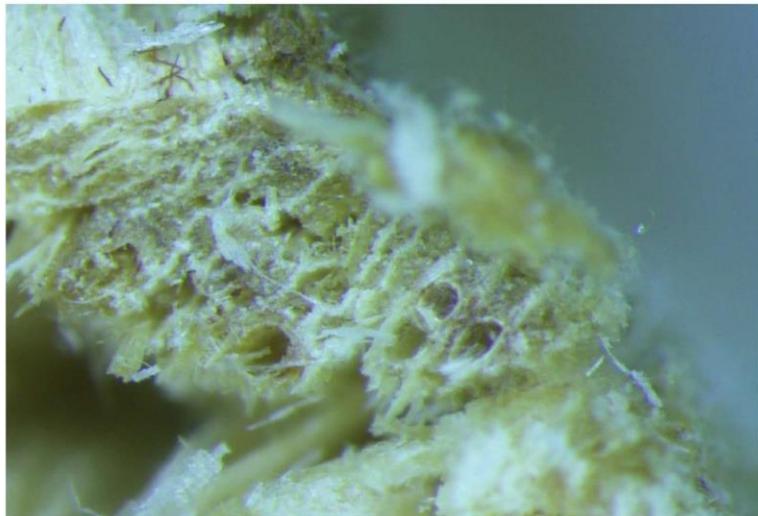
Foto 6: Probe 2a mit starker Weissfäule, Setae und Poren
