# Ostseebad Boltenhagen

## Anleger im Hafen Weiße Wiek - Beseitigung der Sturmschäden

# Prüfbericht 2023 S1

Bauwerksname Anleger im Hafen Weiße Wie  
Teilbauwerksname Steg 1 (linker Steg, Blickrichtung Wasser)  
Kreis Landkreis Nordwestmecklenburg  
Ort Boltenhagen  
Bauwerksrichtung von der Landseite, Richtung Wasser  
Bauwerksart Balkenbrücke / Mittelträger / Trapezplatte  
Tragfähigkeit  
Baujahr Überbau 2008 Baujahr Unterbau 2008

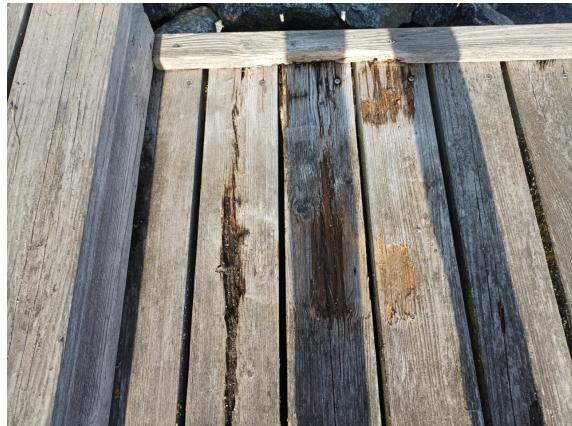
KIWI902\_A\_2023H1\_BOHLENBELAG-VERMODERT

[1] S=2, V=2, D=3 BSP-ID 015-04

Überbau, Bohle, Bereichsweise, Verfault / vermodert abgesackt / gesetzt, Am Anfang des Bauwerks, Link Längs durchgehend, Quer durchgehend, Maßnahme {2}

Projektbezeichnung Erneuerung von Belagsbohlen

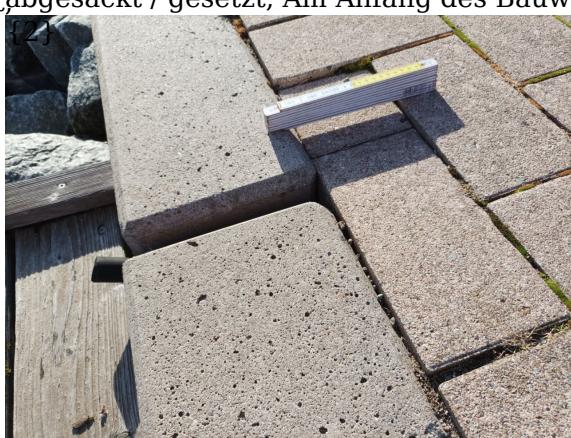
KLWI902\_A\_2023H1\_ABSACKUNG-PFLASTER

[2] S=0, V=1, D=0 BSP-ID 241-01

Gehwegbelag, Pflasterung, Bereichsweise, < 2 cm  
Fehlt, Anzahl: 4 Stück, Am Anfang des Bauwerks,  
Maßnahme {2}

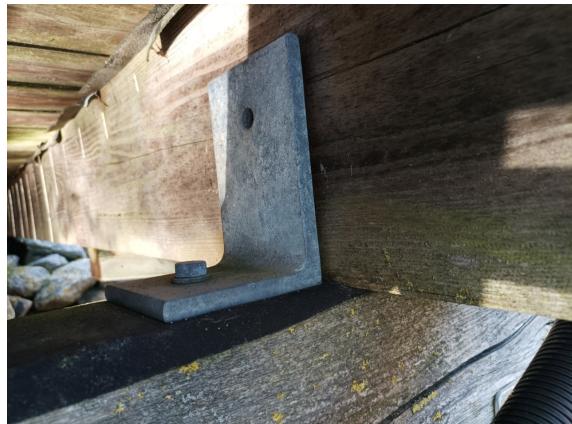
KLWI\_902\_A\_FEHLENDE-VERSCHRAUBUNG

[3] S=3, V=0, D=3 BSP-ID 011-03

Balken / Längsträger, Schraube, An allen Bauteilen,  
Fehlt, Anzahl: 4 Stück, Am Ende des Bauwerks,  
Maßnahme {1}

Die Standsicherheit des Bauwerks ist durch die fehlende Verschraubung der Längsträger am hinteren Abschluss des Bauwerks beeinträchtigt.

Projektbezeichnung Herstellung der Verschraubung der Längsträger am Endauflager

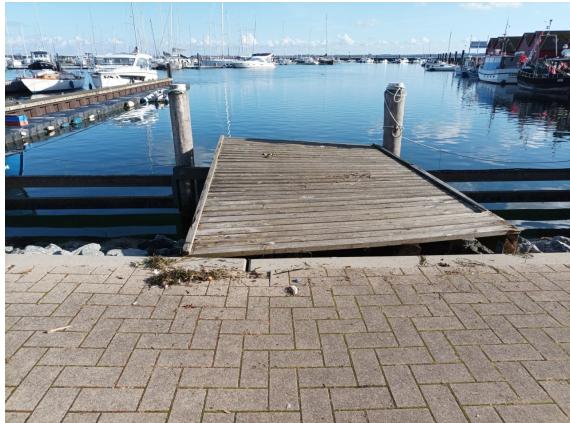
KLWI902\_B\_2023S1\_STEG-VERSCHOBEN

[1] S=3, V=4, D=3 BSP-ID 001-07

Überbau, Gesamtes Bauteil, Verschoben, Maßnahme {1}

Die Verkehrssicherheit ist durch die Verschiebungen des Steges nicht mehr gegeben.

Projektbezeichnung Richten und befestigen des Überbaues

Der Überbau ist in seine ursprüngliche Lage zu verschieben. Die Lage ist durch geeignete Verschraubungen zu sichern. Im Falle eines neuen Hochwasserereignisses der Überbau so zu sichern, dass ein Wegspülen nicht möglich ist.

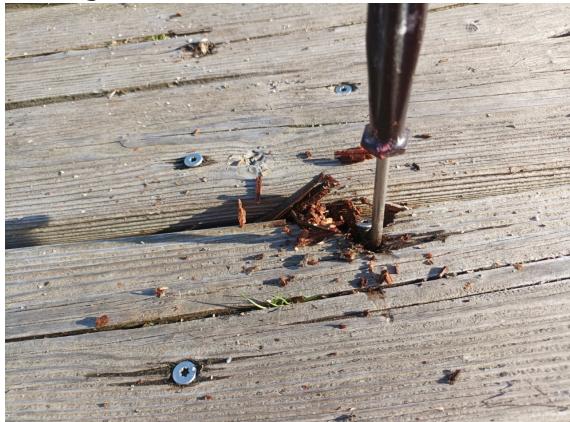
KLWI902\_B\_2023S1\_BELAG-VERMODERT

[5] S=2, V=2, D=3 BSP-ID 015-04

Überbau, Bohle, Häufig, Verfault / vermodert, Längs durchgehend, Maßnahme {2}

Projektbezeichnung Auswechseln von Belagsbohlen

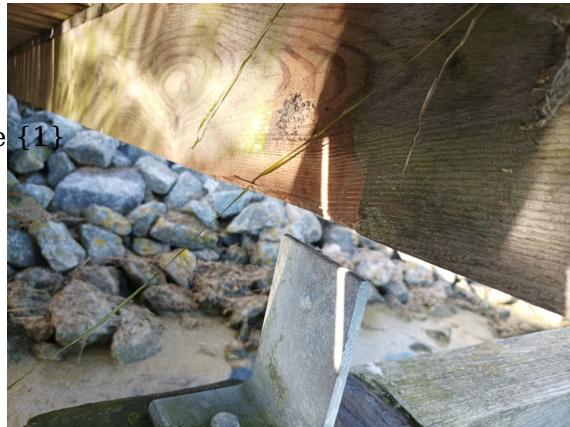
KLWI902\_B\_2023S1\_LT-FELEND-VERSCHRAUBUNG

[2] S=3, V=0, D=3 BSP-ID 011-03

Balken / Längsträger, Schraube, An allen Bauteilen, Fehlt, Anzahl: 4 Stück, Am Ende des Bauwerks, Maßnahme {1}

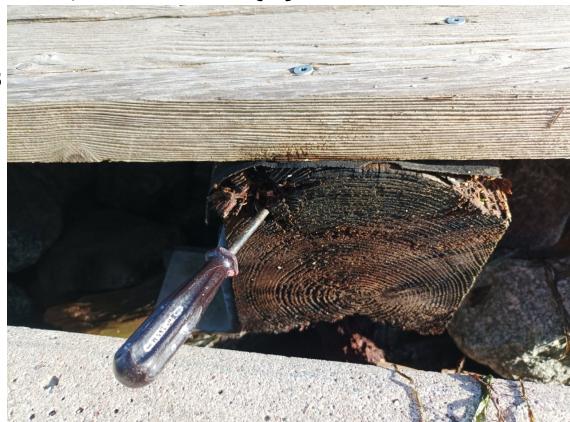
KLWI902\_B\_2023S1\_LT-VERMODERT

[6] S=3, V=0, D=4 BSP-ID 015-11

Balken / Längsträger, Kantholz, Bereichsweise, Vermodert, Am Anfang des Bauwerks, 3-tes Bauteil links, Maßnahme {4}

Art der Leistung Überbauerneuerung (m<sup>2</sup> Bauwerksfläche -I-)

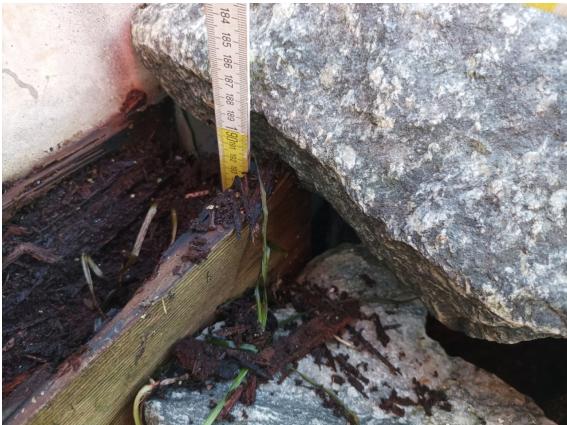
KLWI902\_B\_2023S1\_AUFLAGERHOLZ-VERMODERT

[3] S=3, V=0, D=3 BSP-ID 214-99

Sonstiges festes Punktkipplager, Kantholz, Gesamtbauwerk, Verfault / vermodert, Anzahl: 1 Stück, Am Anfang des Bauwerks, Quer durchgehend, - das Lagerholz ist bis zu 10 cm tief vermodert, Maßnahme {4}

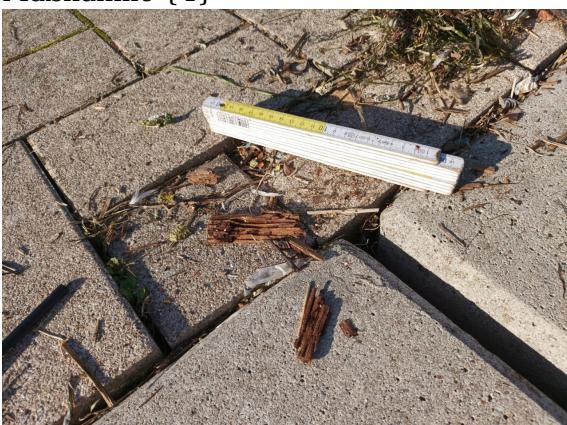
KLWI902\_B\_2023S1\_ANFANG-PFLASTER  
ABGESACKT

[4] S=0, V=1, D=0 BSP-ID 241-01

Gehwegbelag, Pflasterung, Bereichsweise, < 2 cm abgesackt / gesetzt, Am Anfang des Bauwerks, Maßnahme {4}

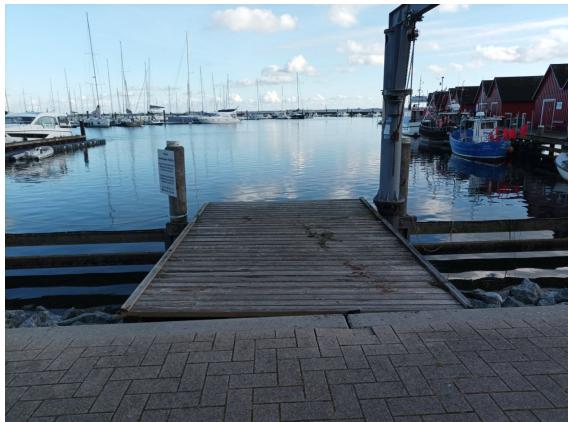
KLWI902\_C\_2023S1\_UEBERBAU-VERSCHOBEN

[1] S=2, V=3, D=2 BSP-ID 001-07

Überbau, Gesamtes Bauteil, Verschoben, Maßnahme {1}

Die Verkehrssicherheit ist durch die Schäden an den Belagsbohlen und die Verschiebungen beeinträchtigt.

Projektbezeichnung Richten und befestigen des Überbaues

Der Überbau ist in seine ursprüngliche Lage zu verschieben. Die Lage ist durch geeignete Verschraubungen zu sichern. In Falle eines neuen Hochwasserereignisses ist der Überbau so zu sichern, dass ein Wegspülen nicht möglich ist.

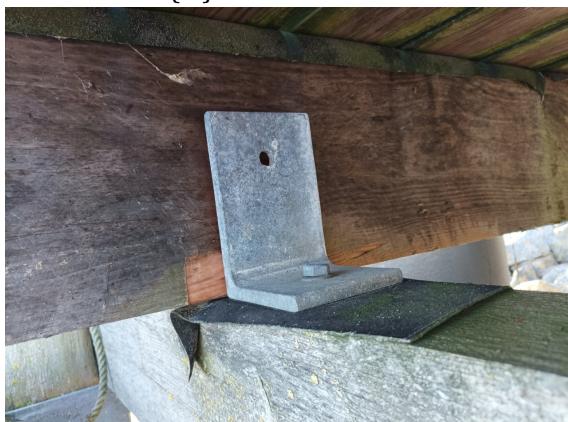
KLWI902\_C\_2023S1\_FEHLENDE-VERSCHRAUBUNG

[5] S=3, V=0, D=3 BSP-ID 011-03

Balken / Längsträger, Schraube, An allen Bauteilen, Fehlt, Anzahl: 4 Stück, Am Ende des Bauwerks, Maßnahme {1}

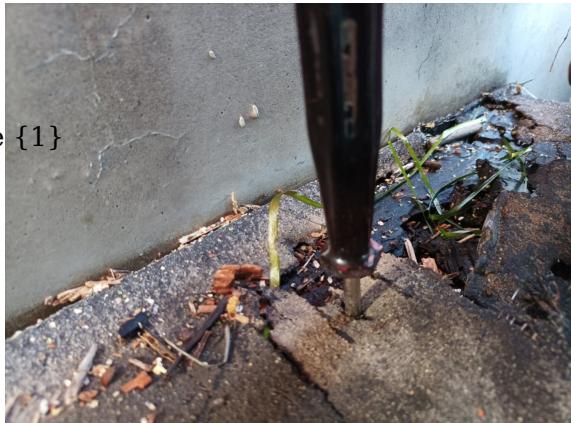
KLWI902\_C\_2023S1\_LAGERHOLZ-VERMODERT

[3] S=3, V=3, D=4 BSP-ID 214-99

Punktkipplager, Kantholz, Gesamtes Bauteil, Verfault vermodert, Anzahl: 1 Stück, Am Anfang des Bauwerks, -das Auflagerholz am Anfang des Bauwerkes ist vermodert

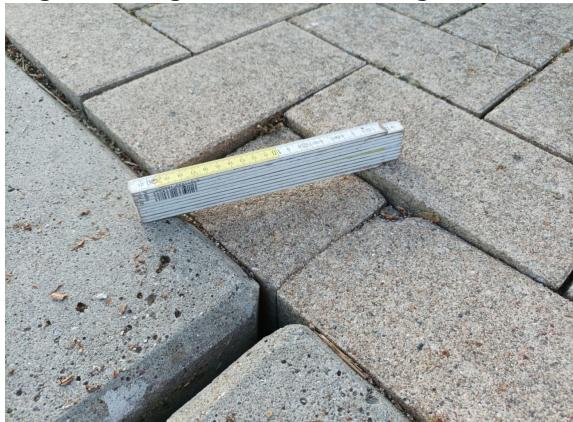
KLWI902\_C\_2023S1\_PFLASTER-ABGESACKT

[2] S=0, V=1, D=0 BSP-ID 241-01

Gehwegbelag, Pflasterung, Bereichsweise, < 2 cm abgesackt / gesetzt, Am Anfang des Bauwerks

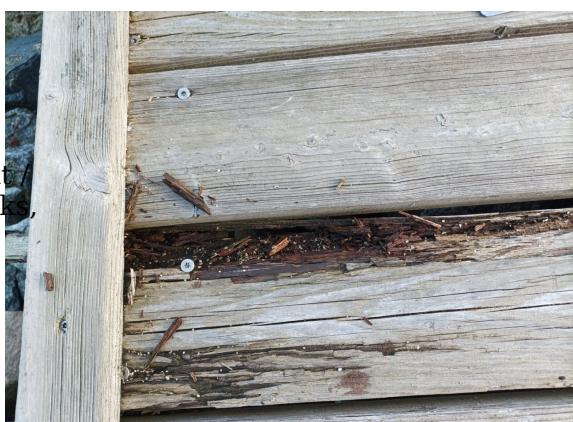
KLWI902\_C\_2023S1\_BELAG-VERMODERT

[4] S=1, V=3, D=2 BSP-ID 245-04

Überbau, Gehwegbelag, Bohle, Bereichsweise, Vermodert, Längs durchgehend, Maßnahme {2}
