Wiederherstellung Stichstraße zur Ostseeallee 16a-c

BEWEISSICHERUNG

NACHBEGEHUNG

Auftragsgegenstand: Beweissicherung Nachbegehung Zuwegungen
Flurstück 155/2 und 147
Ostseeallee 16a
23946 Boltenhagen

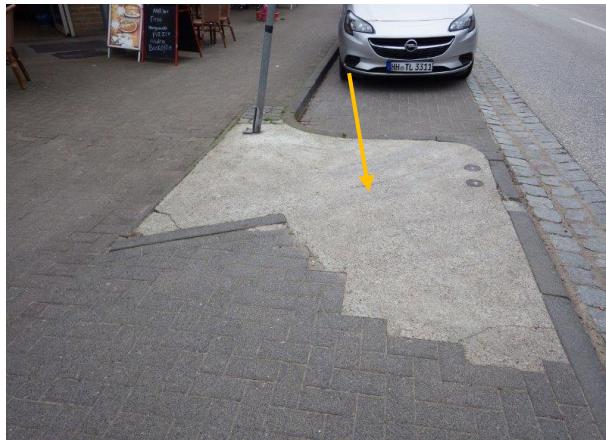
Bildnr. 4: Nr. 1: „Zufahrt rechts von der Straße aus gesehen, Flurstück 155/2“

Neu Nr.1: Es wurden Randbord- und Pflastersteine entfernt und die frühere Pflanzfläche betoniert.

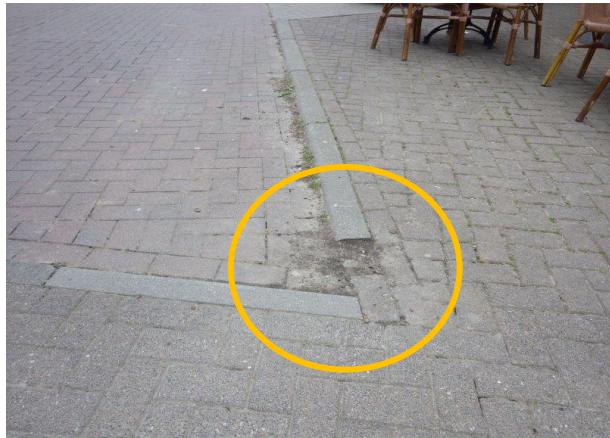
Bildnr. 5: Nr. 2: „Zufahrt rechts von der Straße aus gesehen, Flurstück 155/2“

Nr. 2: „Der rechte Bordstein als Abgrenzung zwischen der Zufahrt roter Pflastersteine und des Gehweges zum Bistro Döner King fehlt oder es fehlt ein Pflasterstein.“

Neu: Es wurden keine Veränderungen festgestellt.

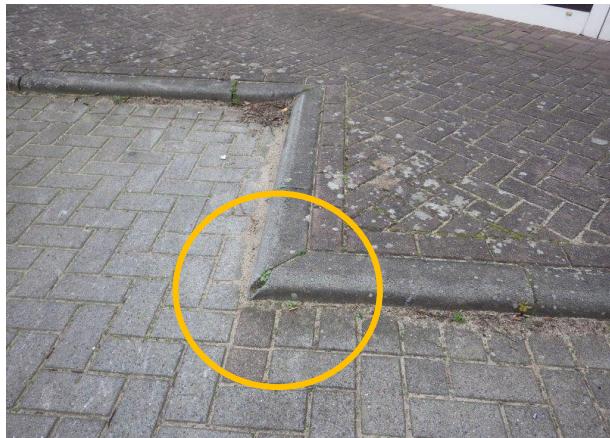
Bildnr. 6: Nr. 3: „Parkplatz rechts der Zufahrt vor Bistro Döner King“

Nr. 3: „Die Bordsteine zur stirnseitigen Abgrenzung der schräg angeordneten Parkplatzflächen sind an zwei Außen-ecken beschädigt.“

Neu: Es wurden keine Veränderungen festgestellt.

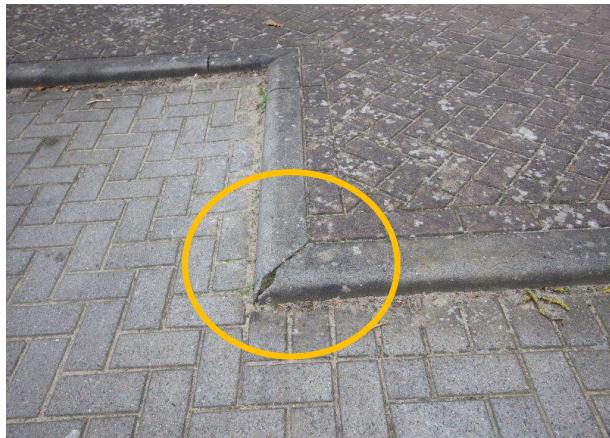
Bildnr. 7: Nr. 3: „Parkplatz rechts der Zufahrt vor Bistro Döner King“

Nr. 3: „Die Bordsteine zur stirnseitigen Abgrenzung der schräg angeordneten Parkplatzflächen sind an zwei Außen-ecken beschädigt.“

Neu: Es wurden keine Veränderungen festgestellt.

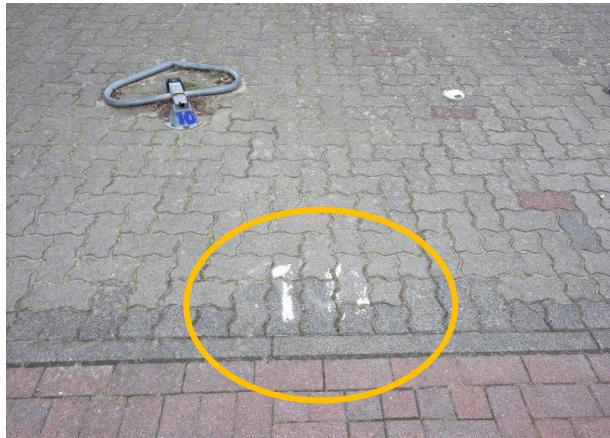
Bildnr. 8: Nr. 4: „Parkplatz links der Villa Augusta, Ostseepromenade 16“

Nr. 4: „Die Nummerierung der Parkflächen ist zum Teil sehr abgefahren und nicht mehr erkennbar.“

Neu: Es wurden keine Veränderungen festgestellt.

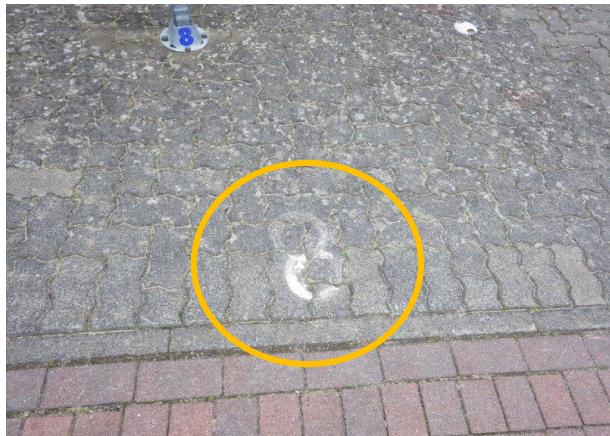
Bildnr. 9: Nr. 4: „Parkplatz links der Villa Augusta, Ostseepromenade 16“

Nr. 4: „Die Nummerierung der Parkflächen ist zum Teil sehr abgefahren und nicht mehr erkennbar.“

Neu: Es wurden keine Veränderungen festgestellt.

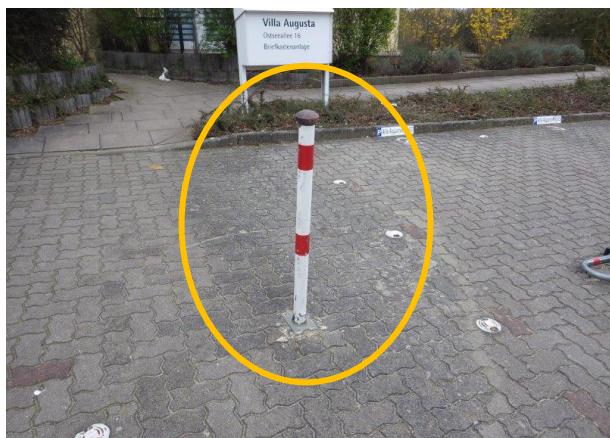
Bildnr. 10: Nr. 5: „Parkplatz links der Villa Augusta, Ostseepromenade 16“

Nr. 5: „Der de- und wiedermontierbare Poller zum Zugang Villa Augusta ist verbogen und nicht mehr lagestabil.“

Neu: Es wurden keine Veränderungen festgestellt.

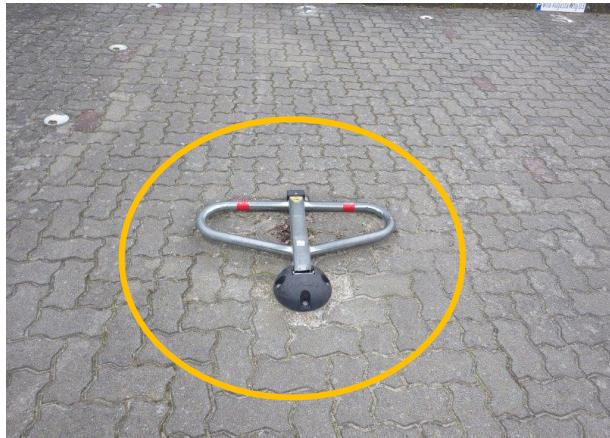
Bildnr. 11: Nr. 6: „Parkplatz links der Villa Augusta, Ostseepromenade 16 / Sperre Parkfläche Nr.2“

Nr. 6: „Die Sperre ist beschädigt, verbo gen. Augenscheinlich ist diese durch ein Fahrzeug angefahren worden.“

Neu: Die Sperre wurde repariert.

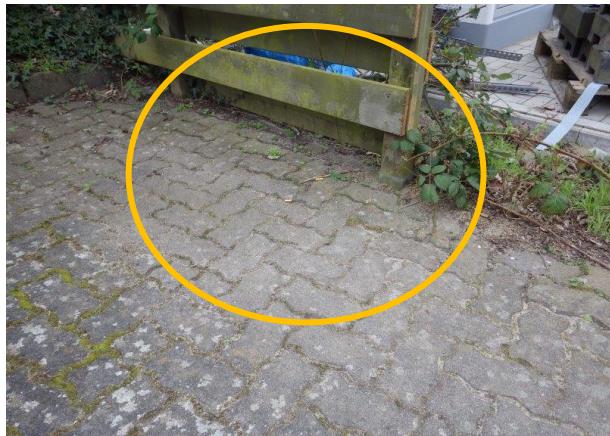
Bildnr. 12: Nr. 7: „Parkplatz links der Villa Augusta, Ostseepromenade 16 / Parkfläche Nr.21“

Nr. 5: „Auf der rechten Seite, unmittelbar angrenzend an die Holzpalisade, zeigt das Pflaster eine Muldenbildung. Es ist partiell abgesackt.“

Neu: Es wurden an der Pflasterfläche keine Veränderungen festgestellt. Die Holzpalisade wurde eingekürzt.

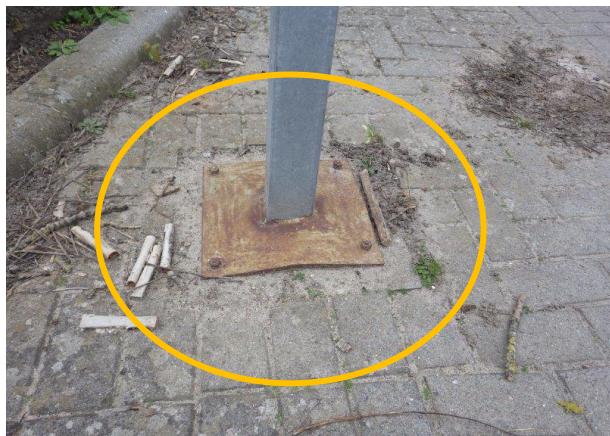
Bildnr. 13: Nr. 8: „Zufahrt Ostseepromenade 14a/14b“

Nr. 8: „Der linke quadratische Pfosten ist verbogen, nicht mehr im Lot stehend. Weiterhin ist die Bodenplatte des Pfostens deformiert.“

Neu: Es wurden keine Veränderungen festgestellt.

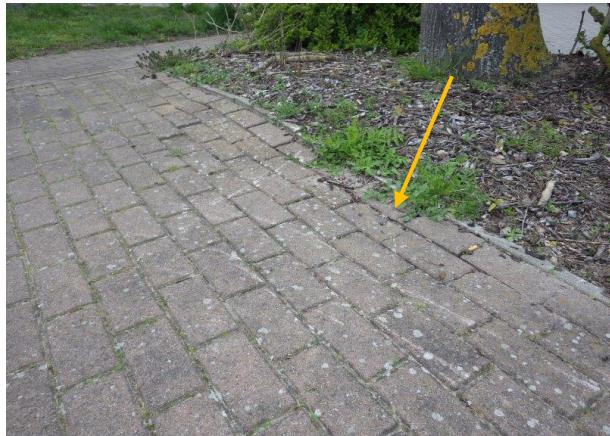
Bildnr. 14: Nr. 9: „Gehweg rechts der Parkfläche vor Gebäude Haus Nr. 14a, Friseur und Nagelstudio“

Nr. 9: „Das Pflaster ist im Bereich des rechtseitigen Baumbewuchses abgesackt. Teilweise zeigt das Pflaster untereinander erhebliche Überzähne.“

Neu: Es wurden keine Veränderungen festgestellt.

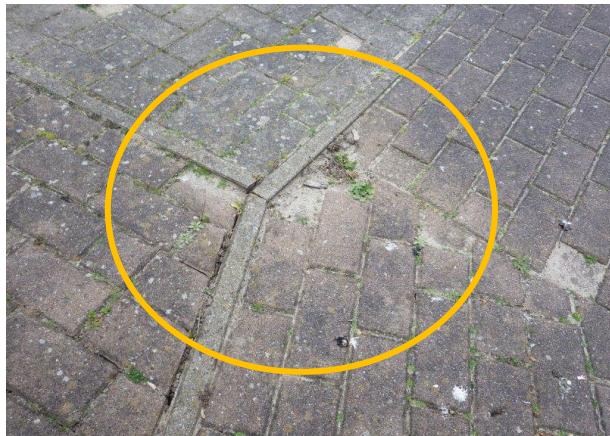
Bildnr. 15: Nr. 11: „Gehweg parallel zur Zuwegung und dem Friseur- und Nagelstudio“

Nr. 11: „An der T-Kreuzung des Gehweges rechts der Parkfläche und des parallel laufenden Gehweges aus roten Pflastersteinen ist das Pflaster abgesackt.“

Neu: Es wurden keine Veränderungen festgestellt.

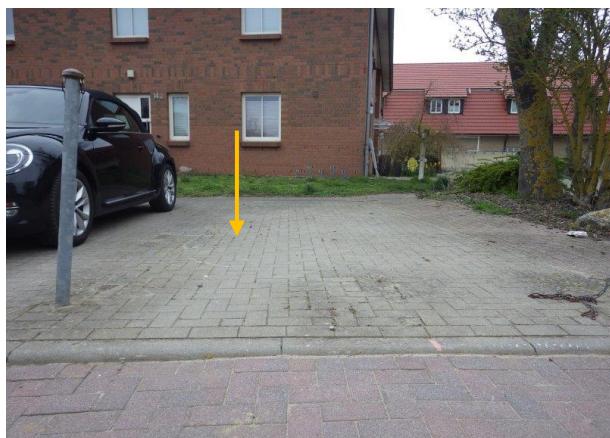
Bildnr. 16: Nr. 12: „Parkfläche vor Gebäude Haus Nr. 14a, Friseur und Nagelstudio, zweite und dritte Parkfläche von rechts“

Nr. 12: „Der Pflasterbelag ist im Bereich der Fahrspuren abgesackt.“

Neu: Es wurden keine Veränderungen festgestellt.

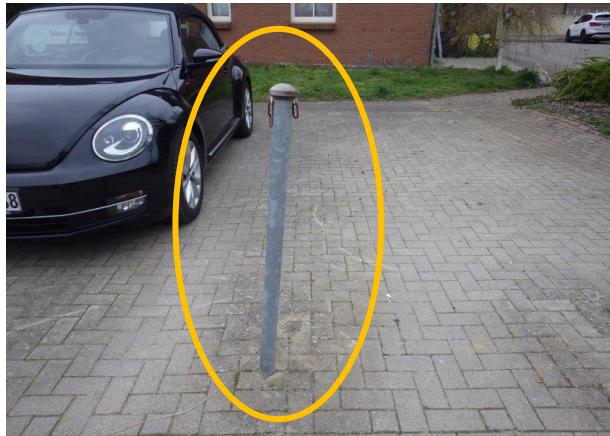
Bildnr. 17: Nr. 13: „Parkfläche vor Gebäude Haus Nr. 14a, Friseur und Nagelstudio, zweite und dritte Parkfläche von rechts“

Nr. 13: „Die Begrenzungspostenpfosten der Parkfläche 2 und 3 sind verbo gen, nicht mehr im Lot stehend.“

Neu: Es wurden keine Veränderungen festgestellt.

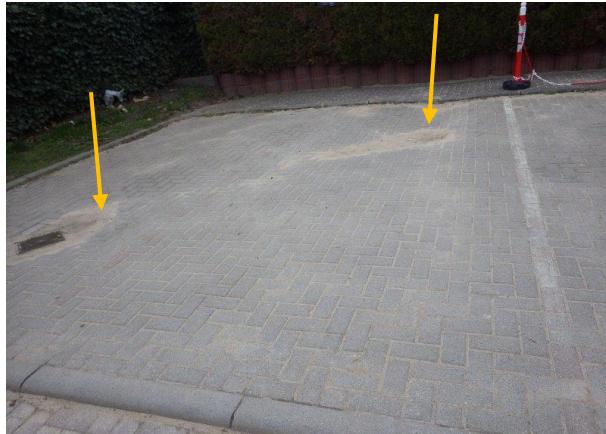
Bildnr. 18: Nr. 14: „Parkfläche vor Gebäude Haus Nr. 14a, Friseur und Nagelstudio, Parkfläche 4;5;6 und 7“

Nr. 14: „Auf den letzten zwei Parkflächen (6 und 7) ist eine große Muldenbildung im Pflasterbelag vorhanden. Das Pflaster ist stark abgesackt.“

Neu: Die Muldenbildung im Pflasterbelag hat sich im Gesamterscheinungsbild vergrößert.

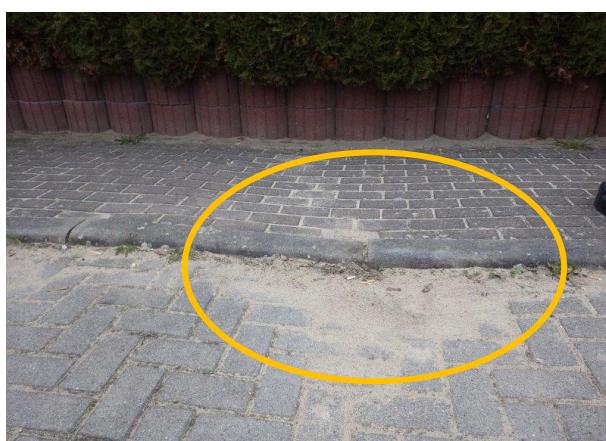
Bildnr. 19: Nr. 15: „Parkfläche vor Gebäude Haus Nr. 14a, Friseur und Nagelstudio, Parkfläche 4;5;6 und 7 / An schließender Gehweg hinter den drei Parkflächen“

Nr. 15: „Anschließend an die 6. Parkfläche ist der Bordstein wie auch der anschließende Pflasterbelag stark abgesackt.“

Neu: Es wurden keine Veränderungen festgestellt.

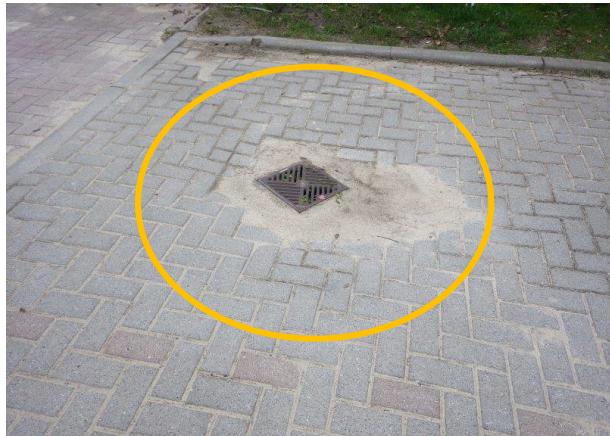
Bildnr. 20: Nr. 16: „Parkfläche vor Gebäude Haus Nr. 14a, Friseur und Nagelstudio, Parkfläche 4;5;6 und 7 / Pflasterbelag umlaufend des Bodenablaufes, letzte Parkfläche“

Nr. 16: „Der Bodenablauf liegt höher als der Pflasterbelag. Das Pflaster ist insgesamt in diesem Bereich abgesackt.“

Neu: Der Pflasterbelag umlaufend des Bodenablaufes hat sich weiter abgesenkt.

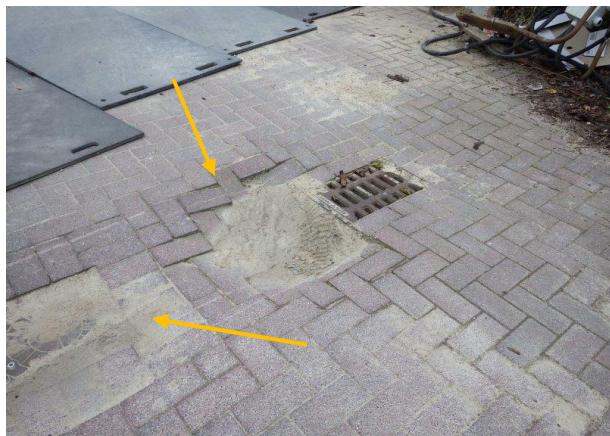
Bildnr. 21: Nr. 17: „Zuwegung zum Baugrundstück, letzter Hofablauf“

Nr. 17: „Das Pflaster ist anschließend an den Hofablauf abgesackt und es fehlt ein Pflasterstein.“

Neu: Der Pflasterbelag umlaufend des Bodenablaufes hat sich großflächig weiter abgesenkt.

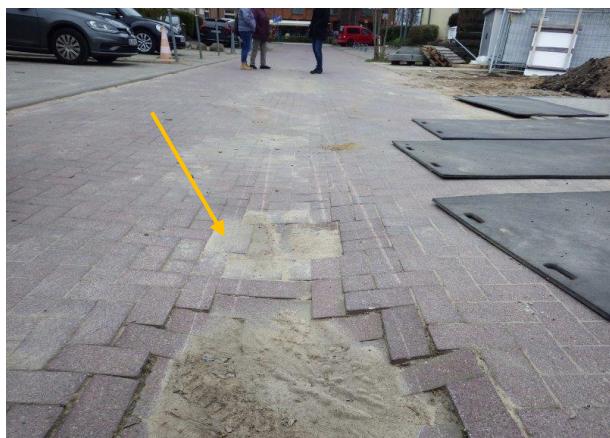
Bildnr. 22: Neu: Zufahrt vor dem Baugrundstück am Ende der Straße

Neu: Der Pflasterbelag am Ende der öffentlichen Zuwegung / Straße, vor den letzten zwei Parkflächen, ist abgesackt.

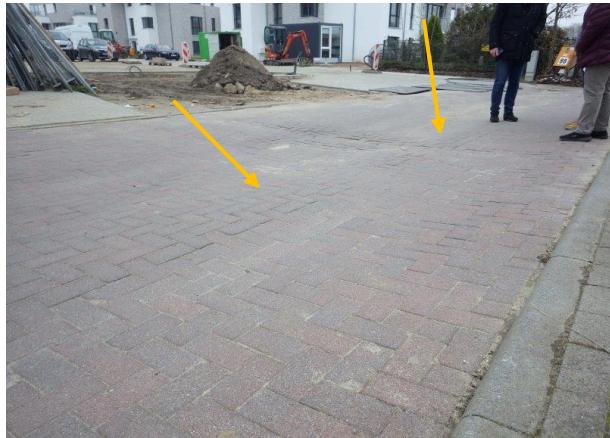
Bildnr. 23: Neu: öffentliche Zuwegung ab Beginn einschließlich des neuen Trafohäuschens

Neu: Der Pflasterbelag der öffentlichen Zuwegung von Beginn einschließlich des Trafohäuschens bis zum Ende der Straße ist abgesackt.

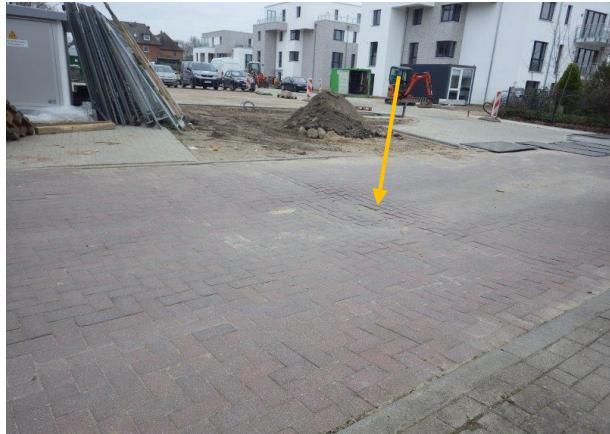
Bildnr. 24: Neu: öffentliche Zuwegung ab Beginn einschließlich des neuen Trafohäuschens

Neu: Der abgesackte Pflasterbelag der öffentlichen Zuwegung von Beginn einschließlich des Trafohäuschens bis zum Ende der Straße ist in einem Bereich sehr stark abgesackt. Gemäß der Angabe der örtlichen Bauleitung wurde hier als Straßenquerung eine neue Telekommunikationsleitung verlegt. Eine ausreichende Verdichtung des Unterbaus des Pflasters wurde augenscheinlich nicht ausgeführt.

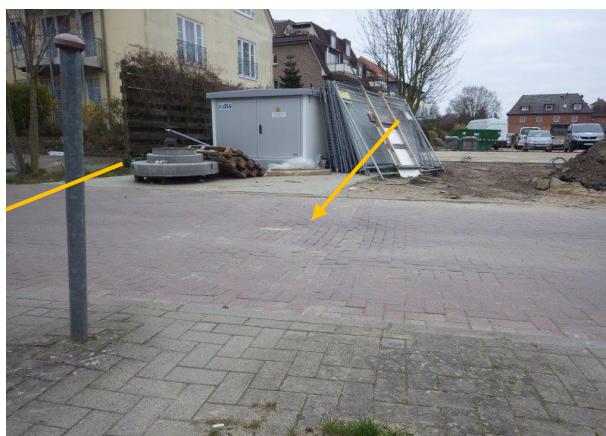
Bildnr. 25: Neu: öffentliche Zuwegung ab Beginn einschließlich des neuen Trafohäuschens

Der Pflasterbelag der öffentlichen Zuwegung von Beginn einschließlich des Trafohäuschens bis zum Ende der Straße ist abgesackt.

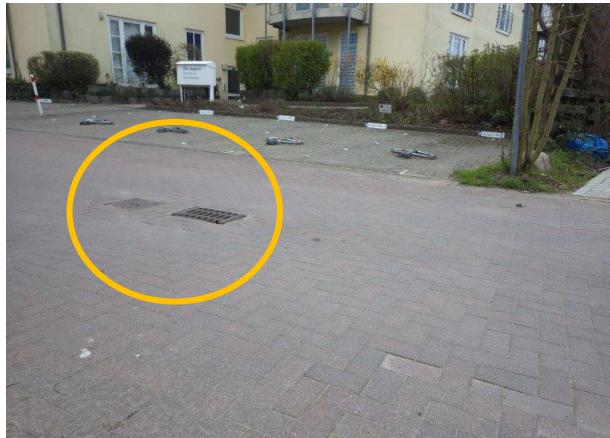
Bildnr. 26: Neu: öffentliche Zuwegung, Bodenablauf vor Parkfläche 21

Neu: Der Pflasterbelag umlaufend des Bodenablaufes ist abgesackt. Der Bodenablauf liegt höher als die Straße.

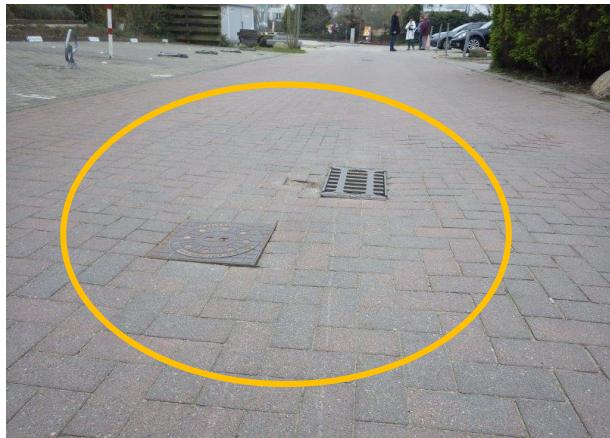
Bildnr. 27: Neu: öffentliche Zuwegung, Bodenablauf vor Parkfläche 7 und 8

Neu: Der Pflasterbelag umlaufend des Bodenablaufes ist abgesackt. Der Bodenablauf liegt höher als die Straße.

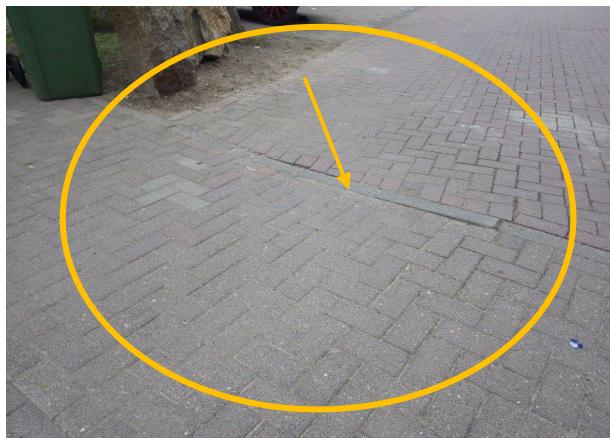
Bildnr. 28: Neu: öffentliche Zuwegung, Überfahrt Gehweg linke Seite

Neu: Der Pflasterbelag sowie der Bordstein zwischen dem Fußweg und der Zufahrtsstraße ist abgesackt.

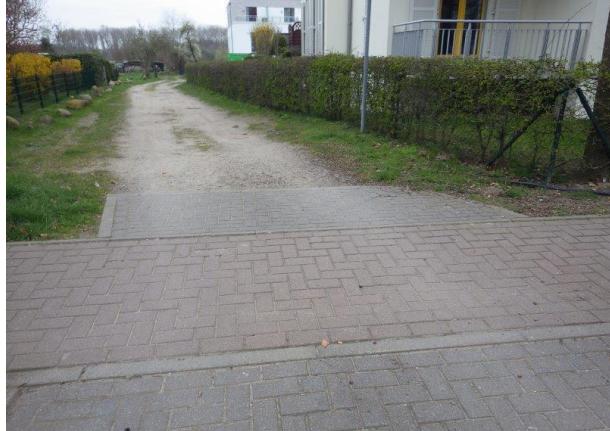
Bildnr. 29: Nr. 19: „Grundstückszufahrt links von der Straße ausgesehen, Flurstücke 147“

Nr. 19: „Die Zufahrt ist als Überfahrt hergestellt. Der Weg auf dem Flurstück 147, weiterführend zum Baufeld, ist als Feldweg hergestellt und nicht gepflastert. Der Feldweg, das Flurstück 147, ist rechts wie links mit einem Zaun eingefriedet. Auf der linken Seite sind Findlinge platziert.“

Neu: Es wurden keine Veränderungen festgestellt.

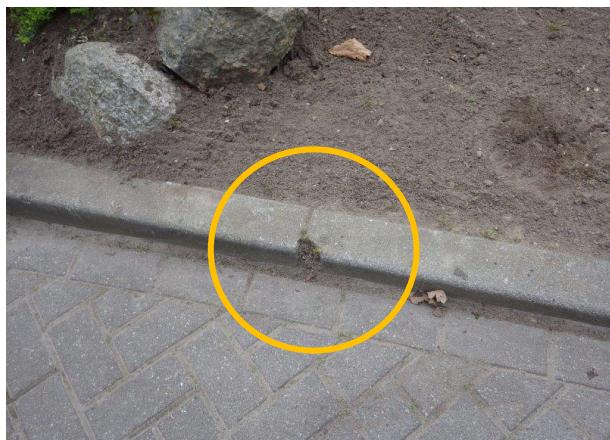
Bildnr. 30: Nr 20: „Grundstückszufahrt links von der Straße ausgesehen, Flurstücke 147 / Bordstein links“

Nr. 20: „Der dritte Bordstein ist am Anfang beschädigt.“

Neu: Es wurden keine Veränderungen festgestellt.

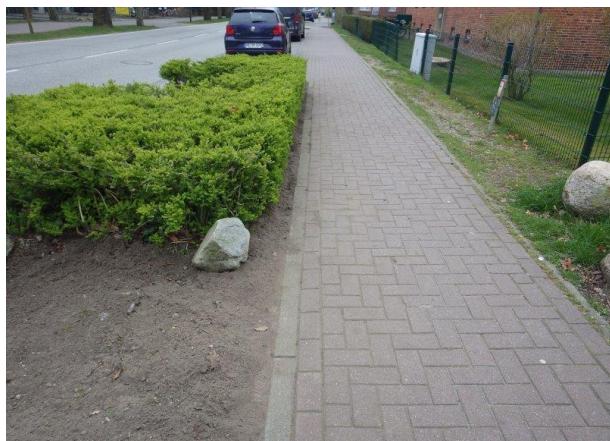
Bildnr. 31: Nr. 21: „Links der Überfahrt / Gehweg“

Nr. 21: „In ca. 3 m von der Zufahrt / Überfahrt ist der Pflasterbelag des Gehweges linksseitig angrenzend an den Bewuchs abgesackt.“

Neu: Die Absackung des Gehwegpflasters wurde von der Gemeinde beseitigt.

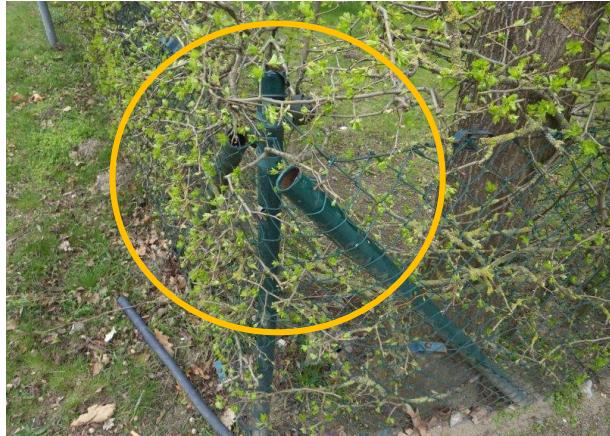
Bildnr. 32: Nr. 23: „Zaunaußenecke rechts der Zufahrt Einfriedung des Grundstücks 151/2“

Nr. 23: „Die Diagonalstütze des Eckpfeilers ist in beide Richtungen nicht mehr lagestabil. Eine Verbindung mit dem Eckpfeiler ist nicht vorhanden. Dahinter befindet sich eine Eiche.“

Neu: Es wurden keine Veränderungen festgestellt.

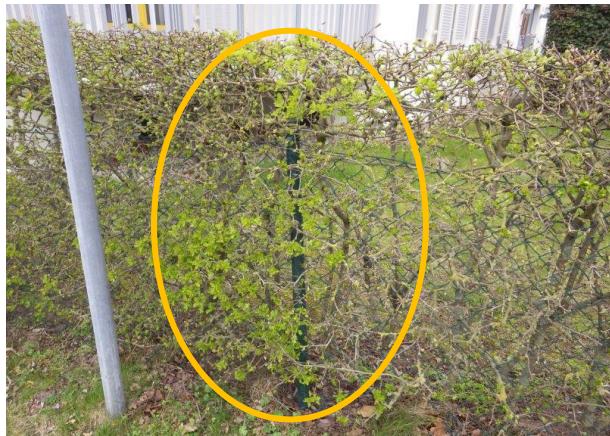
Bildnr. 33: Nr. 24: „Einfriedung des Grundstücks 151/2“

Nr. 24: „Der erste Pfeiler nach dem Eckpfeiler steht nicht mehr im Lot.“

Neu: Es wurden keine Veränderungen festgestellt.

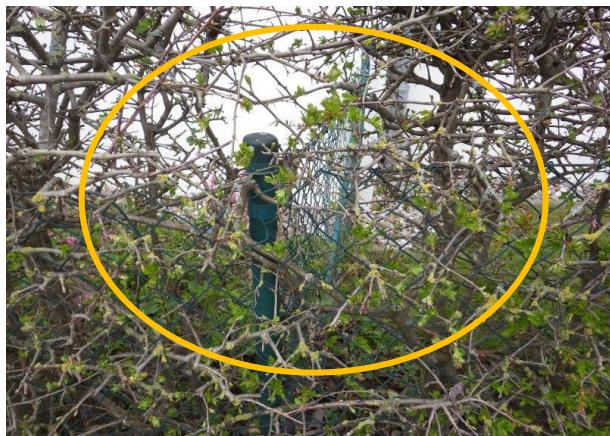
Bildnr. 34: Nr. 25: „Einfriedung des Grundstücks 151/2 / Einbindung Zaun auf dem Grundstück“

Nr. 25: „Unmittelbar nach dem vierten Zaunpfleiler ist an der T-Kreuzung zu einem weiteren Zaun direkt auf dem Grundstück das obere Spannseil geschnitten, beschädigt.“

Neu: Es wurden keine Veränderungen festgestellt.

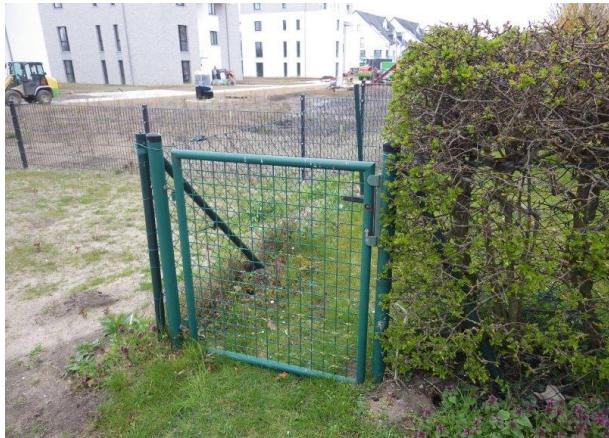
Bildnr. 35: Nr. 26: „Einfriedung des Grundstücks 151/2 / Zugangstür“

Nr. 26: „Der Beschlag der Tür fehlt.
Die Tür ist außer Funktion.“

Neu: Die Zugangstür war geschlossen.

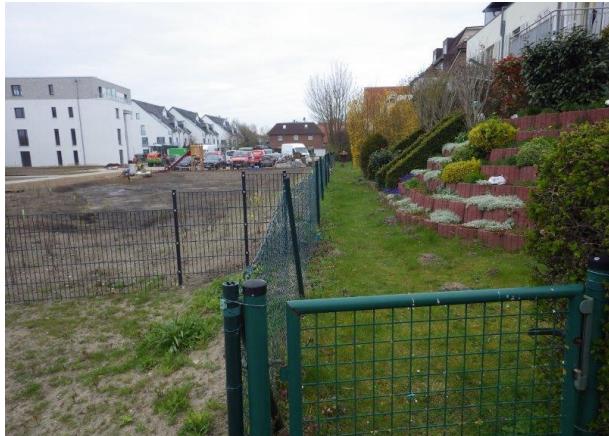
Bildnr. 36: Nr. 27: „Zaun zwischen dem Grundstück 151/2 und dem angrenzenden Baufeld“

Nr. 27: „Abgehend von der Zufahrtstraße ist der Maschendraht im oberen Bereich deformiert. Das Spannseil ist nicht gespannt.“

Neu: Es wurden keine Veränderungen festgestellt.

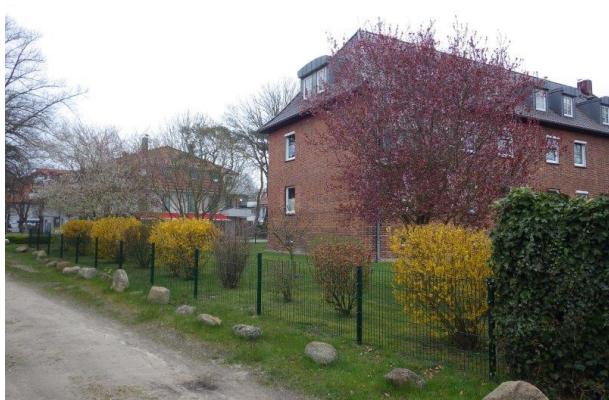
Bildnr. 37: Nr. 28 „Zaun linksseitig der Zufahrt zum Flurstück 146/1“

Nr. 28: „Im letzten Bereich, d. h. im Bereich der letzten sechs Pfeiler, ist der Maschendraht des Zaunes wie auch der obere Spanndraht beschädigt, stark deformiert und nicht mehr gespannt.“

Neu: Der Zaun wurde erneuert.

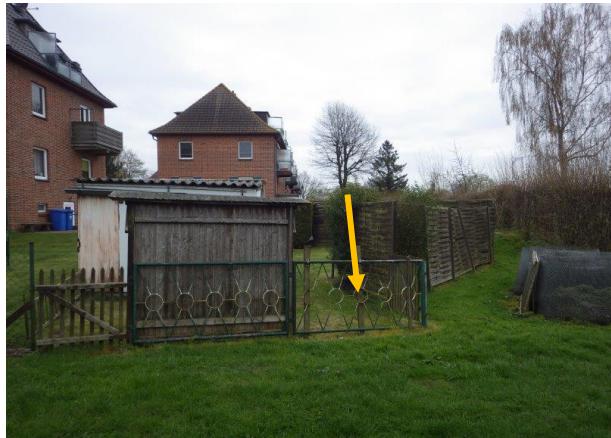
Bildnr. 38: Nr. 32: „Hinter den Zaunanlagen der Einfriedung Grundstück 146/5 linksseitig des Feldweges Flurstück 147“

Nr. 32: „Die Zaunanlagen Marke Eigenbau sind teilweise nicht im Lot montiert, stark korrodiert. An dem Maschendrahtzaun ist das mittlere Spannseil gerissen, d. h. der Maschendrahtzaun ist nicht mehr gespannt.“

Neu: Die am geschmiedeten Zaun liegende Holzpalisade wurde entfernt.
