# Stadt Klütz

<b>Beschlussvorlage</b>	Vorlage-Nr: <b>SV Klütz/15/9453</b>			
Federführend: FB II Bau- und Ordnungswesen	Status: öffentlich Datum: 30.04.2015 Verfasser: Sandra Pettkus			
<b>Grundsatzbeschluss zur Holzbrücke über die Klützer Bach "Am Sperrwerk"</b>				
Beratungsfolge:				
Gremium	Teilnehmer	Ja	Nein	Enthaltung
Bauausschuss der Stadt Klütz Hauptausschuss der Stadt Klütz Stadtvertretung Klütz

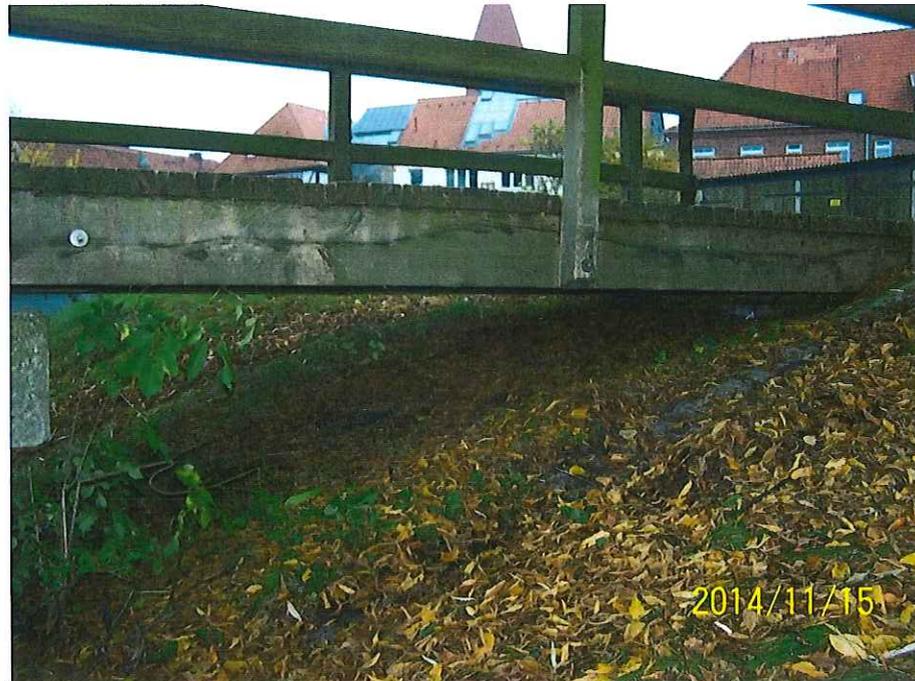
Bild-Nr.: 3 100\_5952.jpg vorderes Widerlager Achse 10, zur Innenstadt

Widerlager und Randbalken eingeschüttet, Randbalken gerissen

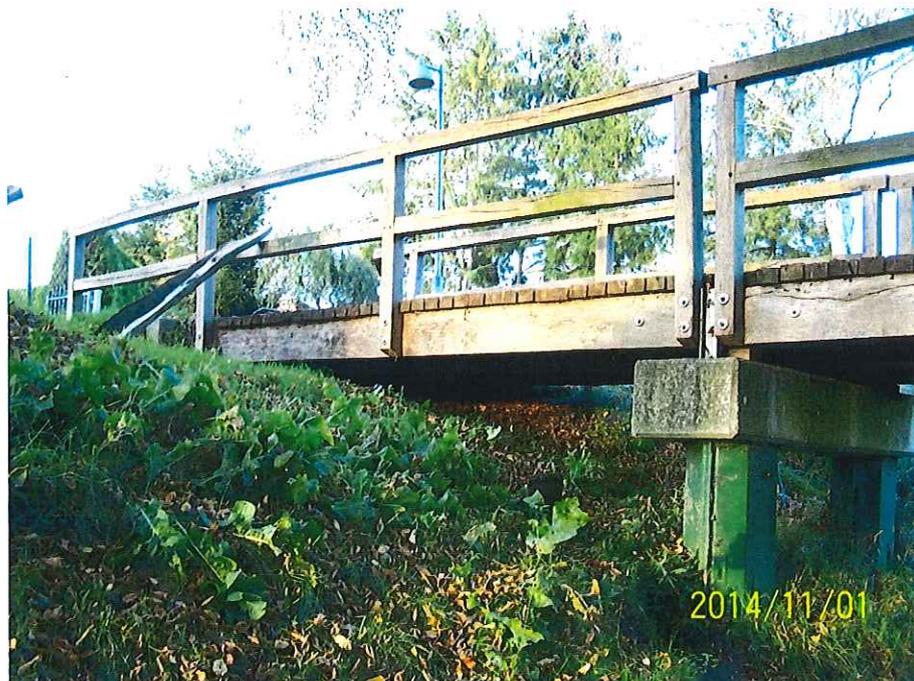
Bild-Nr.: 4 100\_5841.jpg hinteres Widerlager Achse 40, zu den Anliegern

Widerlager und Randbalken eingeschüttet und eingewachsen

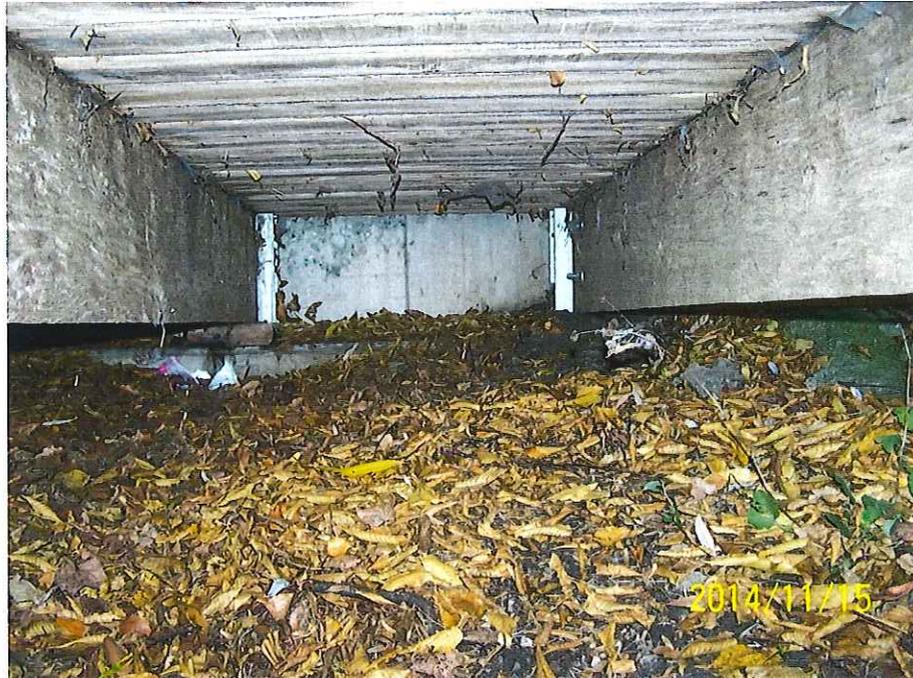
Bild-Nr.: 5 100\_5954.jpg Auflagersituation Achse 10

Auflagerbank verschmutzt, aufgrund der Einschüttung des Widerlagers keine Belüftung

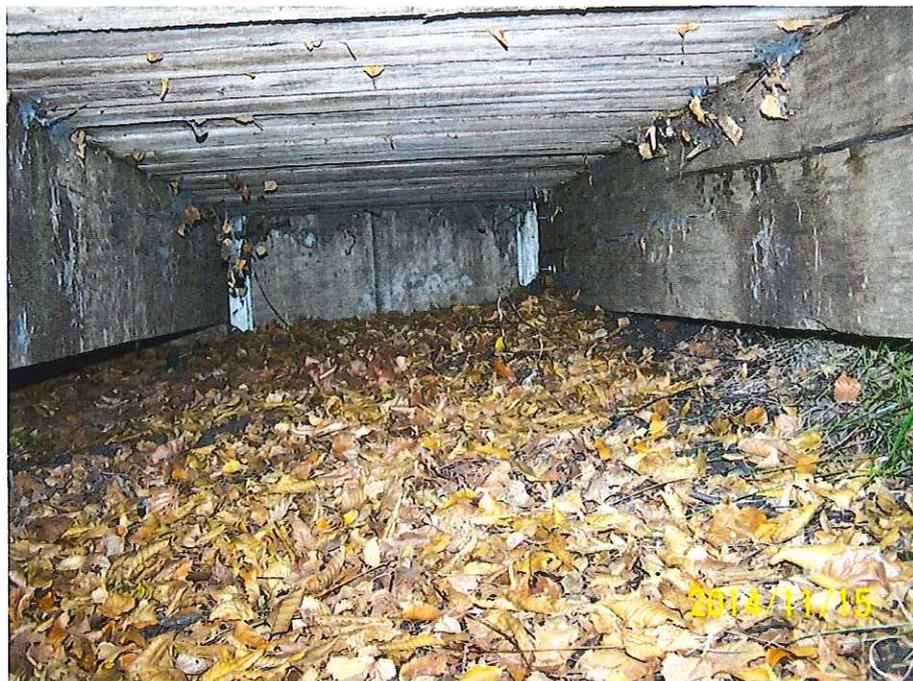
Bild-Nr.: 6 100\_5965.jpg Auflagersituation Achse 40

Auflagerbank verschmutzt, aufgrund der Einschüttung des Widerlagers keine Belüftung

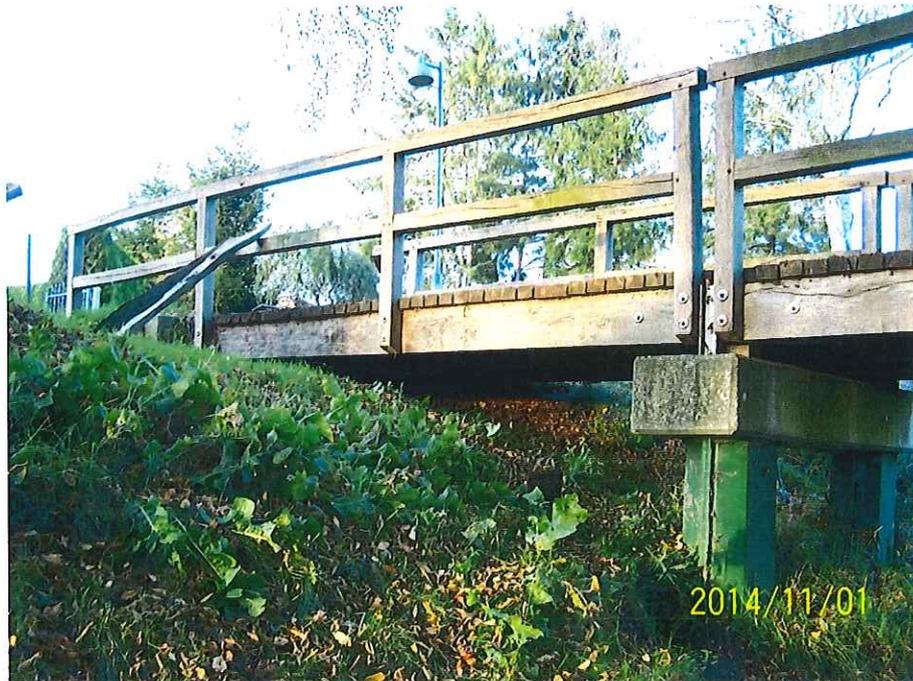
Bild-Nr.: 7 100\_5841.jpg Auflager Achse 30, links

Schrauben lassen sich vielfach mit der Hand lösen und abschrauben

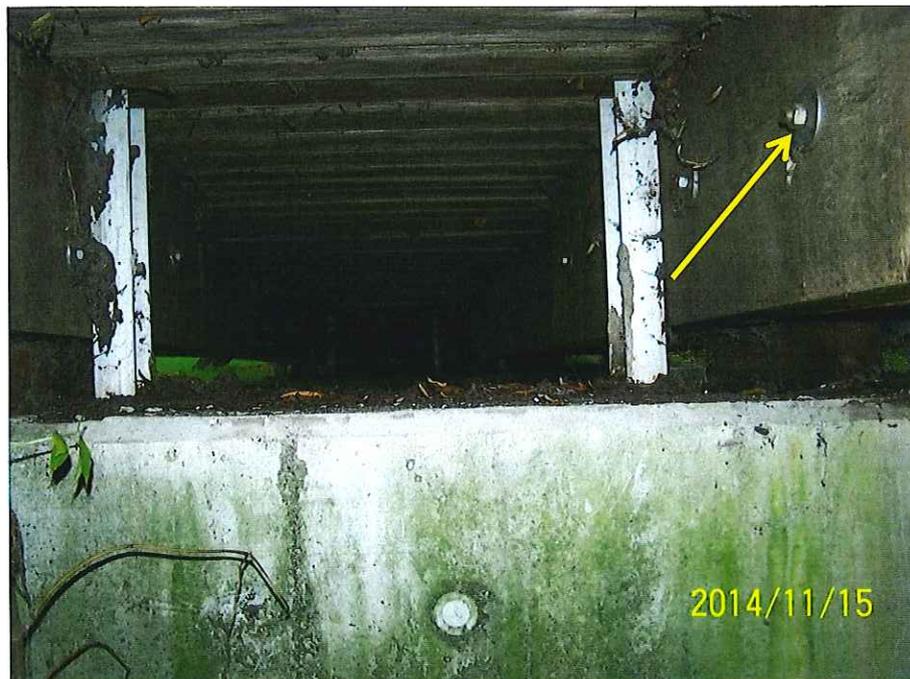
Bild-Nr.: 8 100\_5956.jpg Auflager Achse 20, innen

Schrauben lassen sich vielfach mit der Hand lösen und abschrauben, Auflager verschmutzt

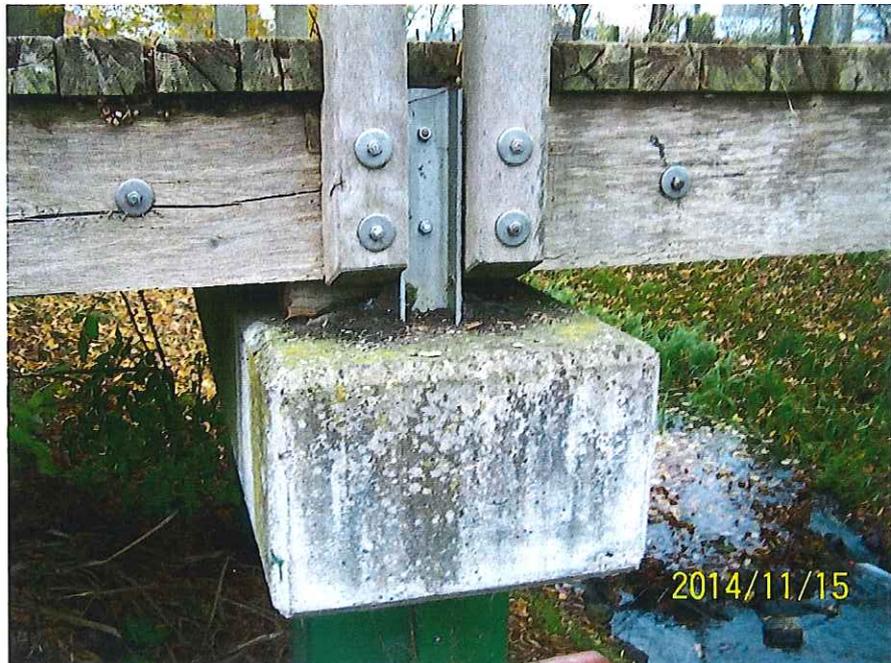
Bild-Nr.: 9 100\_5959.jpg Auflager Achse 20, rechts

Schrauben lassen sich vielfach mit der Hand lösen und abschrauben, Auflager verschmutzt

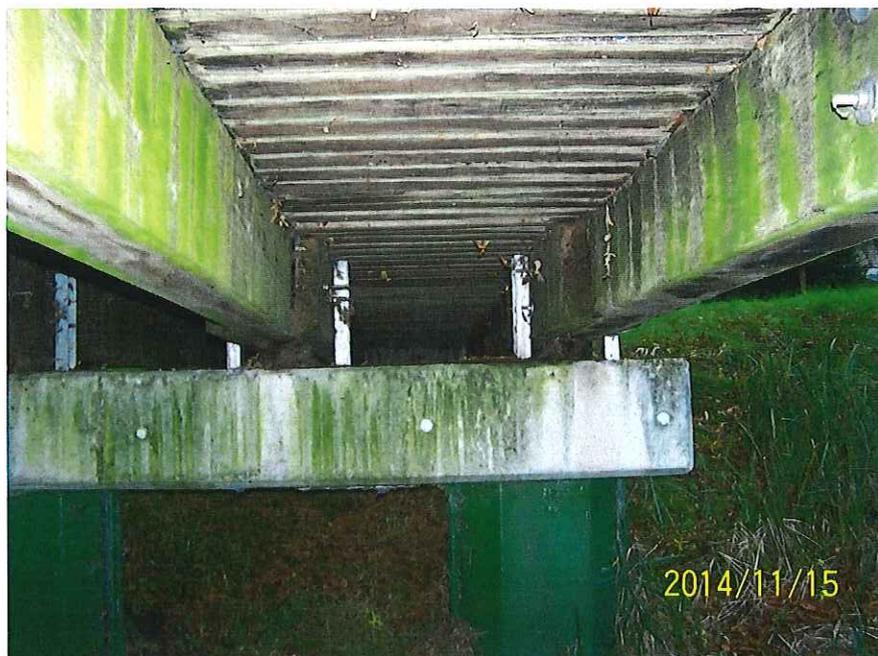
Bild-Nr.: 10 100\_5960.jpg Auflager Balken Achse 30, Stahlbeton auf Stahlpundbohlen

Stahlbeton i.O. ; Stahlpundbohlen i.O.

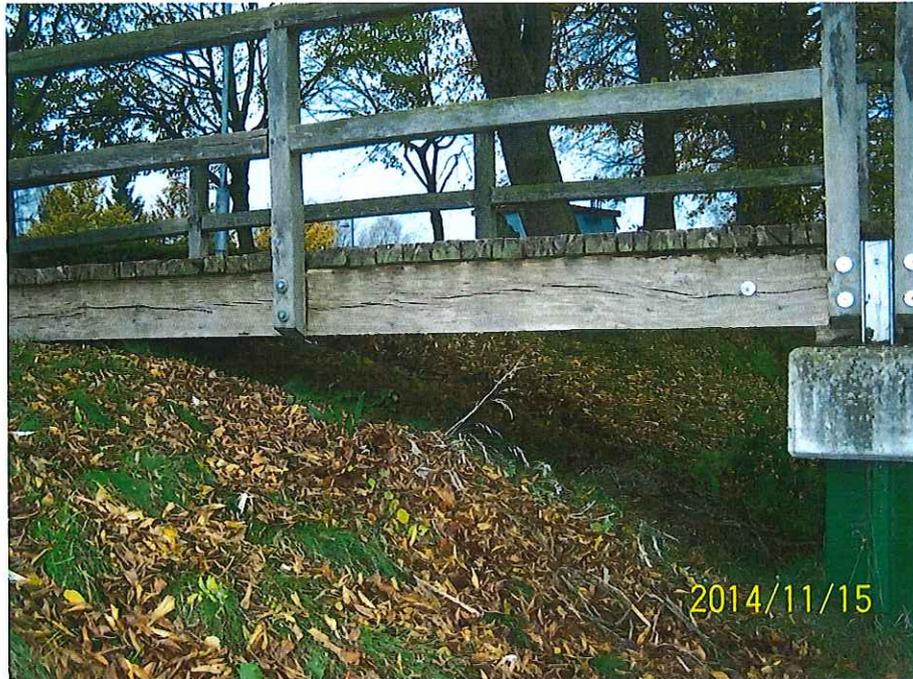
Bild-Nr.: 11 100\_5970.jpg Randbalken Feld 1, rechts, außen

Randbalken gerissen

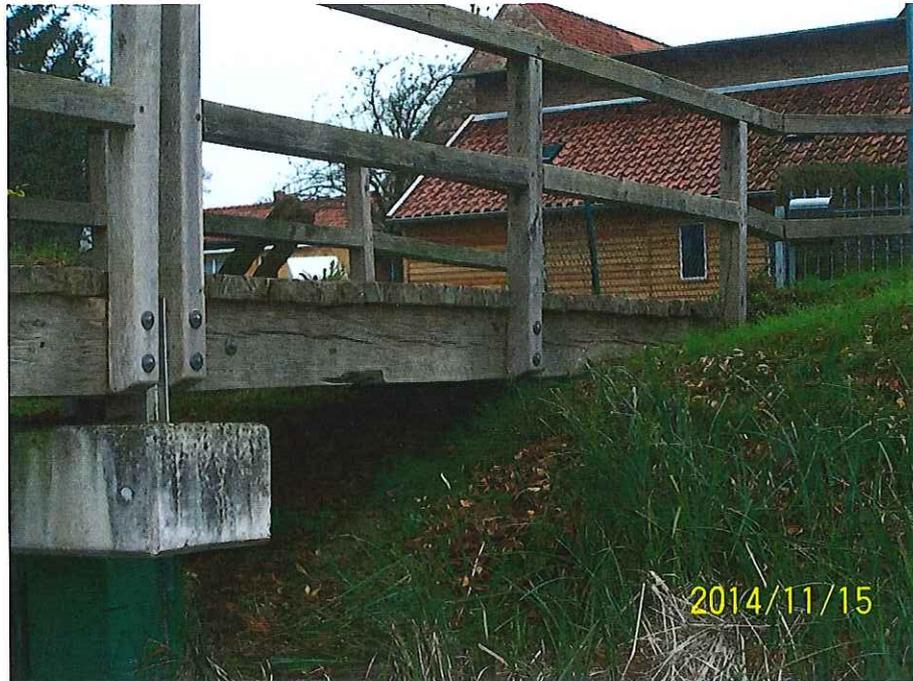
Bild-Nr.: 13 100\_5972.jpg Randbalken Feld 3, rechts

Randbalken gerissen

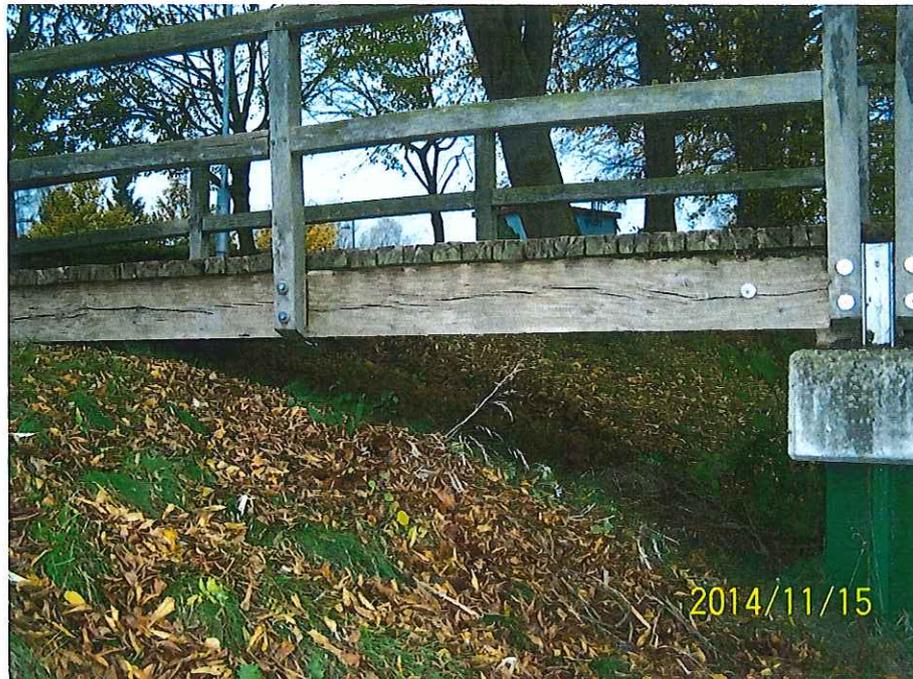
Bild-Nr.: 15 100\_5970.jpg Randbalken Feld 3, links

Randbalken gerissen

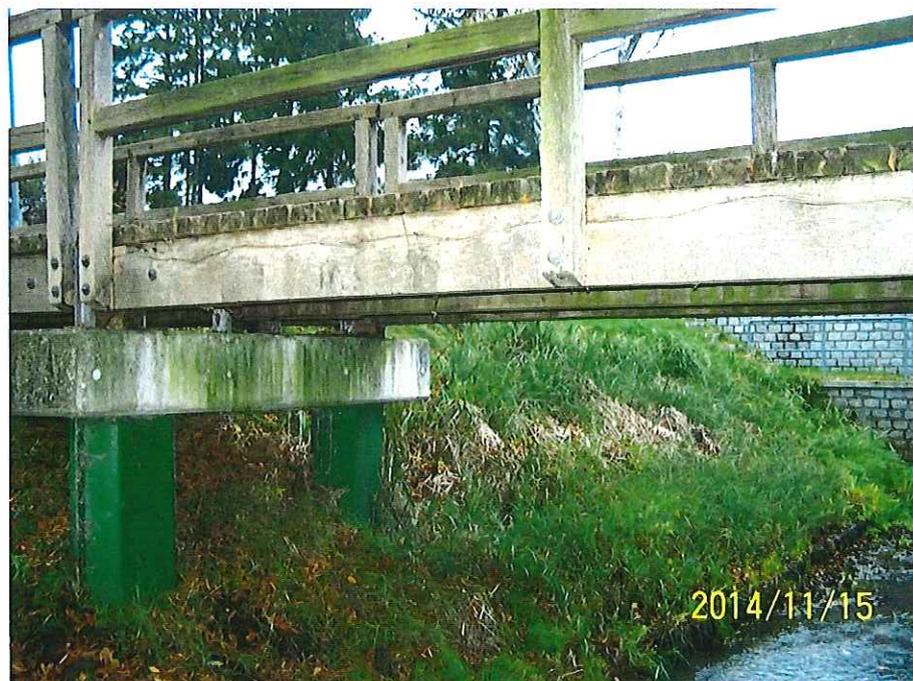
Bild-Nr.: 16 100\_5968.jpg Randbalken Feld 2, links

Randbalken gerissen

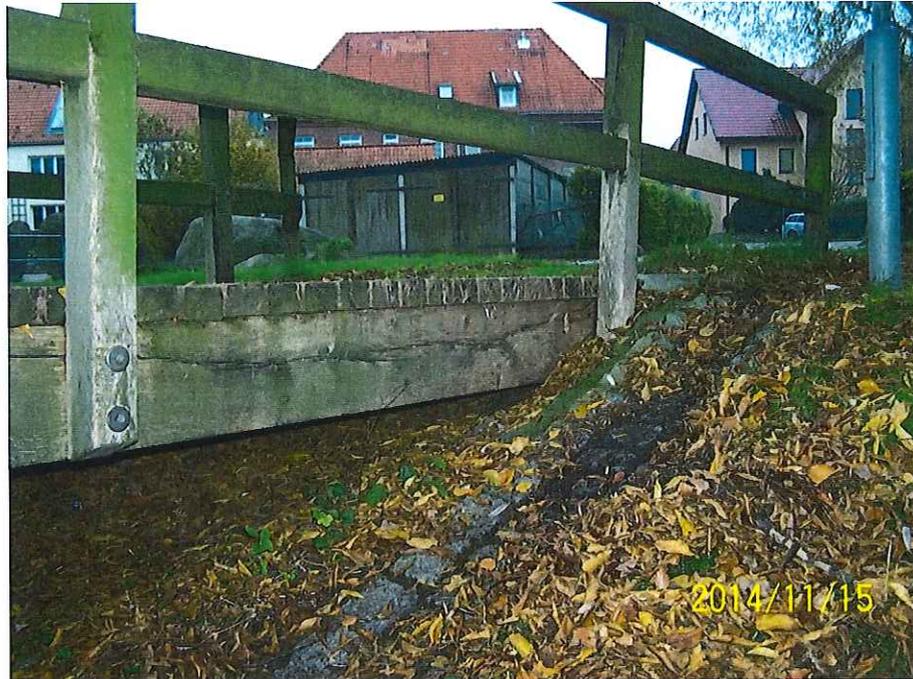
Bild-Nr.: 17 100\_5953.jpg Randbalken, Feld 1, links

Bildinhalt: Randbalken gerissen

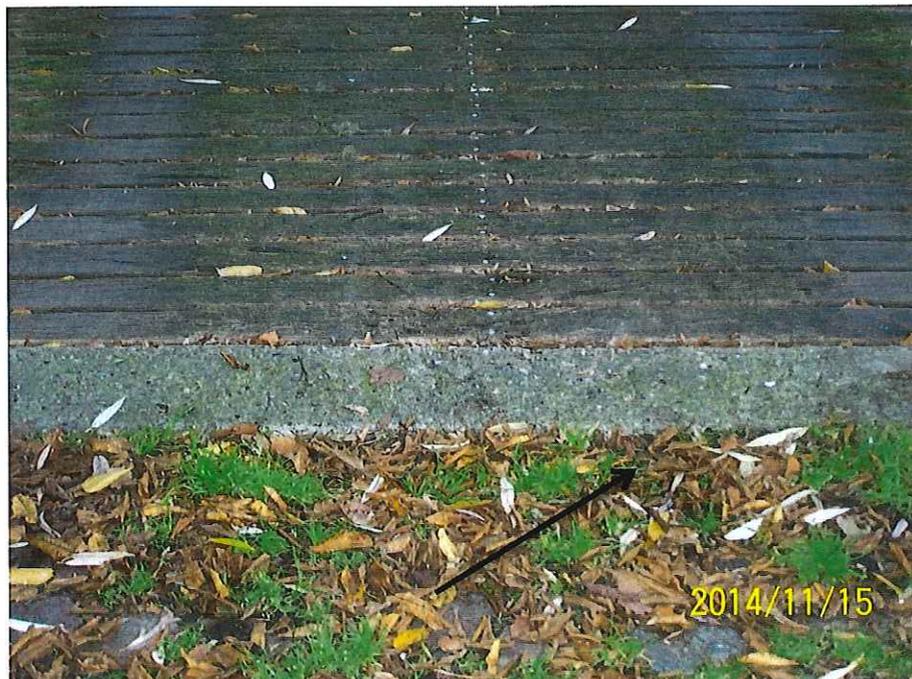
Bild-Nr.: 18 100\_5973.jpg Übergang zu Achse 10, vorn

Stolperkante bis 2 cm

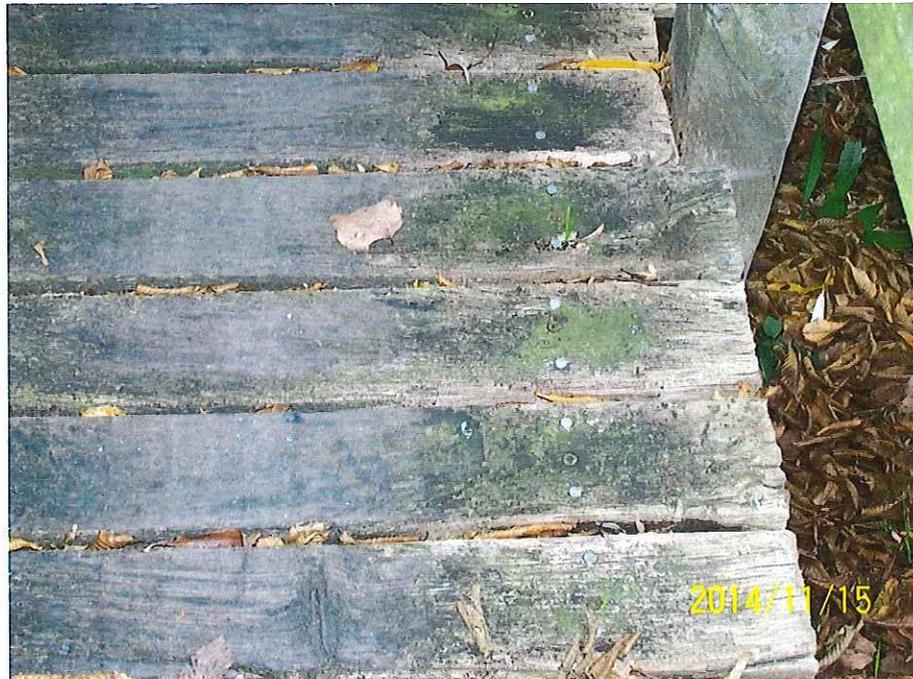
Bild-Nr.: 19 100\_5975.jpg Bohlenbelag, Brückenanfang, rechts

Bohlen alle nachgenagelt, mit Nägeln 130 mm, außen verwittert

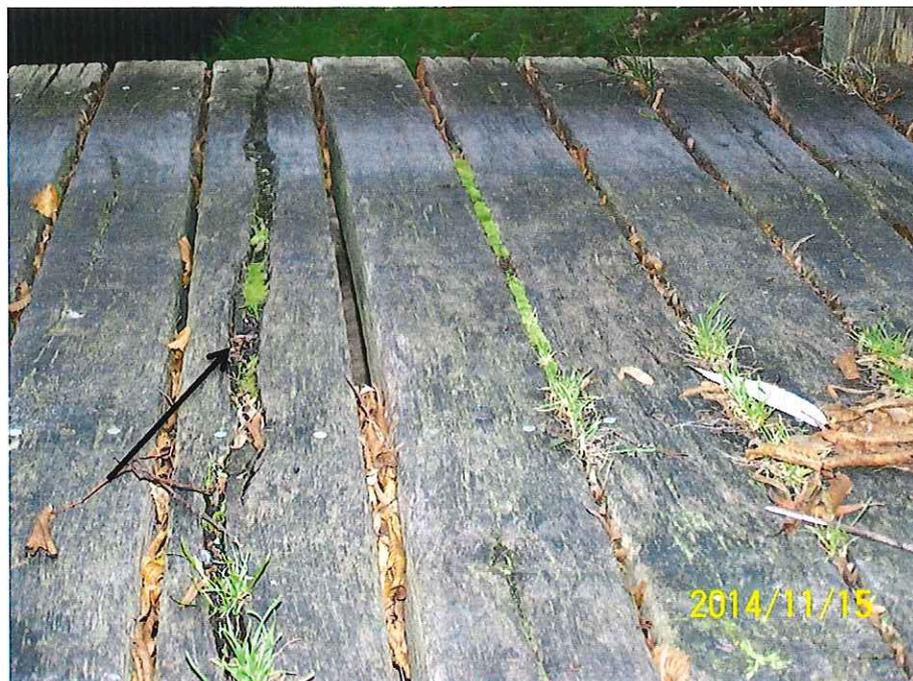
Bild-Nr.: 20 100\_5976.jpg Bohlenbelag, vorn rechts, hinter dem 1. Geländerpfosten

Bohle stark gerissen, Bewuchs zwischen den Fugen, Unterhaltungsmangel

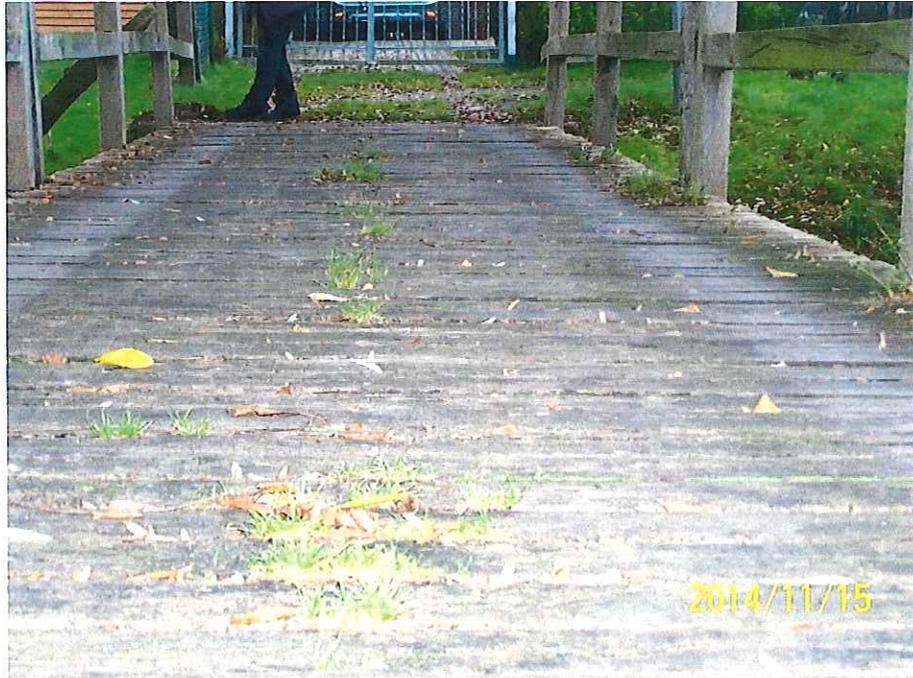
Bild-Nr.: 21 100\_5977.jpg Bohlenbelag Feld 3, hinten

Bewuchs zwischen den Bohlen über dem mittleren Hauptträger, Unterhaltungsmangel

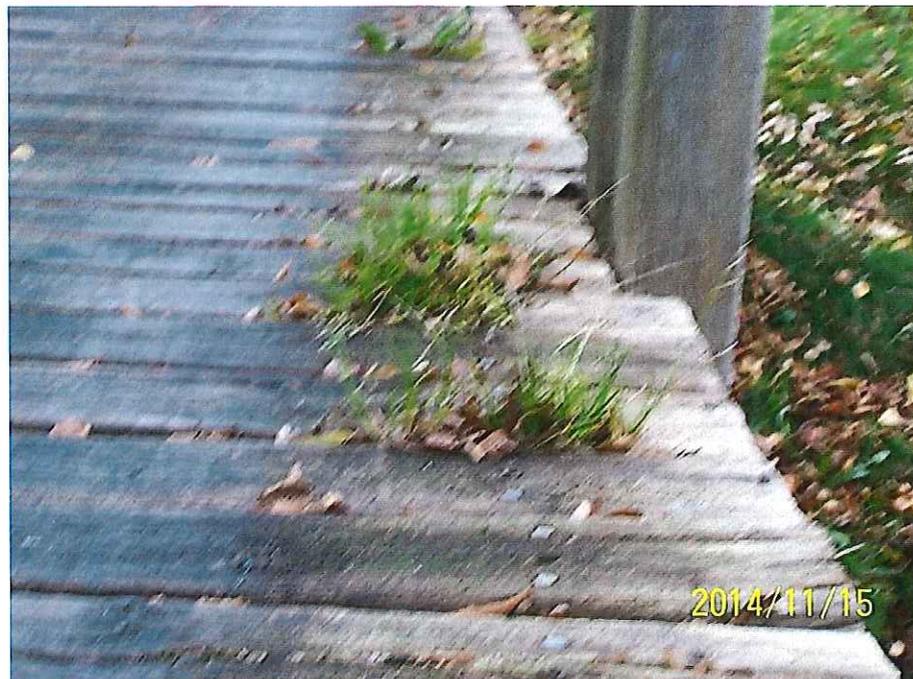
Bild-Nr.: 22 100\_5979.jpg Bohlenbelag, Feld 3, hinten rechts

starker Bewuchs über dem äußeren Hauptträger

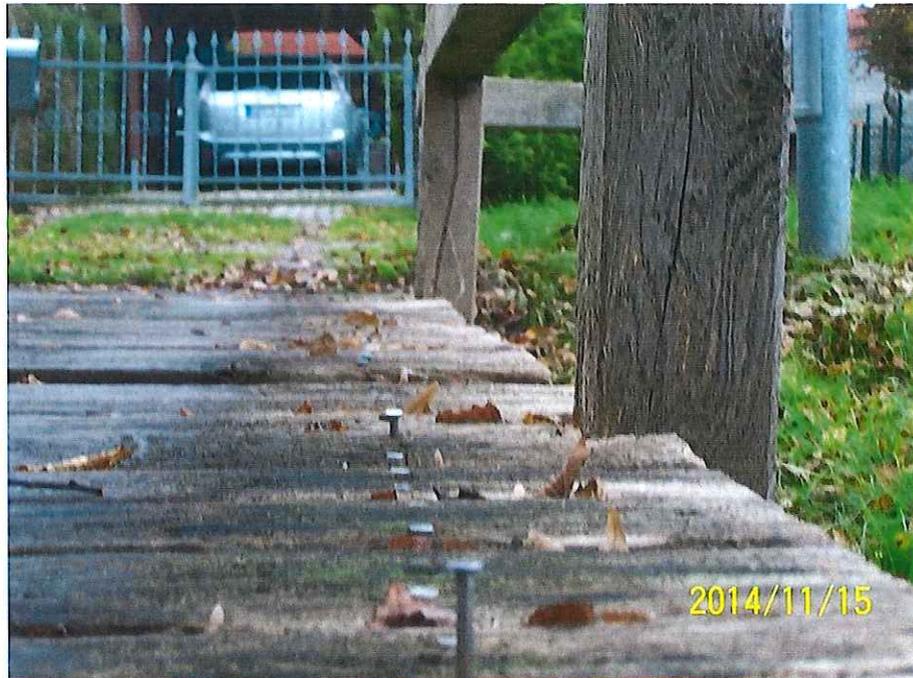
Bild-Nr.: 23 100\_5981.jpg Bohlenbelag, Feld 3, hinten rechts

Nägel lassen sich mit der Hand herausziehen

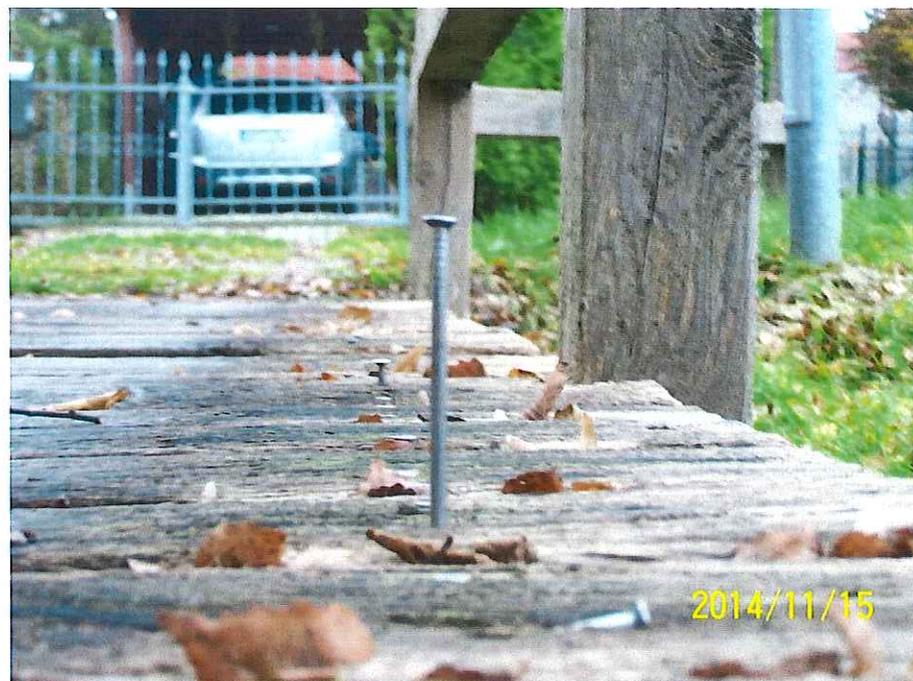
Bild-Nr.: 24 100\_5982.jpg Bohlenbelag, Feld 3, hinten rechts

Nägel lassen sich mit der Hand herausziehen, d.h. bei einer 8 cm starken Bohle sind die oberen 5 cm des Randbalkens verfault

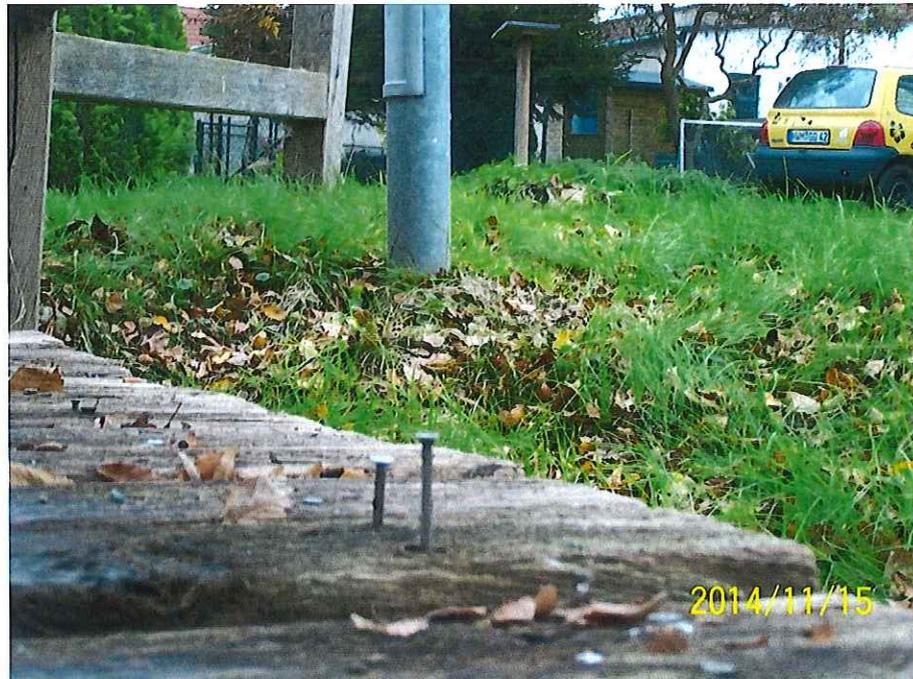
Bild-Nr.: 25 100\_5983.jpg Bohlenbelag, Feld 3, hinten rechts

Bohle lässt sich abheben, mittig gebrochen

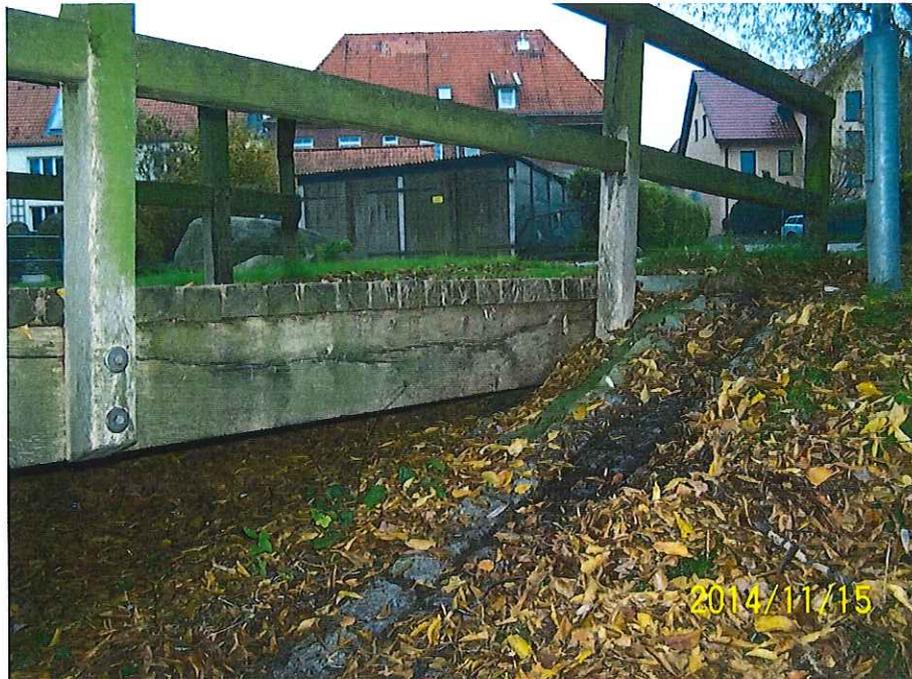
Bild-Nr.: 27 100\_5953.jpg Geländer

Geländer als Holmgeländer ausgeführt, nicht regelgerecht, **Konstruktionsmangel**

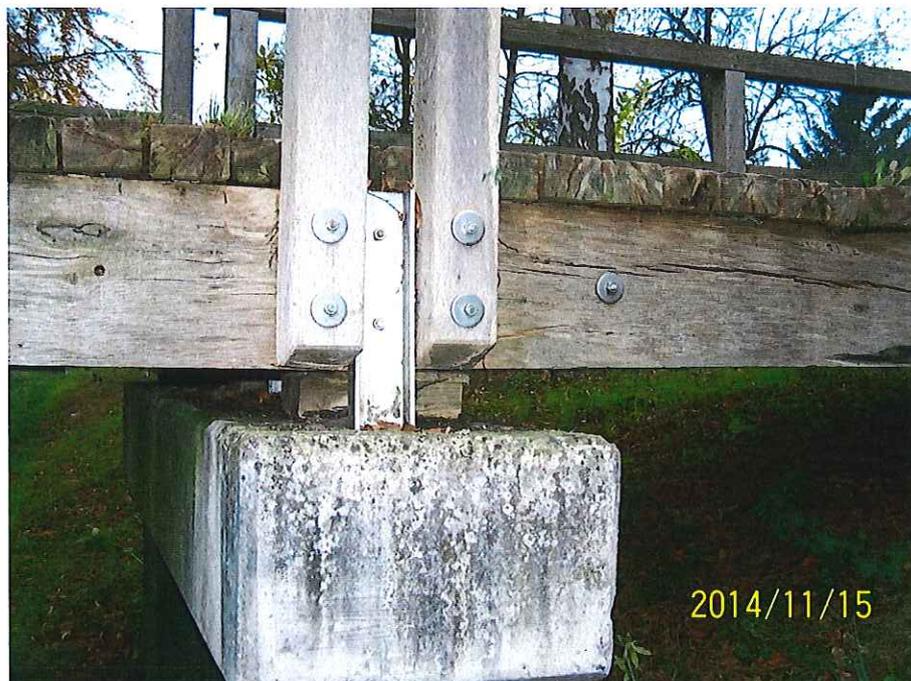
Bild-Nr.: 28 100\_5959.jpg Geländerbefestigung, Achse 20, links

Verschraubung - teilweise lassen sich Schrauben per Hand lösen, **alter Schaden**

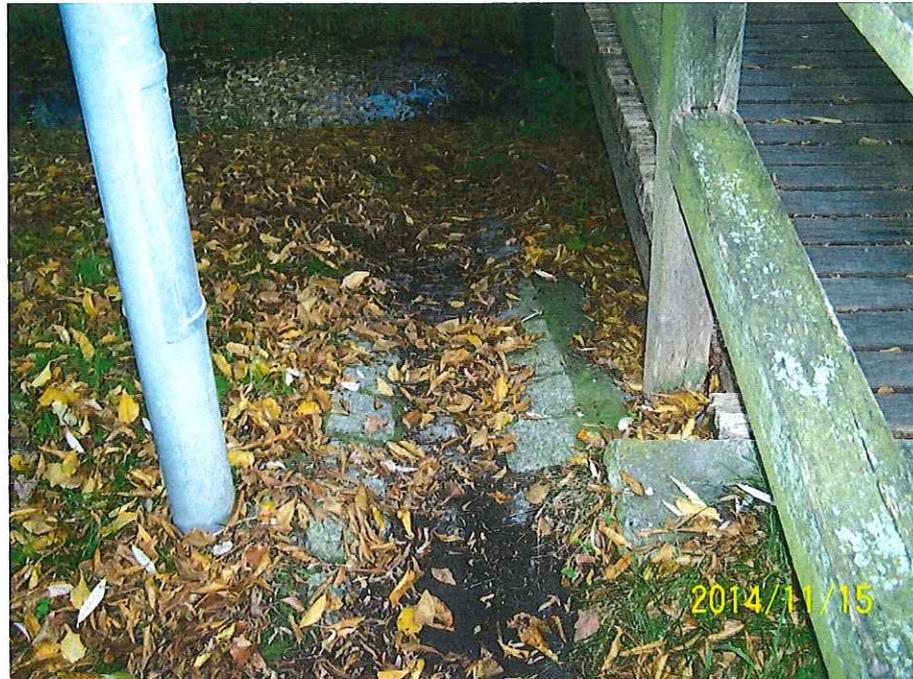
Bild-Nr.: 29 100\_5995.jpg Entwässerungsmulde, Achse 10, vorn, links

leicht verschmutzt

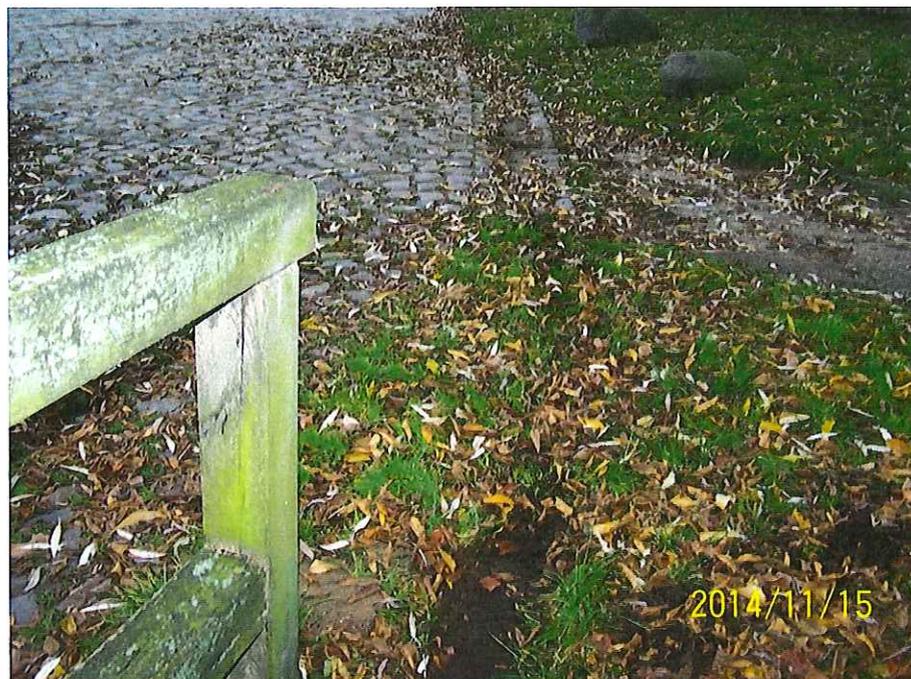
Bild-Nr.: 30 100\_5997.jpg Entwässerungsmulde in Richtung Innenstadt

Mulde zum Teil zugewachsen, Unterhaltungsmangel
