Gemeinde Zierow

Beschlussvorlage		Vorlage-Nr: V Ziero/19/13107-1
Federführend: Bauwesen		Status: öffentlich Datum: 01.03.2019 Verfasser: Robert Kieslich
Notinstandsetzung Brücke über den Beckerwitzer Graben: Vorstellung von Lösungsvarianten		
Beratungsfolge:		
Gremium	Teilnehmer	Ja Nein Enthaltung
Gemeindevertretung Zierow Bauausschuss der Gemeinde Zierow

Prüfbericht 2015 H

Bauwerksname **Brücke über den Graben 11:0:1/1**
Teilbauwerksname
Kreis **Landkreis Nordwestmecklenburg**
Ort **Zierow**
Bauwerksrichtung **von Zierow nach Eggerstorf**
Bauwerksart **Rechteckdurchlass**
Tragfähigkeit
Baujahr

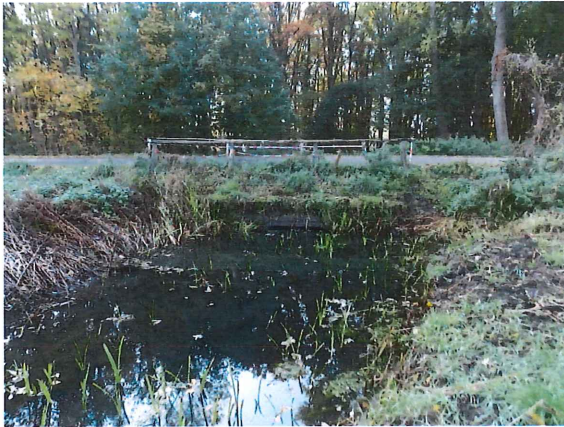
ZIER002_2015H_DURCHLASS-NICHT-PRUEFBAR

[12] S=0, V=0, D=0 BSP-ID 999-99-99

Fertigteilrahmen, Gesamtes Bauteil, Prüfung behindert durch Wasser

Die Standsicherheit des Bauwerks ist nicht prüfbar, weil der Durchlass komplett unter Wasser steht.

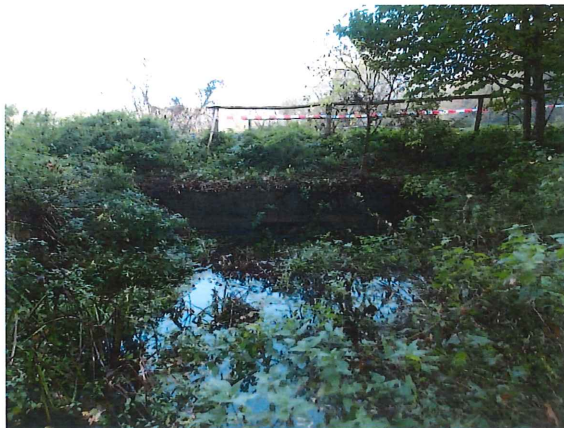
ZIER002_2015H_OBERSEITE-STIRNWAND-BEWAC
HSEN

[1] S=0, V=1, D=2 BSP-ID 999-99-99

Auslauf, Beton, Größtenteils, Bewachsen, Beidseitig, Oberseite

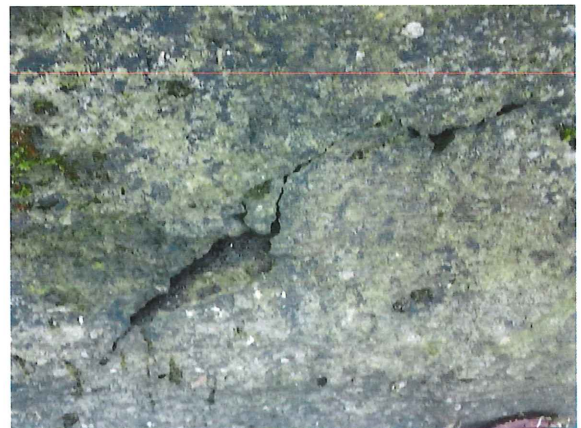
ZIER002_2015H_RE-STIRNWAND-RISS-W=2MM

[2] S=2, V=0, D=2 BSP-ID 999-99-99

Auslauf, Beton, Ein Stück, Allgemeiner Riss, Breite 2,0 mm, Länge: 60,0 cm, Mitte längs am Bauwerk, Rechts

Der Mangel/Schaden beeinträchtigt die Standsicherheit des Bauteils, hat jedoch nur geringen Einfluss auf die Standsicherheit des Bauwerks.
Schadensbeseitigung mittelfristig erforderlich.
Wegen Schäden an folgenden Bauteilen:
- Auslauf

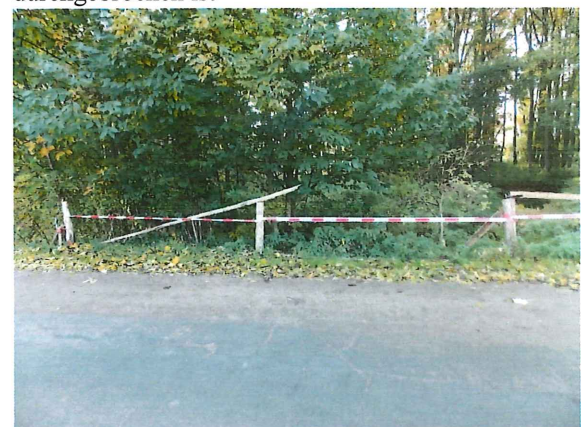
ZIER002_2015H_GEL-LI-HANDLAUF-GEBOCHEN

[10] S=0, V=3, D=0 BSP-ID 231-01

Handlauf des Geländers, Rundholz, Gesamtes Bauteil, Gebrochen / abgebrochen, Links, >> rechtes Geländer: -der Handlauf ist so vermodert, dass er bei der Prüfung durchgebrochen ist

Der Mangel/Schaden beeinträchtigt die Verkehrssicherheit;
die Verkehrssicherheit ist nicht mehr voll gegeben.
Schadensbeseitigung oder Warnhinweis kurzfristig erforderlich.
Wegen Schäden an folgenden Bauteilen:
- Handlauf des Geländers

Die Verkehrssicherheit ist durch das zerstörte Gelände auf der linken Seite und die Absackungen im Fahrbahnbereich gefährdet.

→ Geländer im Bauwerksbereich erforderlich, Rohrgeländer mit $H = 1,00$ m

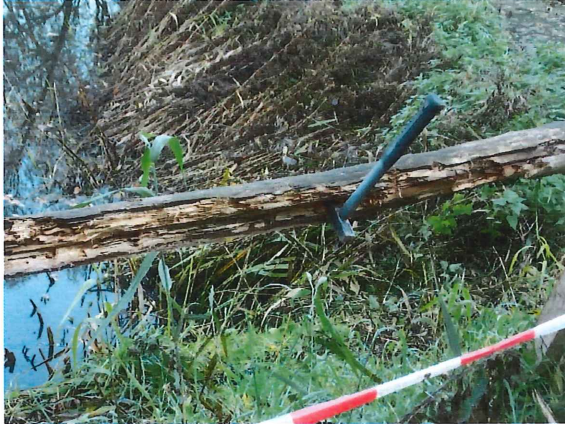
ZIER002_2015H_GEL-LI-VERMODERTER-HANDLAUF

[3] S=0, V=2, D=1 BSP-ID 231-20
Handlauf des Geländers, Rundholz, Größtenteils, Verfault
/ vermodert, Rechts

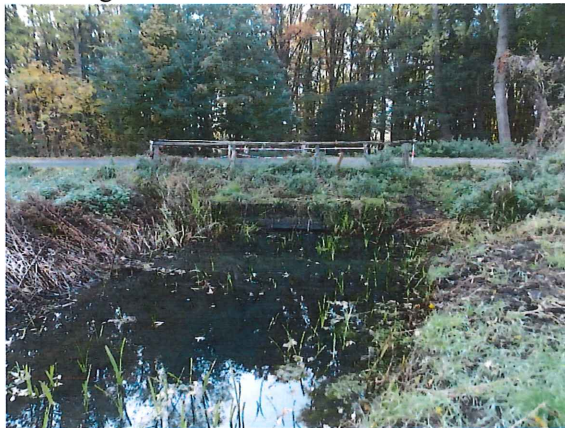
ZIER002_2015H_GEL-FEHLENDE-KNIELEISTE

[4] S=0, V=2, D=0 BSP-ID 231-04
Fußholm des Geländers, Gesamtes Bauteil, Fehlt,
Beidseitig

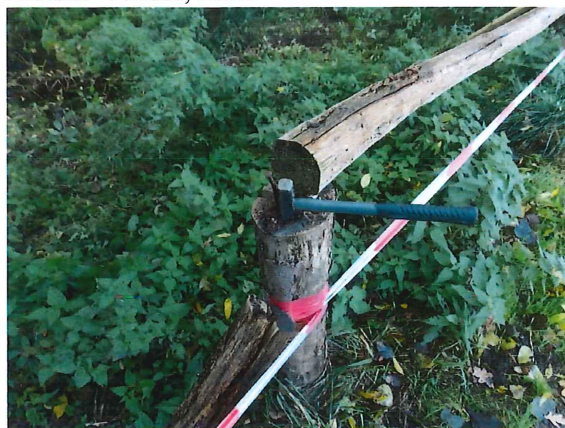
ZIER002_2015H_GEL-LI-VERMODERTER-PFOSTEN

[11] S=1, V=1, D=2 BSP-ID 231-18
Geländerpfosten, Beginnend, Verfault / vermodert,
Anzahl: 4 Stück, Links

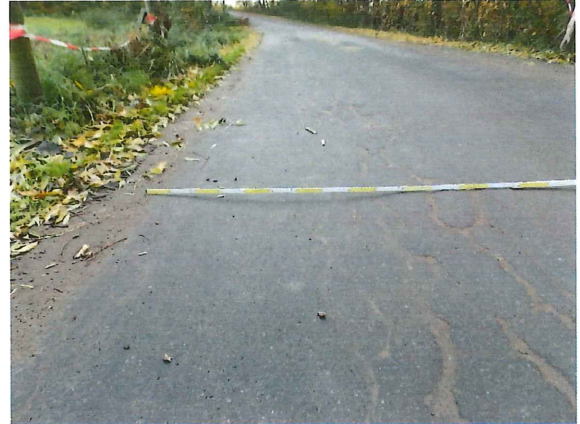
ZIER002_2015H_RE-FAHRBAHN-ABSACKUNG-3CM

[7] S=0, V=2, D=1 BSP-ID 241-02
Fahrbahnbelag, Bereichsweise, 2 - 5 cm abgesackt /
gesetzt, Längs durchgehend, Rechts

Variante 1: Erneuerung der Fahrbahn auf einer Breite von 1,50 m in Asphaltbauweise

Die vorhandene Asphaltfahrbahn wird auf einer Breite von 1,50 m zuzüglich Bankett in einer Breite von 50 cm durchgefräst und profiliert. Im Bauwerksbereich wird die Fahrbahn zum Beseitigen einer Absackung auf einer Länge von 6,00 m auf einer Breite von 3,00 m durchgefräst. Die Frästiefe beträgt 30 cm. Das Material wird verdichtet. Im Anschluss wird im gefrästen Bereich eine neue Asphalttragdeckschicht mit 10 cm Dicke eingebaut. Die Fuge zum vorhandenen Asphalt wird geschnitten und vergossen. Das Bankett wird neu eingebaut. Die Absackung im Sommerweg im Bauwerksbereich wird beseitigt. Die Böschungen werden angeglichen. Der Ausbaubereich wurde örtlich mit 75 m Länge festgelegt.

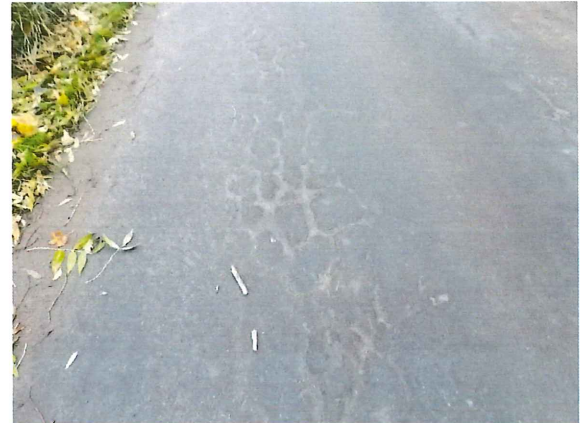
ZIER002_2015H_GERISSENER-ASPHALT

[8] S=0, V=0, D=2 BSP-ID 241-05
Fahrbahnbelag, Walzasphalt, Häufig, Allgemeiner Riss,
Breite 15,0 mm, Längs durchgehend, Rechts

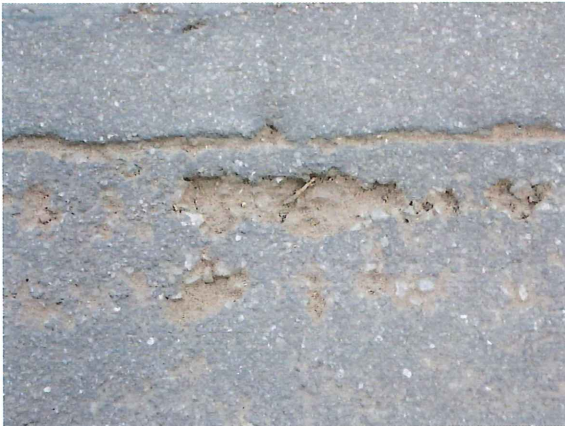
ZIE002_2015H_AUSWASCHUNGEN-ASPHALT-MIT
TIG

[9] S=1, V=1, D=1 BSP-ID 241-99
Fahrbahnbelag, Gefüge, Eine Stelle, Ausgewaschen,
Mitte längs am Bauwerk, Mitte quer
