# Gemeinde Zierow

<b>Beschlussvorlage</b>	Vorlage-Nr: <b>GV Ziero/19/13841</b>			
Federführend: Bauwesen	Status: öffentlich Datum: 20.09.2019 Verfasser: Antje Hettenhausen			
<b>Instandsetzungen von Brücken und Durchlässen: Erforderliche Maßnahmen</b>				
Beratungsfolge:				
Gremium	Teilnehmer	Ja	Nein	Enthaltung
Bauausschuss der Gemeinde Zierow Gemeindevertretung Zierow

Ergebnis der 2019 durchgeführten Hauptprüfung der Brücken und Durchlässe in der Gemeinde Zierow:

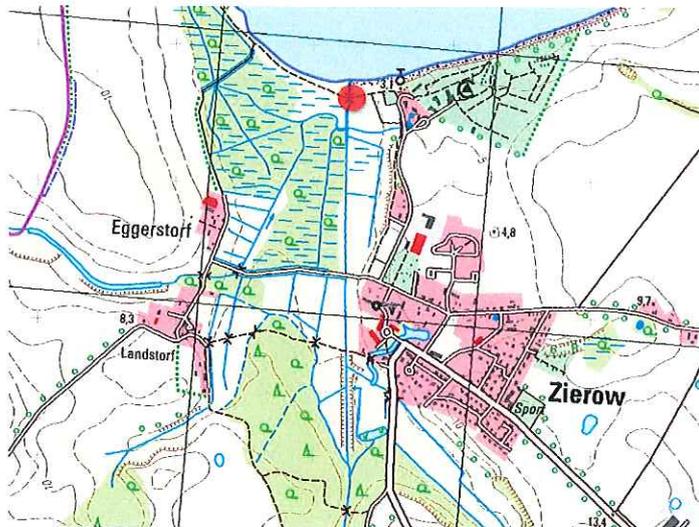
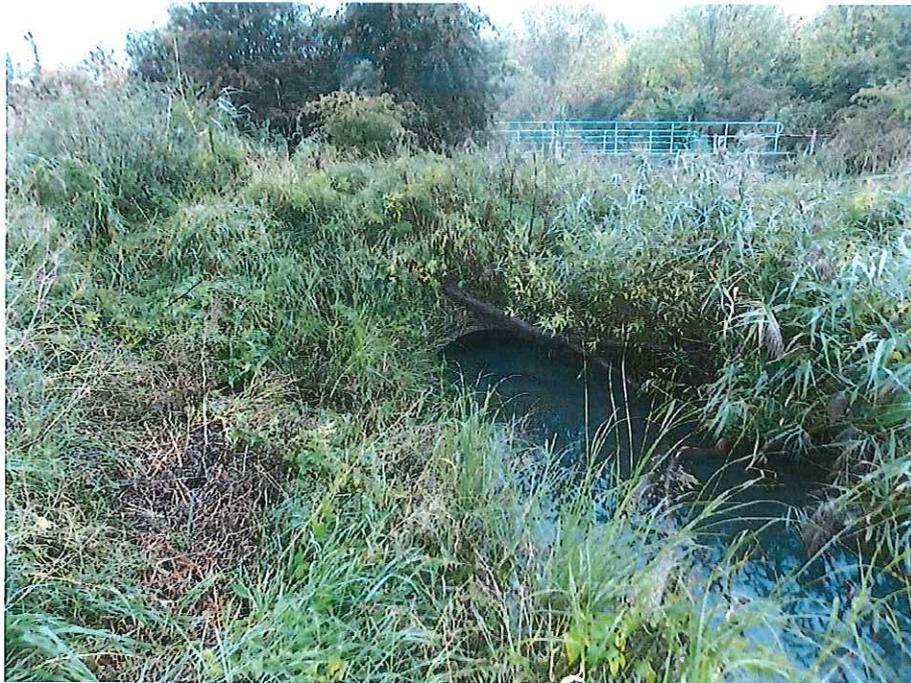
Bauwerksname **Durchlass i.Z.d. Strandweges für den Graben 11:0:1**  
Teilbauwerksname  
Nächst gelegener Ort **Zierow**  
Verwaltung/Gemarkung **Zierow**

Allgemeiner Zustand des Durchlasses: nicht ausreichend/kritisch (Zustandsnote: 3,3)

- Warnhinweise zur Aufrechterhaltung der Verkehrssicherheit
- Schutzeinrichtung Erneuerung: Geländer
- Gehwegeinengung erforderlich: Sicherung der Randbereiche mit Absperrzaun
- Instandsetzung Hauptbauteile: Stützwände, Abdeckungen
- Reinigungsarbeiten: Bauwerk, Böschungen

Standsicherheit des Bauwerks insgesamt war wegen hohem Wasserstand und Schlammablagerungen nicht prüfbar. Standsicherheit der Stirnwände und Geländer ist beeinträchtigt.

Die Reinigungs- und Instandsetzungsarbeiten sind im Rahmen der Straßenunterhaltungsmaßnahme durchzuführen.

Die Herstellung der Verkehrssicherungspflicht mittels Erneuerung der Geländer ist im Rahmen der Unterhaltungsmaßnahmen durchzuführen.

Es erfolgt eine Beauftragung von Planungsleistungen für die Erstellung eines Standsicherheitsnachweises/Tragfähigkeitseinstufung (separate Beschlussfassung).

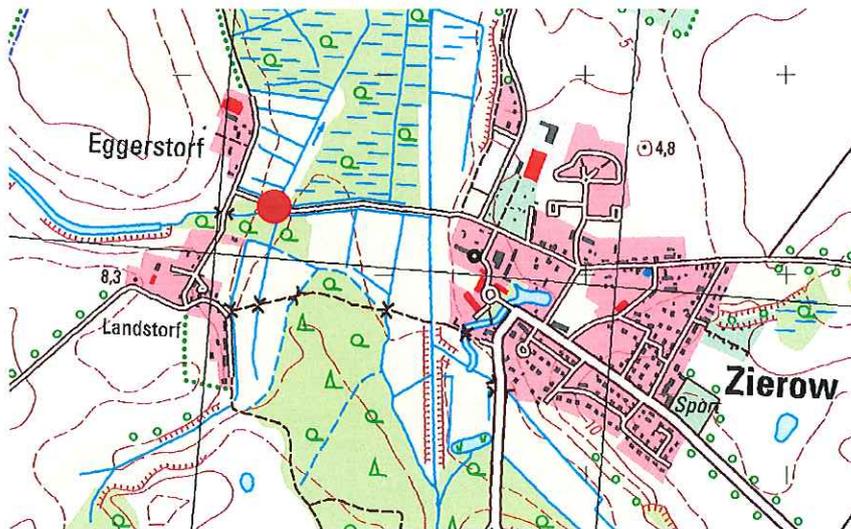
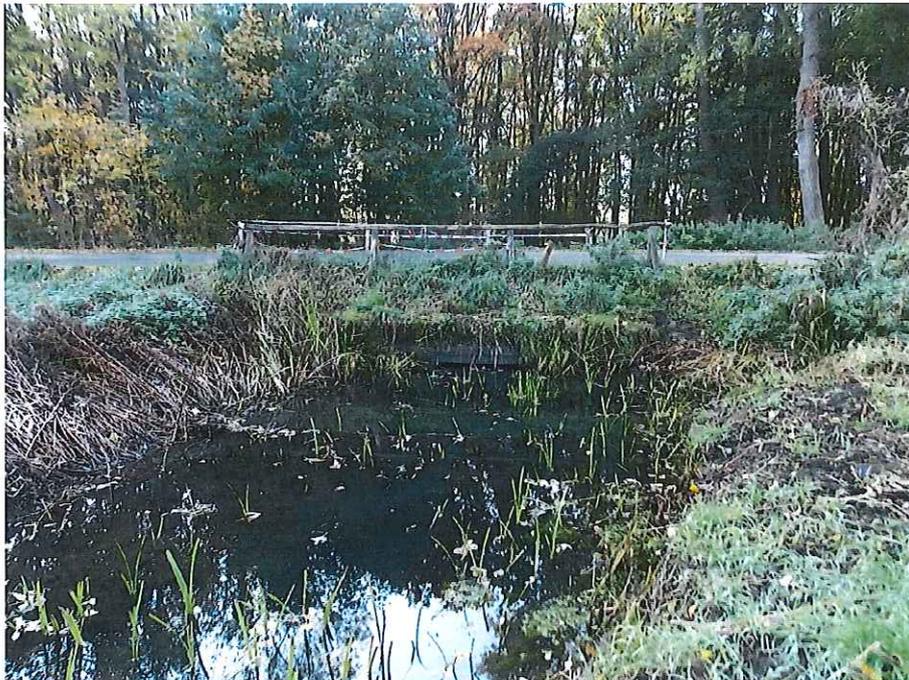
Bauwerksname **Brücke über den Graben 11:0:1/1**  
Teilbauwerksname  
Nächst gelegener Ort **Zierow**  
Verwaltung/Gemarkung **Zierow**

Allgemeiner Zustand der Brücke: noch ausreichend (Zustandsnote: 2,5)

- Reinigungsarbeiten: insbesondere Grabenprofilierung, Schlammabeseitigung (Standsicherheit nicht prüfbar, da Durchlass komplett unter Wasser)
- Geländerinstandsetzung

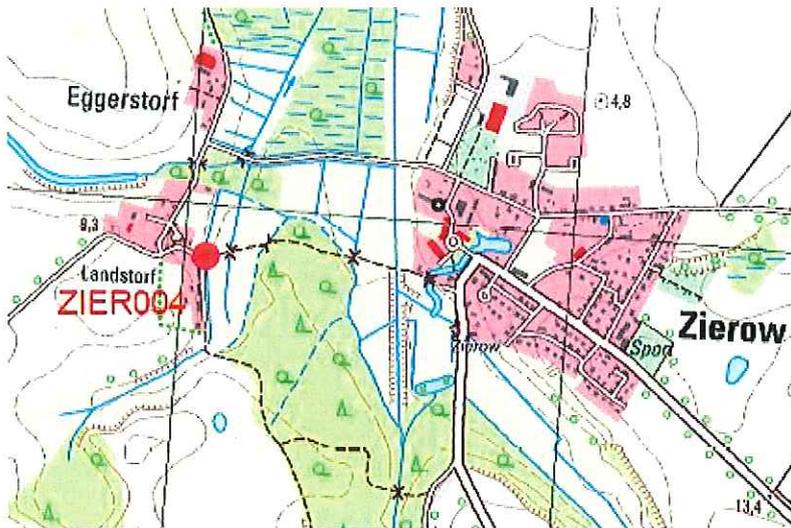
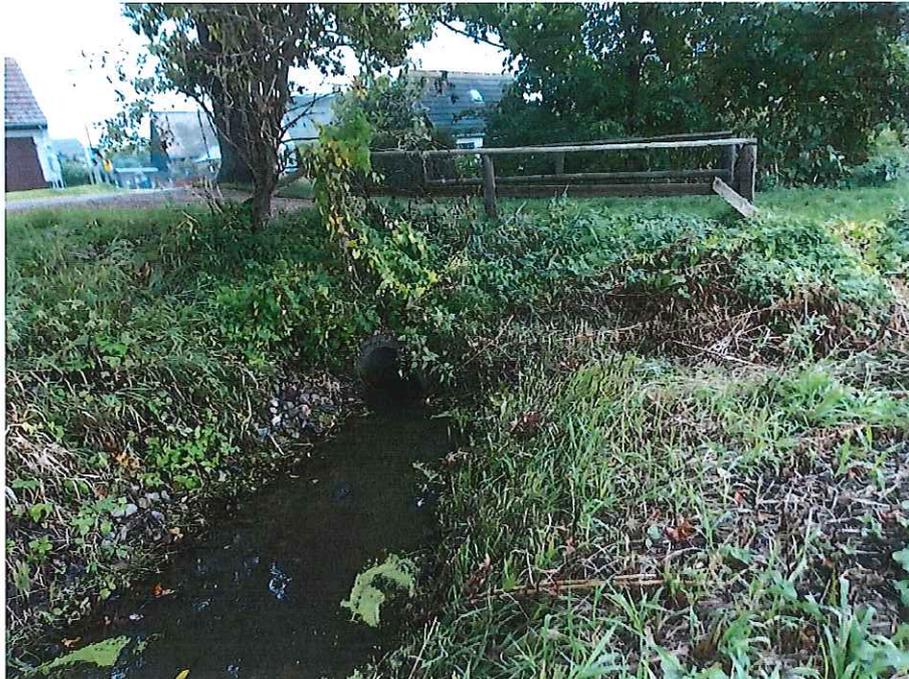
Bauwerksname **Durchlass für den Graben 11:0:1/1/A**  
Teilbauwerksname  
Nächst gelegener Ort **Landstorf**  
Verwaltung/Gemarkung **Zierow**

Allgemeiner Zustand des Durchlasses: ausreichend (Zustandsnote: 2,9)

- Reinigungsarbeiten: laufende Wege- und Böschungsunterhalten und Mäharbeiten
- Beschilderung fachgerecht herstellen
- Geländer erneuern
- Ggf. Warnhinweis zur Verkehrssicherheit erforderlich

Standsicherheit, Verkehrssicherheit und Dauerhaftigkeit sind beeinträchtigt.

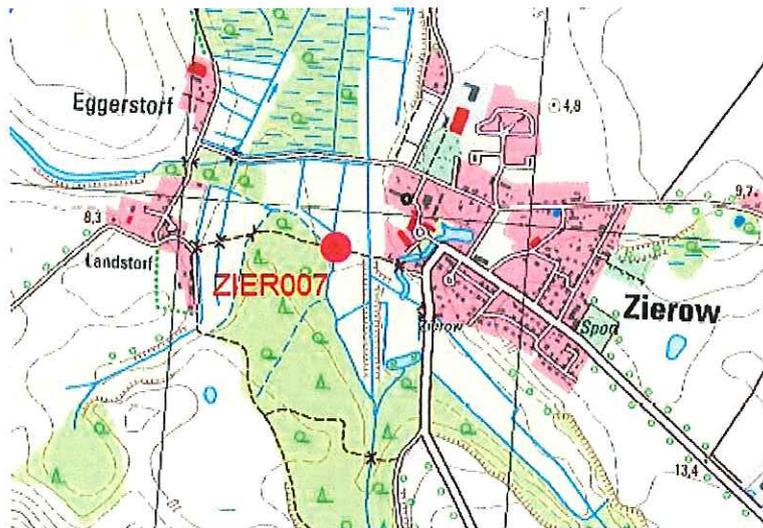
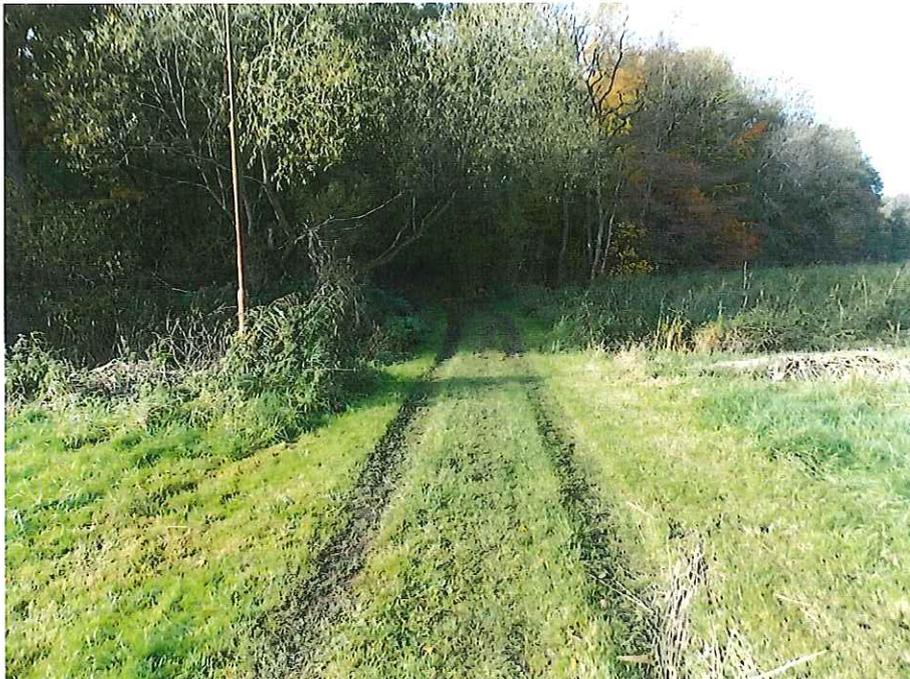
Bauwerksname **Durchlass für den Graben 11:0:1/1/B**  
Teilbauwerksname  
Nächst gelegener Ort **Zierow**  
Verwaltung/Gemarkung **Zierow**

Allgemeiner Zustand des Durchlasses: nicht ausreichend/kritisch (Zustandsnote: 3,0)

- Reinigungsarbeiten
- kleinere Reparaturen: Auffüllung der Überschüttung
- Schutzeinrichtung Erneuerung: Geländer aufbauen

Standsicherheit, Verkehrssicherheit und Dauerhaftigkeit sind beeinträchtigt.

Die Reinigungs- und Instandsetzungsarbeiten sind im Rahmen der Straßenunterhaltungsmaßnahme durchzuführen. Die Herstellung des Geländers ist zu beauftragen.

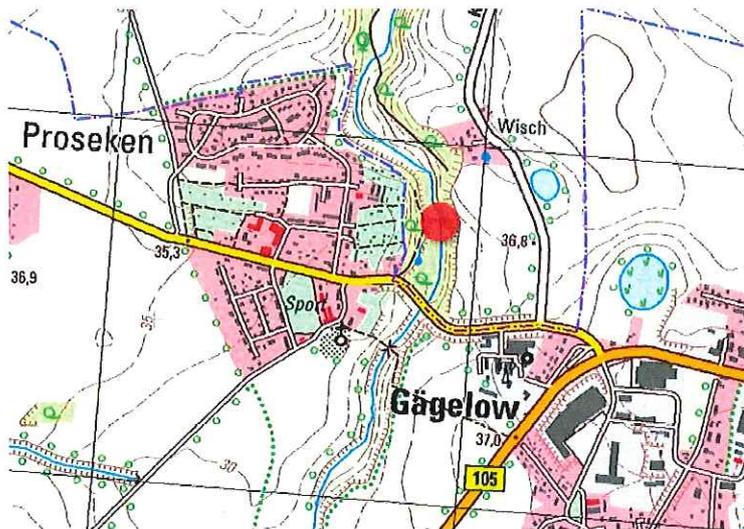
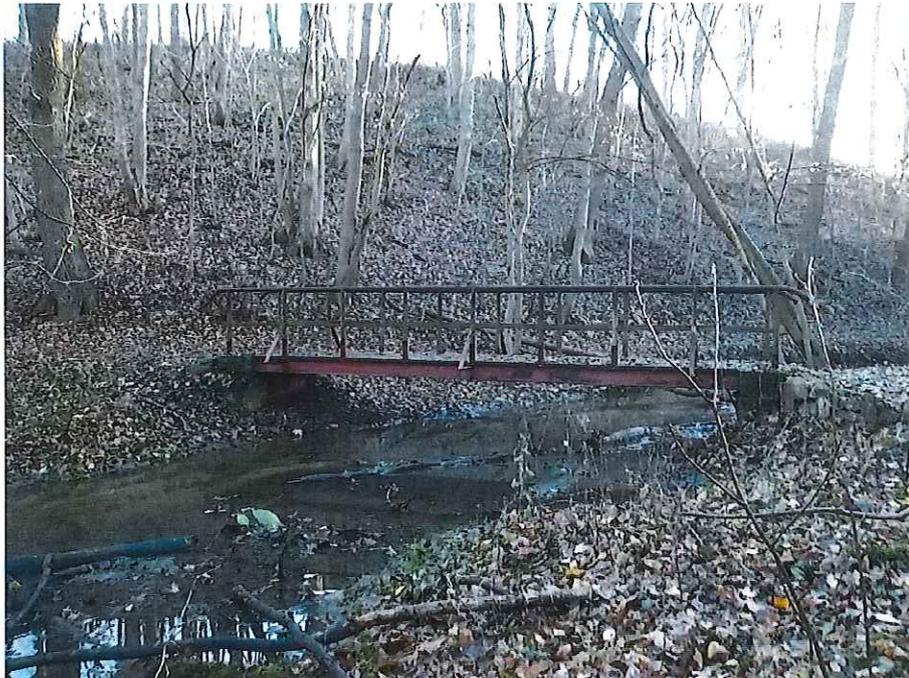
Bauwerksname **Fußgänger Brücke über den Graben 11:0:1**  
Teilbauwerksname  
Nächst gelegener Ort **Proseken**  
Verwaltung/Gemarkung **Zierow**

Allgemeiner Zustand der Brücke: nicht ausreichend/kritisch (Zustandsnote: 3,4)

- Warnhinweise zur Aufrechterhaltung der Verkehrssicherheit / Nutzungseinschränkung?

- Ersatzneubau wegen Ablauf der wirtschaftlichen Nutzungsdauer  
Standsicherheit, Verkehrssicherheit sind beeinträchtigt. Dauerhaftigkeit ist nicht mehr gegeben.

Der Neubau der Brücke ist zu beauftragen (separate Beschlussfassung).

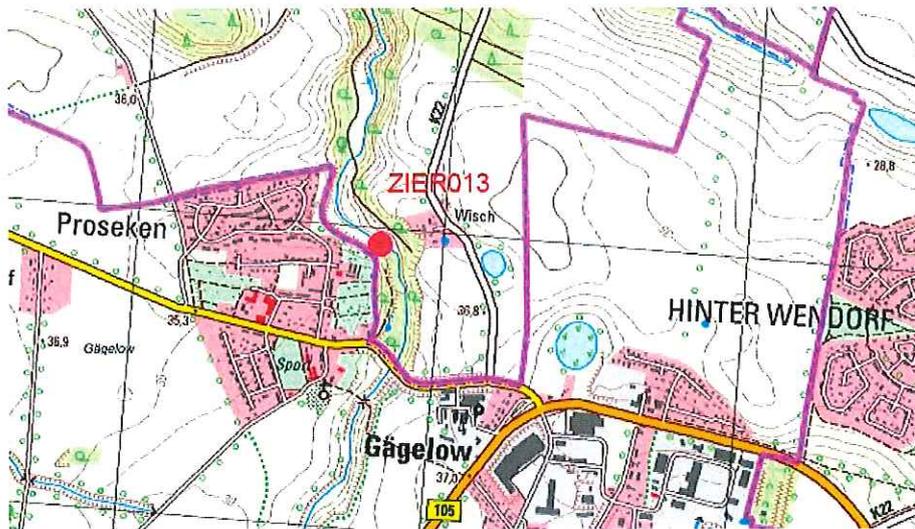
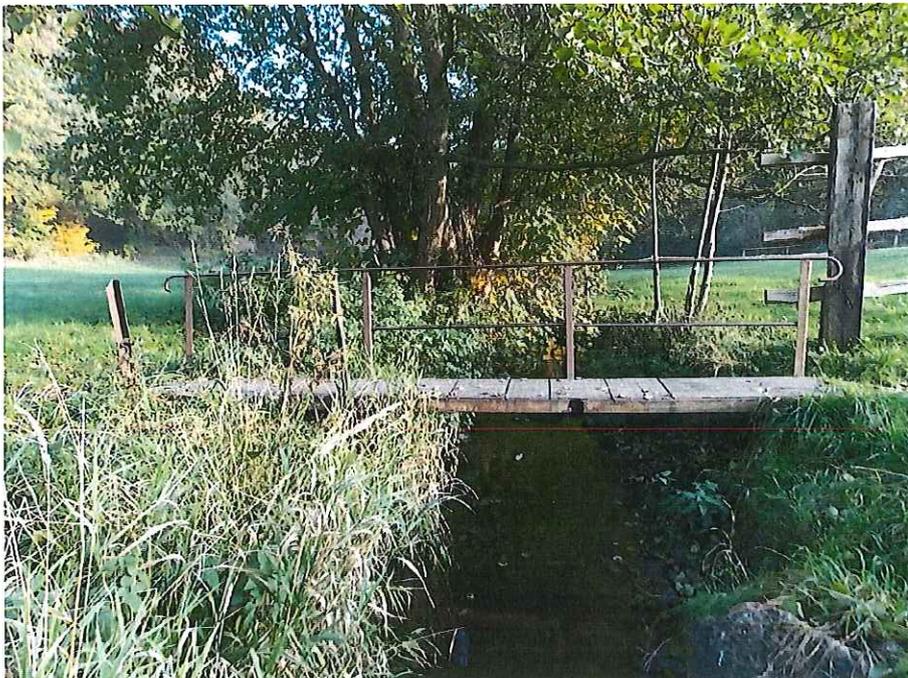
Bauwerksname **Fußgänger Brücke über den Graben 11:0:1**  
Teilbauwerksname  
Nächst gelegener Ort **Proseken**  
Verwaltung/Gemarkung **Zierow**

Allgemeiner Zustand der Brücke: ungenügend (Zustandsnote: 4,0)

- Vollsperrung erforderlich
- Ersatzneubau wegen Ablauf der wirtschaftlichen Nutzungsdauer und wegen Tragfähigkeitsverlust

**Standsicherheit, Verkehrssicherheit und Dauerhaftigkeit sind nicht mehr gegeben.**

Der Neubau der Brücke ist zu beauftragen (separate Beschlussfassung).

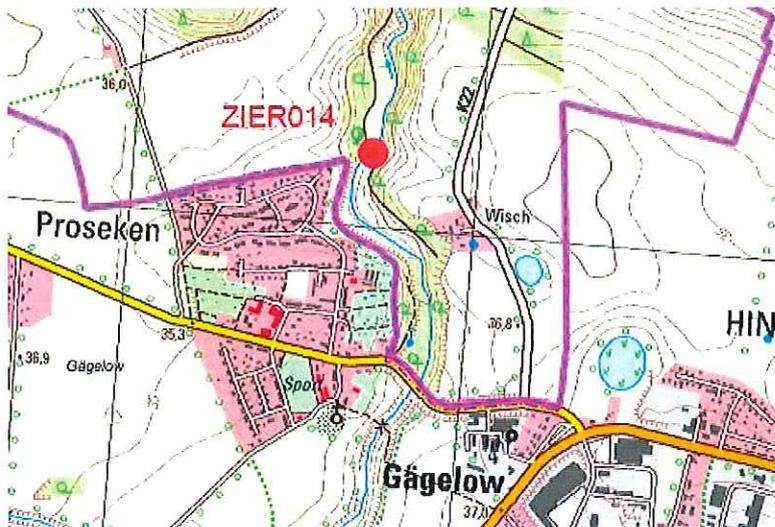
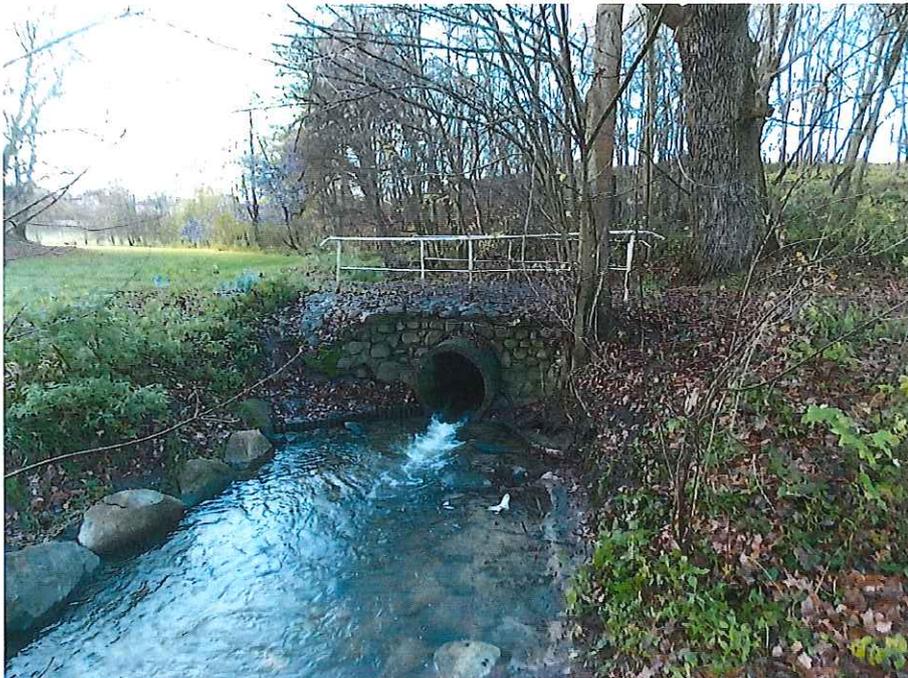
Bauwerksname **Durchlass im Zuge des Graben 11:0:1**  
Teilbauwerksname  
Nächst gelegener Ort **Proseken**  
Verwaltung/Gemarkung **Zierow**

Allgemeiner Zustand des Durchlasses: ungenügend (Zustandsnote: 3,7)

- Vollsperrung erforderlich
- Bauwerkserneuerung / Ersatzneubau

**Standsicherheit und Verkehrssicherheit sind erheblich beeinträchtigt. Dauerhaftigkeit ist nicht mehr gegeben.**

Der Neubau des Durchlasses ist zu beauftragen (separate Beschlussfassung).
