Ostseebad Boltenhagen

Beschlussvorlage	Vorlage-Nr: GV Bolte/19/13957			
Federführend: Bauwesen	Status: öffentlich Datum: 28.10.2019 Verfasser: Hettenhaußen, Antje			
Überwachung und Prüfung von Ingenieurbauwerken; hier: Beschluss zur Instandsetzung des Fischereistegs				
Beratungsfolge:				
Gremium	Teilnehmer	Ja	Nein	Enthaltung
Ausschuss für Gemeindeentwicklung, Bau, Verkehr und Umwelt der Gemeinde Ostseebad Boltenhagen Gemeindevertretung Ostseebad Boltenhagen

Prüfbericht 2019 H

Bauwerksname **Steganlage im Hafen Weiße Wiek**
Teilbauwerksname **Steg**
Kreis **Landkreis Nordwestmecklenburg**
Ort **Boltenhagen**
Bauwerksrichtung **Steg; von Baltischer Promenade zum Schwimmsteg (Ostsee)**
Bauwerksart **Balkenbrücke / Mittelträger / Trapezplatte**
Tragfähigkeit
Baujahr Überbau **2008** Baujahr Unterbau **2008**

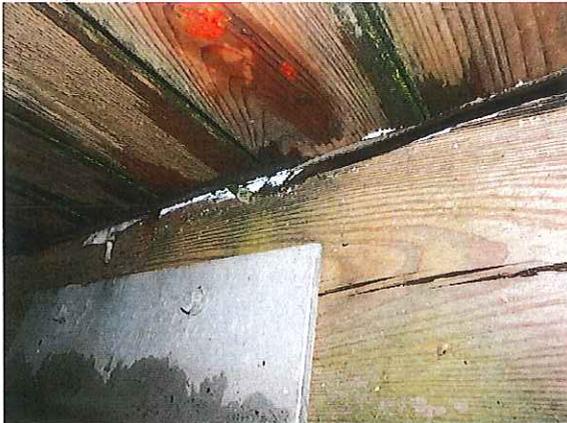
- [13] S=1, V=0, D=3 EP BSP-ID 015-09
Balken / Längsträger, Kantholz, Zahlreich, Pilzbefall,
- an den Oberkanten der Längsträger zahlreich Bereiche mit weißem Pilzmyzel
- Längsträger 3, rechte Seitenfläche, hinter den Versorgungsleitungen mehrfach Bereiche mit weißem Pilzmyzel

KLWI901_A_2019H_LT-3 F-4 HINTEN LINKS PILZMYZEL

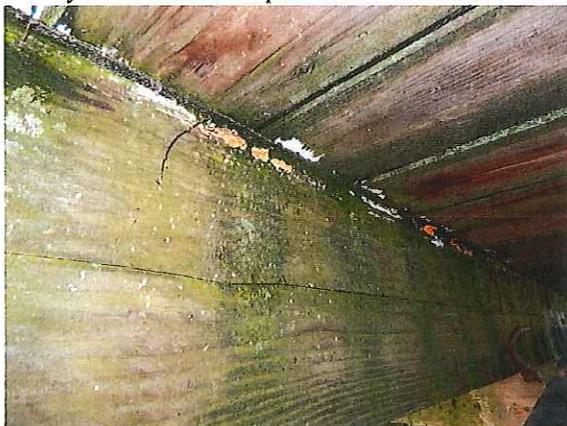
- [15] S=2, V=0, D=3 EP BSP-ID 015-09
Balken / Längsträger, Kantholz, Stellenweise, Pilzbefall-Fruchtkörper sichtbar, 4-tes Feld,
- Feld 4, Längsträger 2, rechte Seite, an der Oberkante Pilzmyzel mit Fruchtkörpern

KLWI901_A_2019H_LT-2 F-4 RECHTS PILZMYZEL MIT FRUCHTKÖRPER

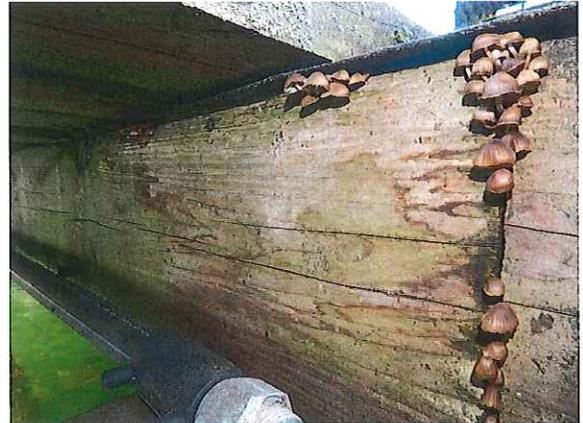
- [6] S=2, V=0, D=3 EP BSP-ID 015-09
Balken / Längsträger, Kantholz, Eine Stelle, Pilzbefall-Fruchtkörper sichtbar, Achse Nr. 18,
- Achse 18, Längsträger 3, rechte Seite, Pilzbewuchs an den Kanten

KLWI901_A_2019H_LT-3 A-18 RECHTS PILZBEWUCHS

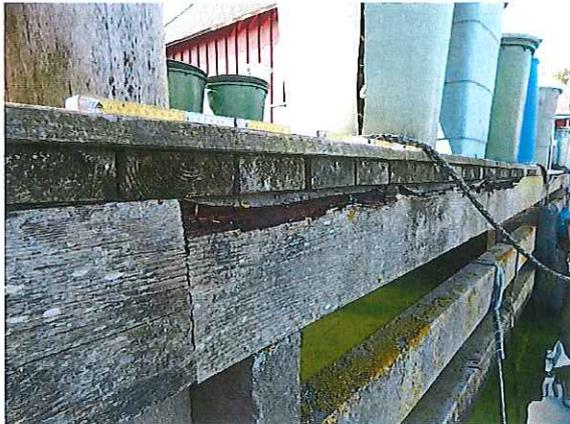
- [9] S=2, V=0, D=3 EP BSP-ID 015-11
Balken / Längsträger, Kantholz, Stellenweise, Verfaut / vermodert,
- Feld 2, Längsträger 2, durchgehend stark verfaulte Oberkante
- Feld 2, Feldende, Längsträger 2, unterer Auflagerbereich ist angefault
- Feld 4, Längsträger 1, links, durchgehend stark verfaulte Oberkante
- Feld 5, Längsträger 2, angefaulte Oberkante
- Feld 5, Feldende, Längsträger 3, stark angefaulte Unterkante
- Feld 11, Feldangang, Längsträger 2, angefaulter Auflagerbereich
- Feld 11, Längsträger 2, angefaulte Oberkante
- Feld 11, Längsträger 3, angefaulte Oberkante
- Feld 15, Längsträger 3, Oberkante bereichsweise stark angefault
- Feld 16, Längsträger 2, angefaulte Oberkante
- Feld 17, Längsträger 3, Oberkante bereichsweise stark angefault
- Feld 18, Längsträger 2, Oberkante bereichsweise stark angefault

KLWI901_A_2019H_LT-1 F-4 LINKS OBERKANTE
VERFAULT

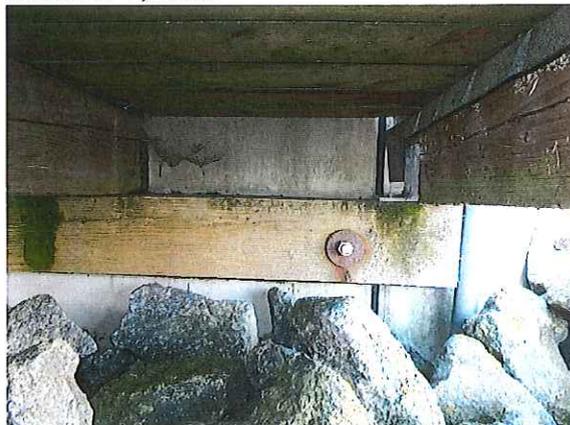
[1] S=0, V=0, D=1 BSP-ID 028-04
Auflagerbank, Unterlegscheibe, Ein Stück, Verrostet,
Achse Nr. 1, Links

KLWI901_A_2019H_QT-1 LINKS U-SCHEIBE
VERROSTET

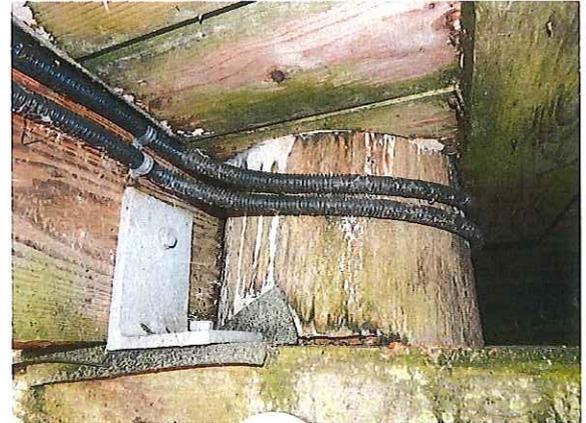
[14] S=1, V=0, D=2 EP BSP-ID 032-01
Pfeilerkopf, Pfeiler als Vollquerschnitt, Rundholz,
Mehrfach, Pilzbefall,
- Achse 4, Stütze 1, unter dem Bohlenbelag weißes
Pilzmyzel, Holz ist leicht angefault
- Achse 5, Stütze 1, unter dem Bohlenbelag weißes
Pilzmyzel
- Achse 6, Stütze 1, unter dem Bohlenbelag weißes
Pilzmyzel
- Achse 9, Stütze 2, unter dem Bohlenbelag weißes
Pilzmyzel
- Achse 10, Stütze 1, unter dem Bohlenbelag weißes
Pilzmyzel
- Achse 12, Stütze 1 und 2, unter dem Bohlenbelag
weißes Pilzmyzel
- Achse 13, Diagonale, unter dem Kopfbalken weißes
Pilzmyzel
- Achse 14, Stütze 1, unter dem Bohlenbelag weißes

Pilzmyzel

- Achse 18, Stütze 1, unter dem Bohlenbelag weißes
Pilzmyzel
- Achse 19, Stütze 1 und 2, unter dem Bohlenbelag
weißes Pilzmyzel

KLWI901_A_2019H_ST-2 A-12 HINTEN PILZMYZEL

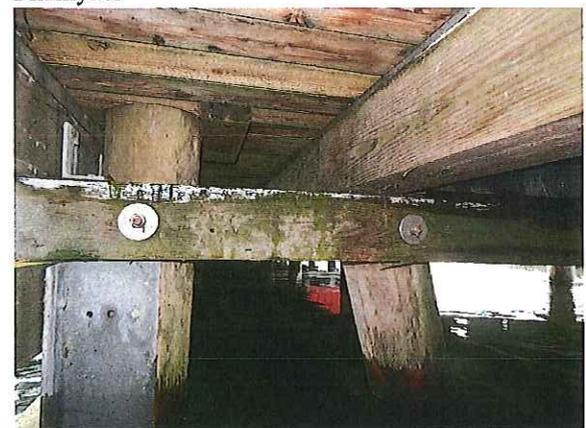
[16] S=1, V=0, D=2 EP BSP-ID 032-01
Pfeilerkopfbalken, Pfeiler als Vollquerschnitt, Kantholz,
Mehrfach, Pilzbefall,
- Achse 6, hinten, an der Oberkante Bereiche mit weißem
Pilzmyzel
- Achse 7, vorne, an der Oberkante flächig weißes
Pilzmyzel, Holz ist angefault
- Achse 8, vorne, an der Oberkante Bereiche mit weißem
Pilzmyzel
- Achse 13, vorne, an der Oberkante Bereiche mit weißem
Pilzmyzel
- Achse 16, vorne, an der Oberkante Bereiche mit weißem
Pilzmyzel

KLWI901_A_2019H_QT-7 VORNE PILZBEMYZEL

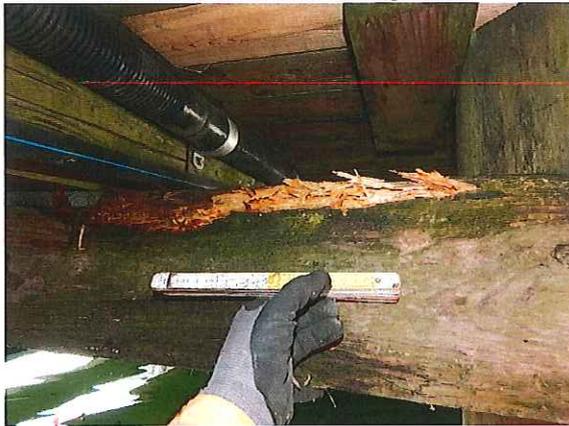
- [17] S=1, V=0, D=3 BSP-ID 032-01
Pfeilerkopfbalken, Pfeiler als Vollquerschnitt, Kantholz,
Stellenweise, Angefault,
- Achse 10, vorne, Oberkante ist zwischen Längsträger 3
und 4 auf l = 50 cm stark angefault
- Achse 11, vorne und hinten, Oberkanten im
Auflagerbereich des Längsträgers 2 angefault
- Achse 14, vorne, Oberkante ist angefault
- Achse 16, vorne, Oberkante ist angefault
- Achse 17, hinten, Oberkante ist angefault

KLWI901_A_2019H_QT-10 VORNE MITTIG OBEN
ANGEFAULT

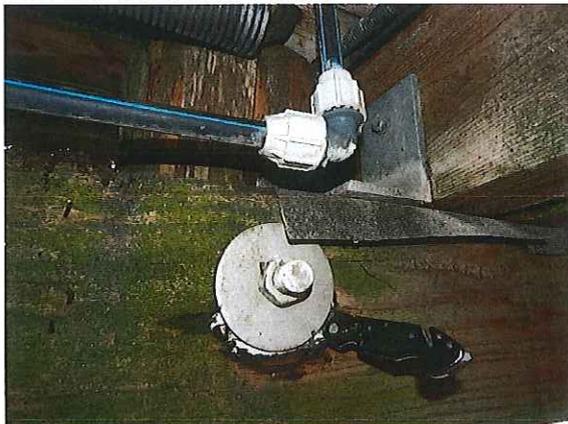
- [19] S=2, V=0, D=3 BSP-ID 032-02
Pfeilerkopfbalken, Pfeiler als Vollquerschnitt, Kantholz,
Eine Stelle, Angefault,
- Achse 15, vorne, Randbereiche an der Verbolzung mit
der Stütze 2 sind stark verfault

KLWI901_A_2019H_QT-14 VORNE AN
VERSCHRAUBUNG VERFAULT

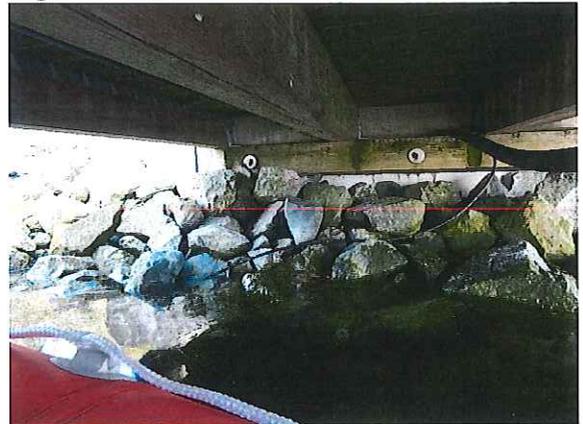
- [11] S=0, V=0, D=1 BSP-ID 261-12
Kabel der Telefonleitung, Ein Stück, Gerissen, 1-tes Feld,
Unter dem Bauwerk,
- Telekommunikationskabel ist im Feld 1 zerrissen und
liegt im Wasser

KLWI901_A_2019H_TELEFONKABEL F-1
ZERRISSEN

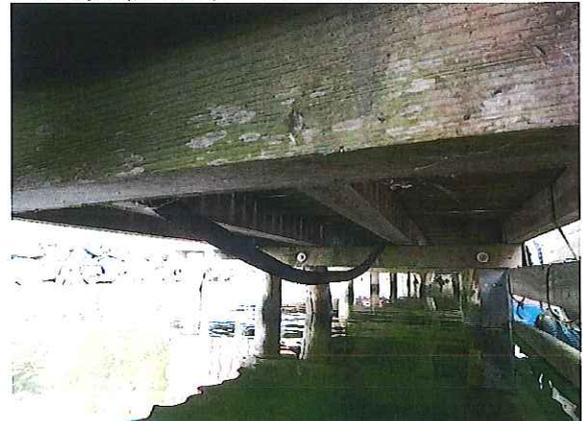
- [18] S=0, V=0, D=1 BSP-ID 261-03
Schutzrohr, Zahlreich, Durchhängend, Unten,
- durch die verrosteten Rohrschellen hängen die
Versorgungsleitungen im Feldbereich stark durch

KLWI901_A_2019H_SCHUTZROHR F-9
DURCHHÄNGEND

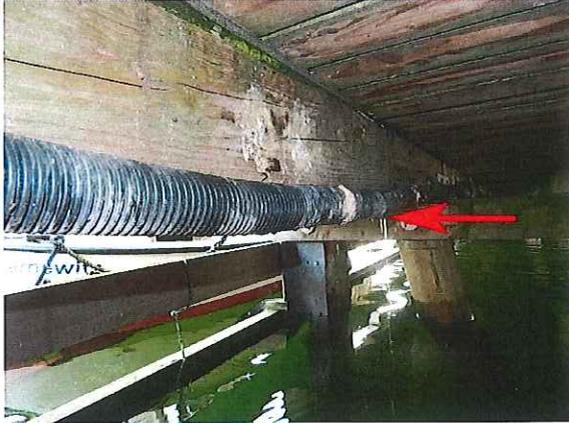
[12] S=0, V=0, D=1 BSP-ID 261-08
Schutzrohr, Mehrfach, Durchnässt, Unten,
- die Versorgungsleitungen hängen stark durch und sind
mehrfach mit Wasser gefüllt

KLWI901_A_2019H_LEITUNG LT-2 F-2
SCHUTZROHR MIT WASSER GEFÜLLT

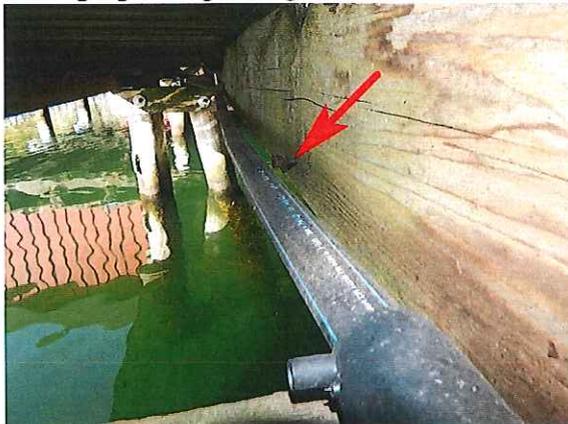
[7] S=1, V=0, D=2 BSP-ID 261-09
Leitungsbefestigungen, Schelle, Zahlreich, Durchgerostet
/ Lochfraß, Unten,
- die Schellen zur Befestigung der Versorgungsleitungen
sind zahlreich vollständig durchgerostet, die
Versorgungsleitungen hängen stark durch

KLWI901_A_2019H_LEITUNG F-17 HINTEN
SCHELLE DURCHGEROSTET

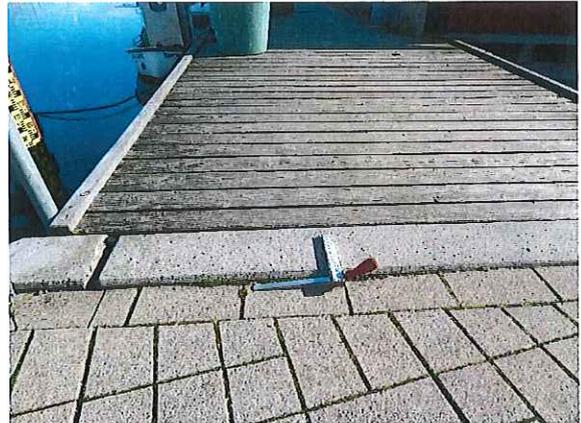
[10] S=0, V=2, D=1 BSP-ID 241-02
Gehwegbelag, Pflasterung, Bereichsweise, Abgesackt /
Setzung, Vor dem Bauwerk,
- die anschließende Pflasterung am Bauwerksanfang ist
vor der Stützwand bis t = 27 mm abgesackt

KLWI901_A_2019H_PFLASTER VORNE
ABGESACKT

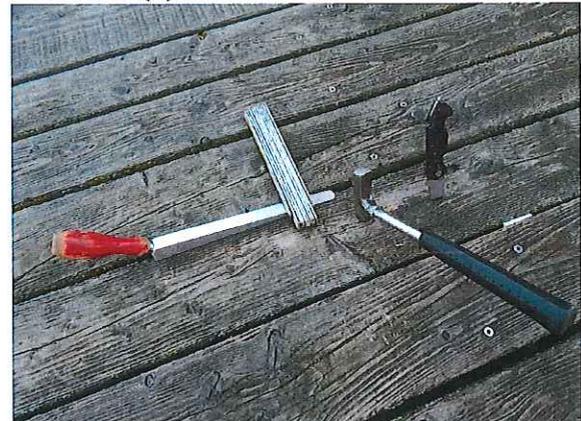
[5] S=0, V=1, D=0 BSP-ID 241-01
Gehwegbelag, Bohle, Stellenweise, < 2 cm abgesackt /
gesetzt, Oberseite,
- stellenweise stark verfaulte Auflagerbereiche, die
Bohlen drücken sich in die Hauptträger, dadurch kommt
es zu Versätzen an den Bohlenoberseiten bis h = 9 mm,
Maßnahme {1}

KLWI901_A_2019H_BELAG F-17 HINTEN MITTIG
BOHLE ABGESACKT

Maßnahmenempfehlung {1}

Art der Leistung Erneuerung / Instandsetzung des Rad- / Gehwegbelages (m² Instands-fl -A-)

Dringlichkeit Umgehend

Bemerkung - Auswechseln stark verfallter bzw. durchgefallter Holzbohlen

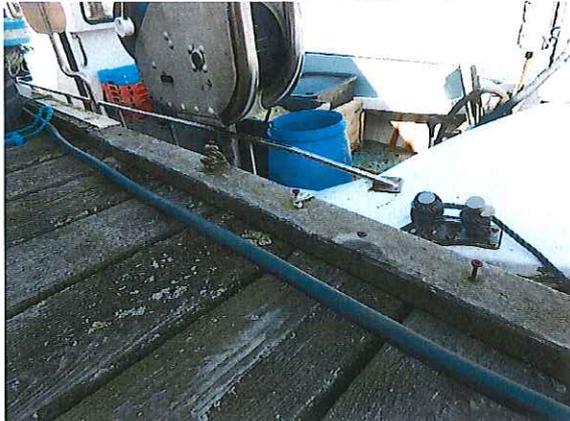
- [8] S=0, V=2, D=0 BSP-ID 244-07
Gehwegbelag, Schraube, Mehrfach, Herausstehend,
Links, Oberseite,
- linkes Bordbrett, mehrfach herausstehende und rostige
Schrauben und Nägel (Verletzungsgefahr)

KLWI901_A_2019H_L-BORDBRETT F-18
SCHRAUBEN HERAUSSTEHEND

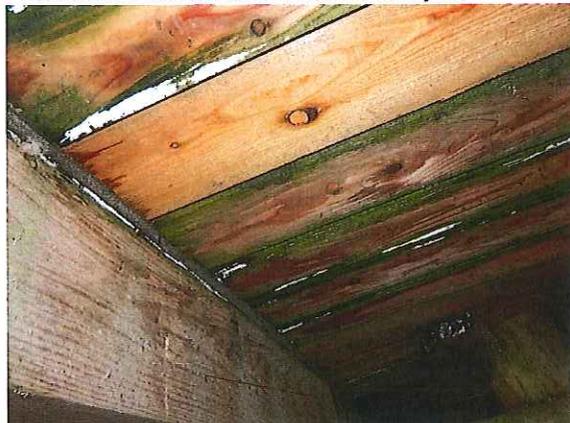
- [3] S=2, V=2, D=2 EP BSP-ID 245-06
Gehwegbelag, Bohle, Zahlreich, Pilzbefall, Unterseite,
- zahlreich Bereiche mit weißem Pilzmyzel

KLWI901_A_2019H_BELAG F-3 UNTEN LINKS
PILZMYZEL

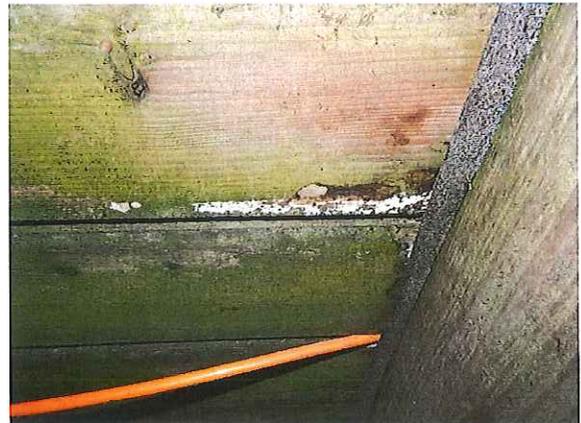
- [4] S=2, V=2, D=2 EP BSP-ID 245-06
Gehwegbelag, Bohle, Stellenweise,
Pilzbefall-Fruchtkörper sichtbar, Unterseite,
- zahlreich Bereiche mit weißem Pilzmyzel, stellenweise
mit braunen Fruchtkörpern

KLWI901_A_2019H_BELAG F-1 MITTE MITTIG
UNTEN PILZBEFALL

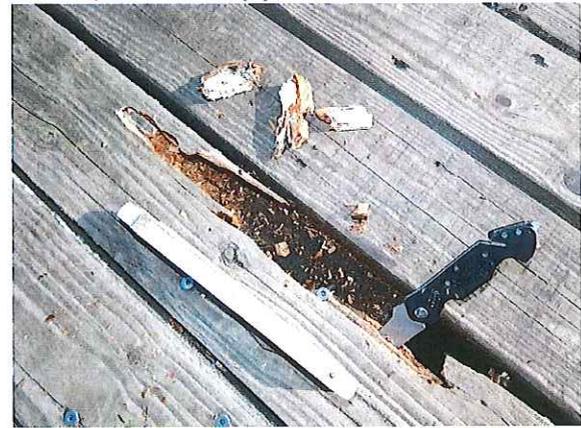
- [2] S=1, V=3, D=2 BSP-ID 245-04
Gehwegbelag, Bohle, Zahlreich, Verfault / vermodert,
- die Holzbohlen sind zahlreich stark verfault,
stellenweise vollständig durchgefault mit Ausbrüchen, die
Verschraubungen an den Holzbohlen sind zahlreich nicht
mehr wirksam
- Bohlenköpfe sind beidseitig mehrfach vollständig
verfault, Maßnahme {1}

KLWI901_A_2019H_BELAG F-9 VORNE MITTIG
BOHLE DURCHGEFAULT

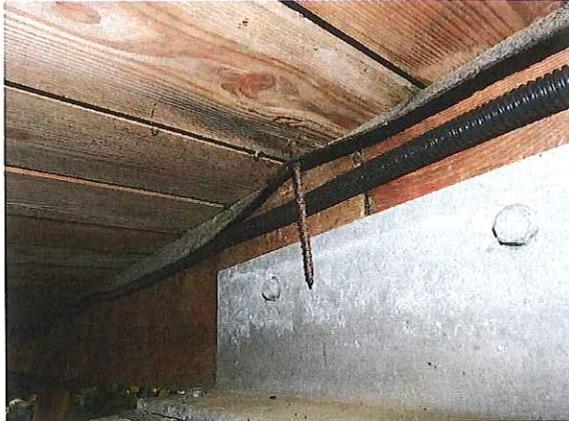
[3] S=0, V=1, D=1 BSP-ID 999-99-99
Decke, Schraube, Mehrfach, Herausstehend, Unterseite,
- Felder 2 und 3, mehrfach herausstehende Schrauben
(Verletzungsgefahr), Maßnahme {1}

KLWI901_B_2019H_BELAG UNTEN A-3 LT-4
SCHRAUBE HERAUSSTEHEND

Maßnahmenempfehlung {1}

Art der Leistung **Instandsetzung Hauptbauteile (ohne ME)**

- Abschneiden herausstehender Schrauben
- Ergänzen fehlender Bolzen an den Verschraubungen der Längsträger
- Auswechseln angefallter Längsträger
- Auswechseln angefallter Querträger
- Auswechseln verfallter Holzbohlen
- Instandsetzung des verfallten Stützenkopfes

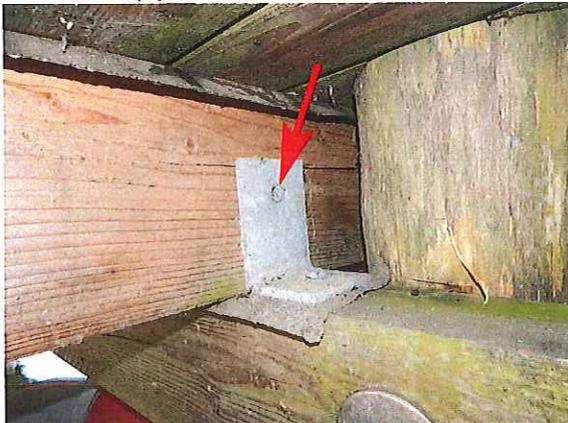
[2] S=0, V=0, D=1 BSP-ID 999-99-99
Träger / Balken, Bolzen, Ein Stück, Fehlt, Achse Nr. 2,
- Längsträger 4, links, fehlender Bolzen am Stahlwinkel,
Maßnahme {1}

KLWI901_B_2019H_LT-4 A-2 LINKS BOLZEN
FEHLT

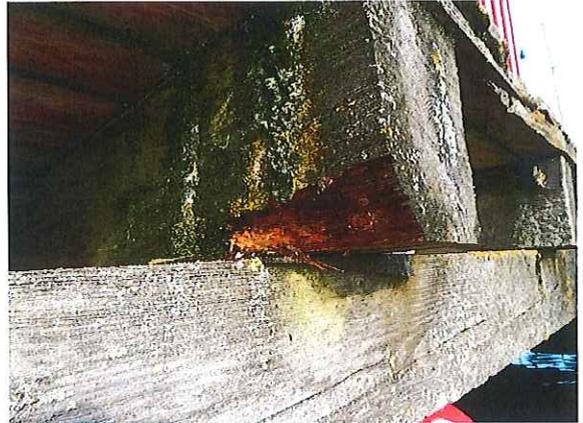
[6] S=1, V=0, D=3 EP BSP-ID 999-99-99
Träger / Balken, Kantholz, Ein Stück, Angefault,
- Achse 16, Längsträger 7, Balkenkopf ist im
Auflagerbereich angefault, Maßnahme {1}

KLWI901_B_2019H_LT-7 A-16 BALKENKOPF
ANGEFAULT

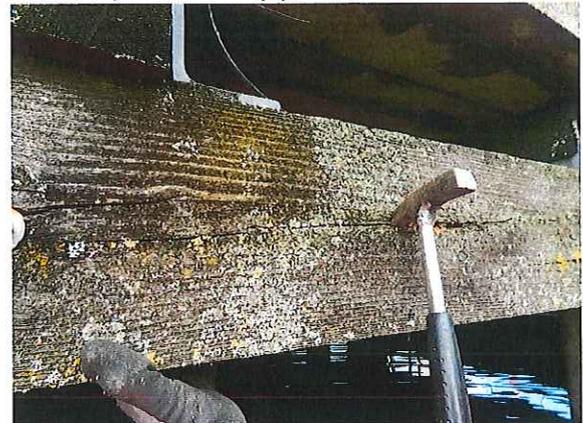
[7] S=2, V=0, D=3 BSP-ID 999-99-99
Träger / Balken, Kantholz, Ein Stück, Angefault, Achse
Nr. 16,
- Querträger 16, hinten, Querrisse mit angefaulten
Rissufern, Maßnahme {1}

KLWI901_A_2019H_QT-16 HINTEN GERISSEN
ANGEFAULT

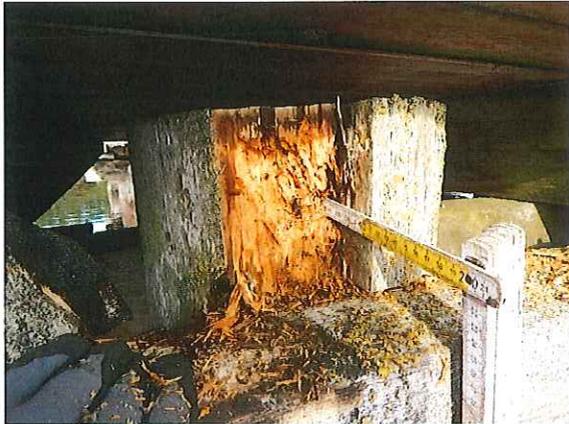
[5] S=2, V=0, D=3 EP BSP-ID 999-99-99
Pfeiler, Rundholz, Ein Stück, Angefault, Achse Nr. 16,
Oben,
- Achse 16, Stütze 3, der Stützenkopf ist stark angefault,
Maßnahme {1}

KLWI901_A_2019H_ST-3 A-16 PFAHLKOPF
ANGEFAULT

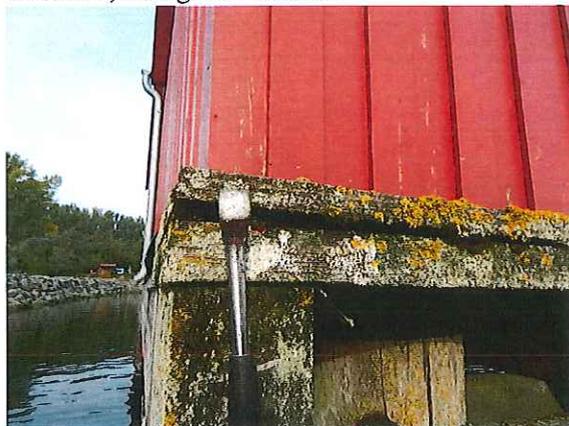
[4] S=0, V=0, D=2 BSP-ID 241-14
Gehwegbelag, Bohle, Bereichsweise, Verwittert, Außen,
- die Außenseiten des Belages sind bereichsweise stark
verwittert, veralgt und bemoost

KLWI901_B_2019H_BELAG HAUS-4 HINTEN
RECHTS VERWITTERT LOSE

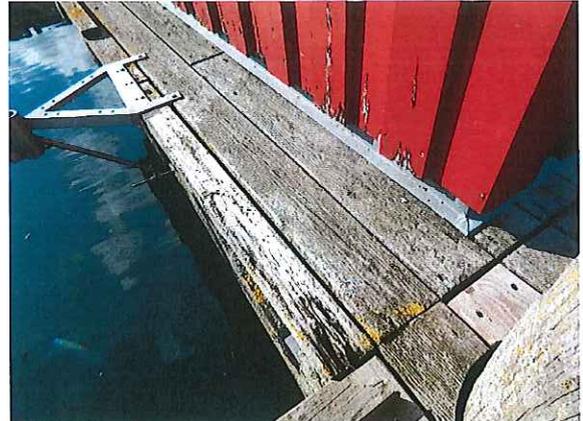
[1] S=1, V=1, D=2 BSP-ID 245-03
Sonstiges Bauwerk, Gehwegbelag, Bohle, Stellenweise,
Angefault,
- neben den Fischerhäusern sind die Bohlen stellenweise
angefault
- Haus 4, hinten, teilweise stark angefaulte Holzbohlen,
die Verschraubungen sind nicht mehr wirksam,
Maßnahme {1}

KLWI901_B_2019H_BELAG HAUS-4 HINTEN
ANGEFAULT
