# Gemeinde Zierow

## Brücke Nr. 12, hier: Hauptprüfung 2021 - Ergebnis und Ertüchtigungsvorschlag

# Prüfbericht 2021 H

Bauwerksname **Fußgänger Brücke über den Graben 11:0:1**  
Teilbauwerksname  
Kreis **Landkreis Nordwestmecklenburg**  
Ort **Proseken**  
Bauwerksrichtung **von Proseken nach Zierow**  
Bauwerksart **Balkenbrücke / Mittelträger / Trapezplatte**  
Tragfähigkeit  
Baujahr

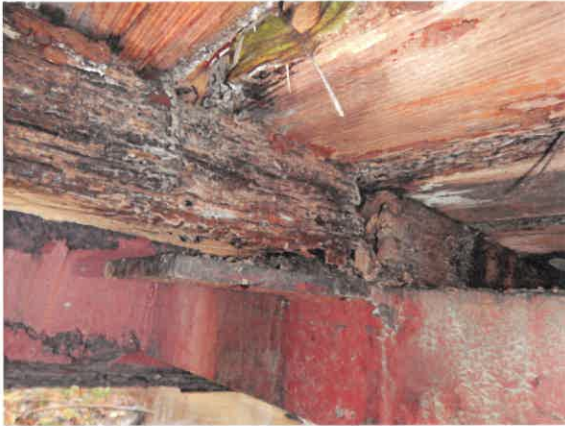
[18] S=3, V=3, D=4 EP BSP-ID 015-11

Balken / Längsträger, Kantholz, Mehrfach,  
Pilzbefall-Fruchtkörper sichtbar, Längs durchgehend,  
Beidseitig, Schadenserweiterung, , Maßnahme {2}

HOLZLÄNGSTRÄGER STARKER PILZBEFALL

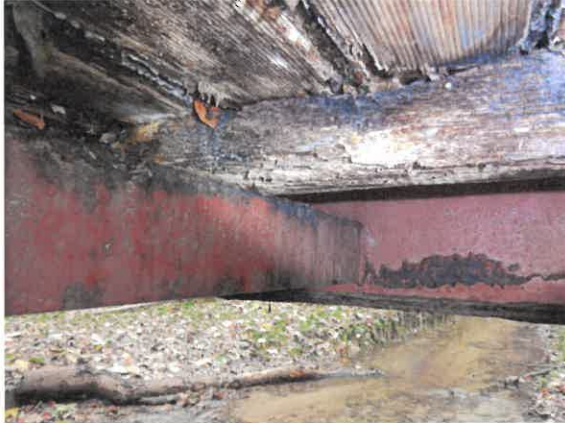
[19] S=4, V=3, D=4 EP BSP-ID 015-99

Balken / Längsträger, Kantholz, Größtenteils, Verfaut /  
vermodert, Längs durchgehend, Beidseitig,  
Schadenserweiterung, , Maßnahme {2}

HOLZLÄNGSTRÄGER DES BELÄGES VERMODERT

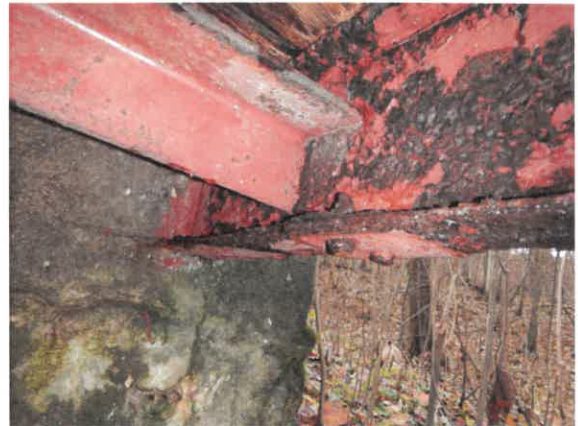
[28] S=3, V=4, D=4 EP BSP-ID 014-25

Balken / Längsträger, Flansch des Doppel-T-Profiles,  
Häufig, Verrostet mit Querschnittsschwächung, Längs  
durchgehend, Beidseitig, Oben und unten,  
Schadenserweiterung,

FLANSCH DES LÄNGSTRÄGERS STARKE  
ABROSTUNG

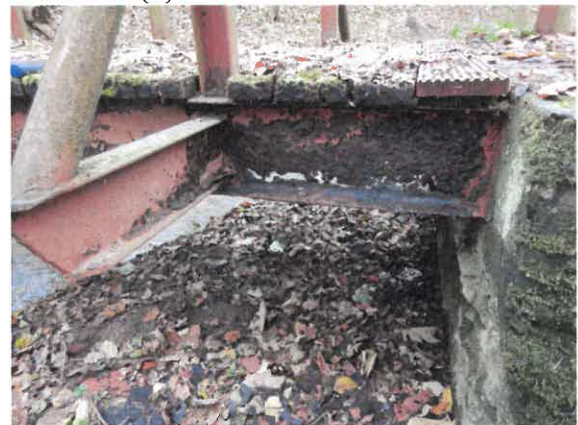
[13] S=3, V=4, D=4 EP BSP-ID 014-25

Balken / Längsträger, Flansch des Doppel-T-Profiles,  
Bereichsweise, Durchgerostet / Lochfraß, Anzahl: 5  
Stelle(n), Beidseitig, Schadenserweiterung, Steg  
Durchrostungen: links vorn 90 cm, links Mitte 8 cm, links  
hinten 40 cm, rechts vorn 2 und 3 cm, rechts hinten  
Schwächung Stärke Steg unter 1 mm, Achtung ! Die im  
statischen System nur einseitige sehr starke Schwächung  
des linken Längsträgers steigert die Gefährdung der  
Nutzungsfähigkeit durch eine mögliche Schiefelage der  
Brückenfläche. - Die Brücke ist unbedingt zu sperren!,  
Maßnahme {2}

STEG DES LÄNGSTRÄGERS LINKS VORN 90 CM  
DURCHGEROSTET

Die Standsicherheit des Bauwerks ist durch einen durchgerosteten Längsträger (Links), die vermoderten Holzträger und -beläge und durch die fehlenden Widerstands-Reserven im Tragwerksaufbau nicht mehr gegeben.

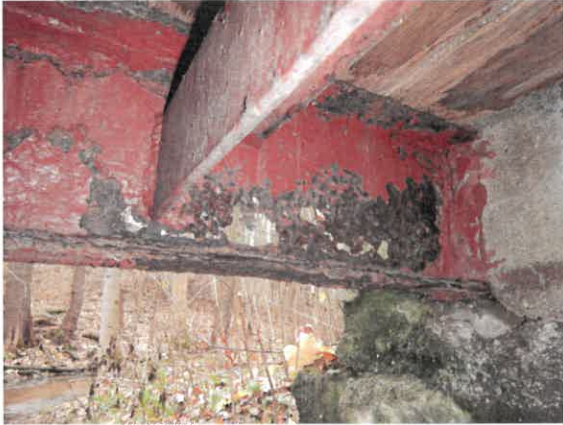
[20] S=1, V=1, D=3 EP BSP-ID 013-01  
Querträger, Winkel, Eine Stelle, Nicht kraftschlüssig,  
Hinten am Bauwerk, Links, Schadenserweiterung, ,  
Maßnahme {2}

ANBINDUNG DES QUERTRÄGER GERING  
KRAFTSCHLÜSSIG

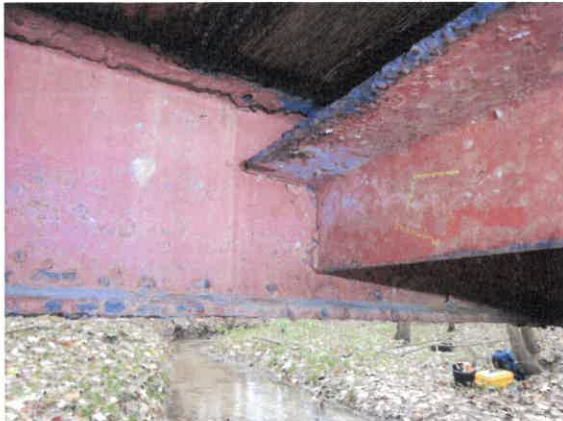
[32] S=1, V=0, D=3 EP BSP-ID 013-01  
Querträger, Flansch, Schweißnahtwurzel, Vereinzelt,  
Nicht kraftschlüssig, ---, Beidseitig, ---, , Maßnahme {2}

SCHWEIßNAHTAUSFÜHRUNG VEREINZELT  
NICHT FACHGERECHT

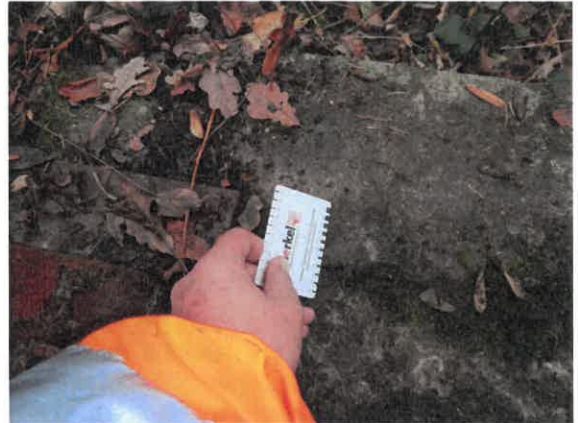
[11] S=0, V=0, D=2 EP BSP-ID 025-06  
Widerlager, Beton, Stellenweise, Allgemeiner Riss,  
Breite 1,5 mm, Widerlager hinten, Beidseitig, Oberseite,  
>> Widerlager hinten:  
- oberhalb der Stahlträger Risse im Gehwegbereich,  
Maßnahme {2}

OBERSEITE BETON WIDERLAGER RIß ÜBER  
MONTAGEÖFFNUNG LÄNGSTRÄGER

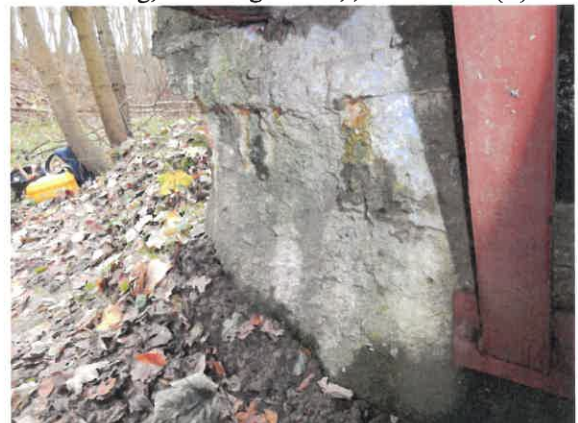
[5] S=0, V=0, D=2 EP BSP-ID 021-05  
Widerlagerwand, Betonoberfläche, Bereichsweise,  
Aussinterung, Widerlager vorn, , Maßnahme {2}

WIDERLAGER VORN AUSSINTERUNGEN  
MEHRFACH

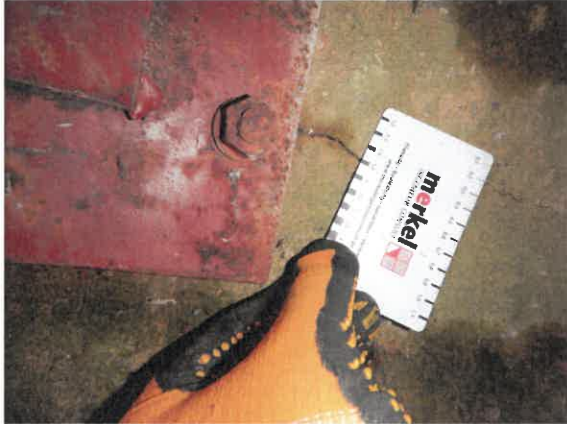
[8] S=0, V=0, D=2 EP BSP-ID 025-10  
Widerlagerwand, Beton, Mehrfach, Allgemeiner Riss, Breite 2,0 mm, Widerlager hinten, , Maßnahme {2}

WIDERLAGER HINTEN BETON  
HORIZONTALRISSE

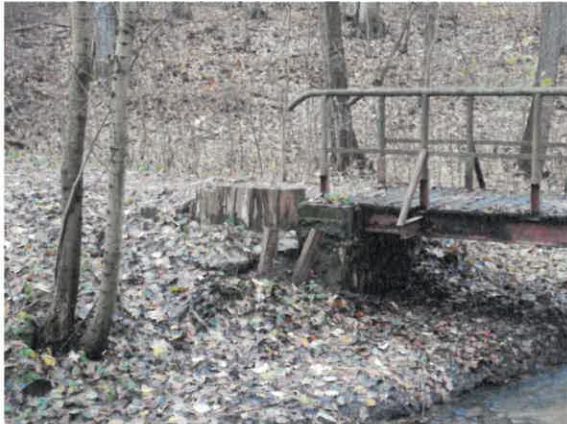
[10] S=1, V=0, D=2 EP BSP-ID 020-99  
Flügel, Bereichsweise, Fehlt, Anzahl: 3 Stelle(n), Beide Widerlager, Beidseitig, , Maßnahme {2}

WIDERLAGER VORN LINKS UND HINTEN LINKS  
UND RECHTS SIND OHNE FLÜGEL

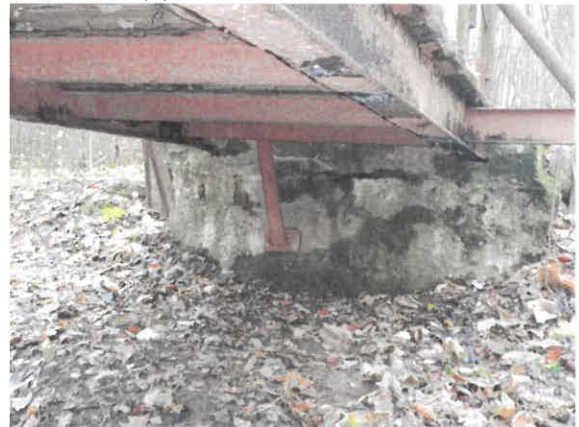
[33] S=3, V=0, D=3 EP BSP-ID 214-07  
Unterbau, Verformungslager mit zweiachsiger Festhaltung, Diagonalstreben des Stahlfachwerks, Blech, Gesamtes Bauteil, Nicht fachgerecht, Anzahl: 2 Stück, Vorne und hinten am Bauwerk, Mitte quer, Vorderseite, Instandsetzung nicht wirksam, Die provisorische Verstärkung durch ein 3.Lager als Ausgleich der Längsträgerschwächung ist unzureichend d.h. nicht fachgerecht nach Stand der Technik. Die Kraftübertragung ist gering effektiv. Die mittige und einzelne Stützung je Seite trägt nicht wesentlich zur konstruktiven Stabilisierung an den Seiten bei. , Maßnahme {2}

PROVISORISCHE 3 LAGER NICHT FACHGERECHT

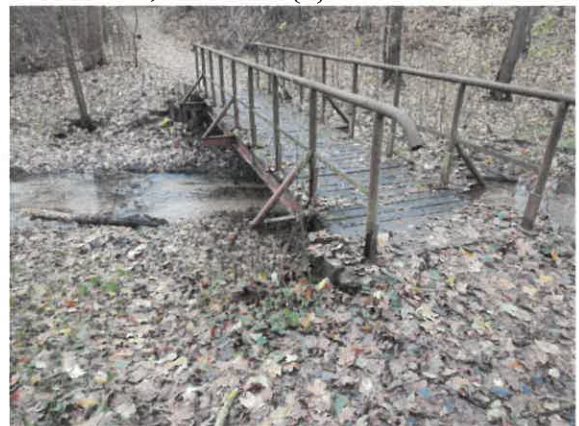
[26] S=0, V=3, D=0 EP BSP-ID 231-05  
Füllstabgeländer ohne Seil, Gesamtes Bauteil, Fehlt, Anzahl: 2 Stück, Beidseitig,  
>> Geländer:

Nach geltendem Normenwerk sind für die Brücke Füllstabgeländer anstelle von Holmgeländern erforderlich. , Maßnahme {2}

HOLMGELÄNDER NICHT FACHGERECHT

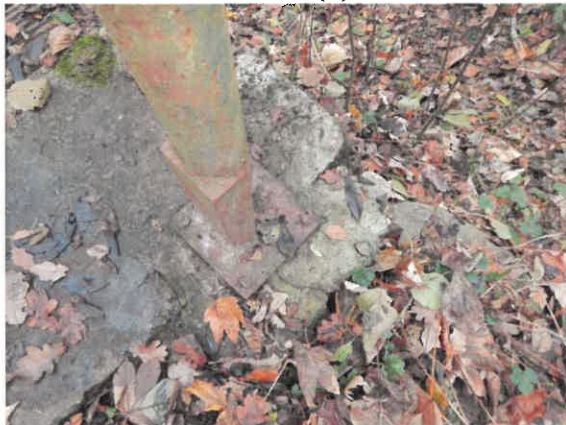
[31] S=1, V=0, D=1 EP BSP-ID 231-15  
Pfostenverankerung des Geländers, Betongefüge, Bereichsweise, Entspricht nicht den gültigen Vorschriften, Anzahl: 2 Stück, Am Bauwerksabschluss hinten, Beidseitig, Oben auf dem Bauwerk, Alter Schaden nicht behoben,

Die Pfostenverankerung ist nur teilweise im Bauwerk fest integriert. Der Fundamentierungszusatz ist zu klein und nur anbetoniert., Maßnahme {2}

PFOSTENVERANKERUNG NICHT FACHGERECHT

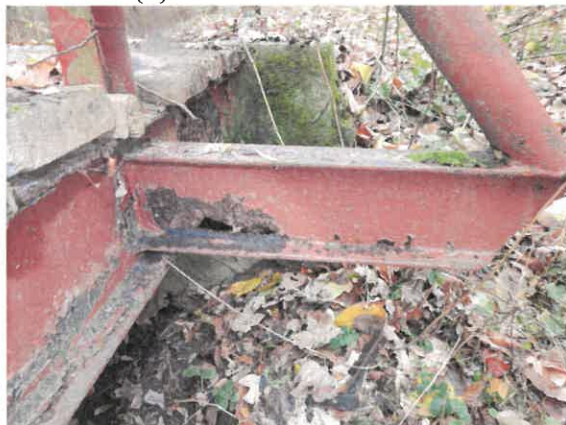
[14] S=1, V=2, D=2 EP BSP-ID 234-06  
Pfostenverankerung des Geländers, Flansch des Doppel-T-Profiles, Stellenweise, Durchgerostet / Lochfraß, Anzahl: 2 Stück, Schadenserweiterung, >> Geländerträger:

- Träger 1 und 3 auf der rechten Seite sind durchgerostet, Maßnahme {2}

TRÄGER GELÄNDER RECHTS HINTEN  
DURCHGEROSTET

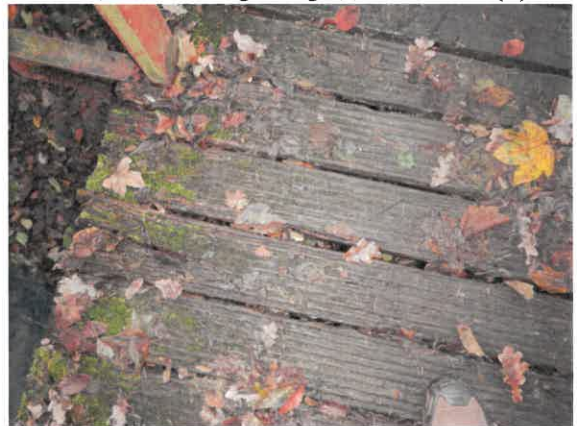
[22] S=0, V=1, D=1 EP BSP-ID 245-01  
Gehwegbelag, Bohle, Bereichsweise, Bemoost, Längs durchgehend, Quer durchgehend, Alter Schaden nicht behoben, Unterhaltungsmangel, , Maßnahme {2}

BELAG MIT MOOS

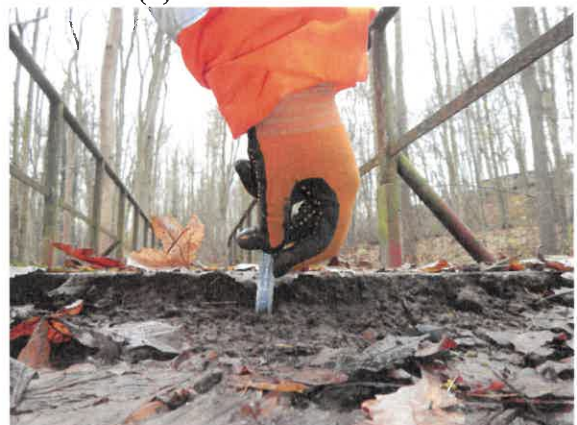
[23] S=0, V=2, D=1 EP BSP-ID 241-02  
Gehwegbelag, Größtenteils, 2 - 5 cm abgesackt / gesetzt, Beide Widerlager, Vorne und hinten am Bauwerk, , Maßnahme {2}

GEHWEG HINTEN ABSATZ 3CM

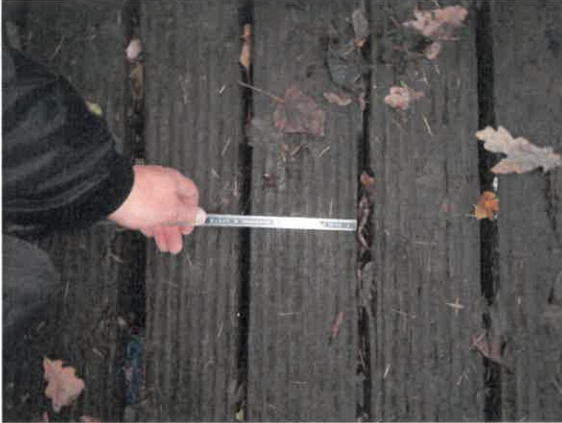
[24] S=1, V=2, D=2 EP BSP-ID 245-04  
Gehwegbelag, Bohle, Durchgehend, Verfault / vermodert,  
Gesamter Oberbau, ---, Schadenserweiterung, ,  
Maßnahme {2}

BOHLEN VERFAULT DURCHNAESST

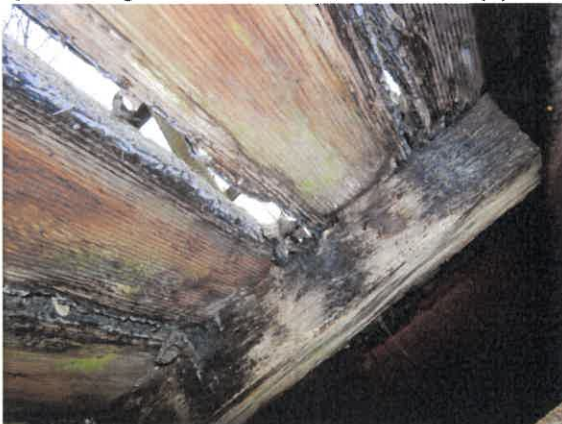
[15] S=0, V=1, D=2 EP BSP-ID 245-05  
Brücke, Gehwegbelag, Bohle, Häufig,  
Pilzbefall-Fruchtkörper sichtbar, Längs durchgehend,  
Quer durchgehend, Unterseite, , Maßnahme {2}

BOHLEN UNTERSEITE STARKER PILZBEFALL

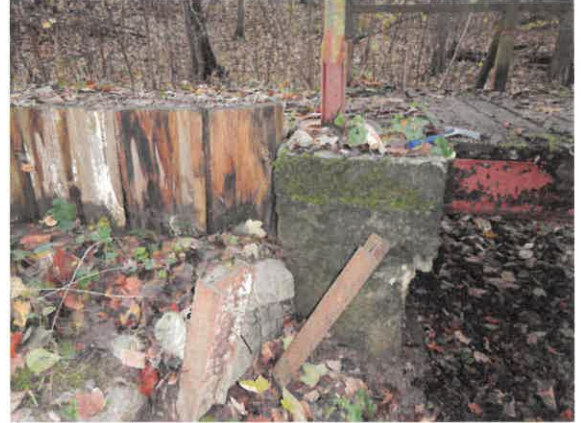
[1] S=0, V=1, D=1 EP BSP-ID 251-05  
Böschung im Bereich des Widerlagers, Gesamtes Bauteil,  
Nicht fachgerecht, Widerlager vorn, Rechts, , Maßnahme  
{2}

VERSAGENDE BÖSCHUNGSSICHERUNG IM  
FLÜGELBEREICH
