## Beschlussvorlage

## Neubau der Steganlage Fischereihafen Marina Weiße Wiek in Tarnewitz , hier Entwurfsplanung

# ERLÄUTERUNGSBERICHT

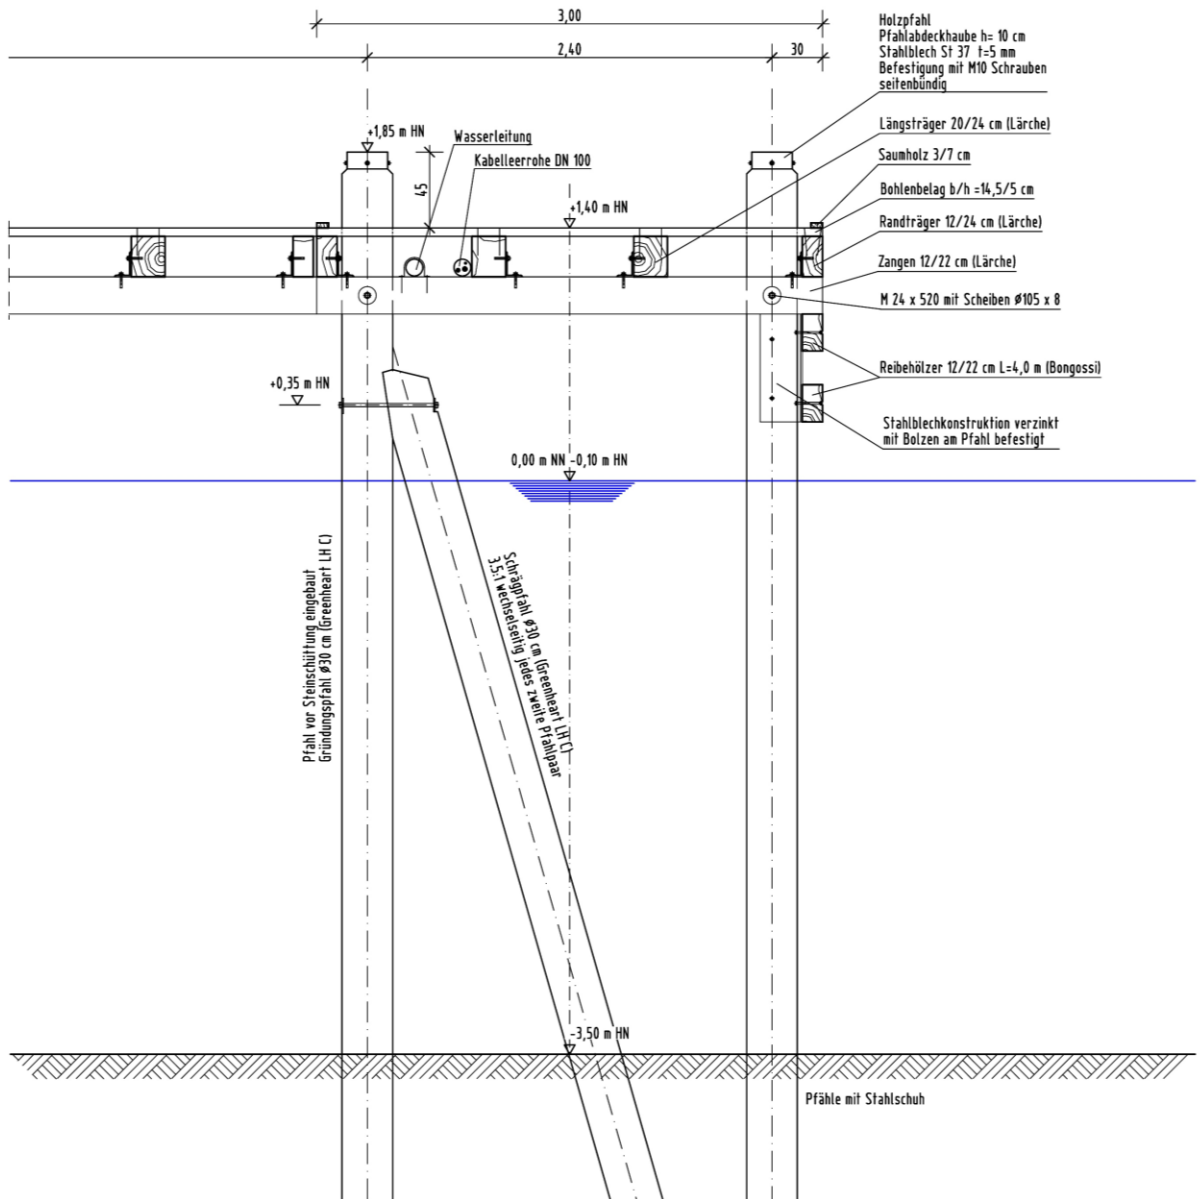
**Schnitt**

Der Steg wurde im Jahr 2008 errichtet. Die Gründung des Steges erfolgte mit 62 Holzpfählen ( $\varnothing$  30 cm) aus tropischen Hartholz Greenheart. Um die Lasten aus dem Schiffstoß aufnehmen zu können, wurde in jeder zweiten Pfahlreihe ein Schrägpfehl angeordnet. Jede Pfahlreihe wurde mit zwei Zangen (12/22 cm) aus Lärche verbunden, auf denen dann die Längs- und Randträger (20/24 cm und 12/24 cm) aus Lärche aufgelagert wurden. Als Belag wurden Bohlen (5/14,5 cm) aus Lärche verwendet.

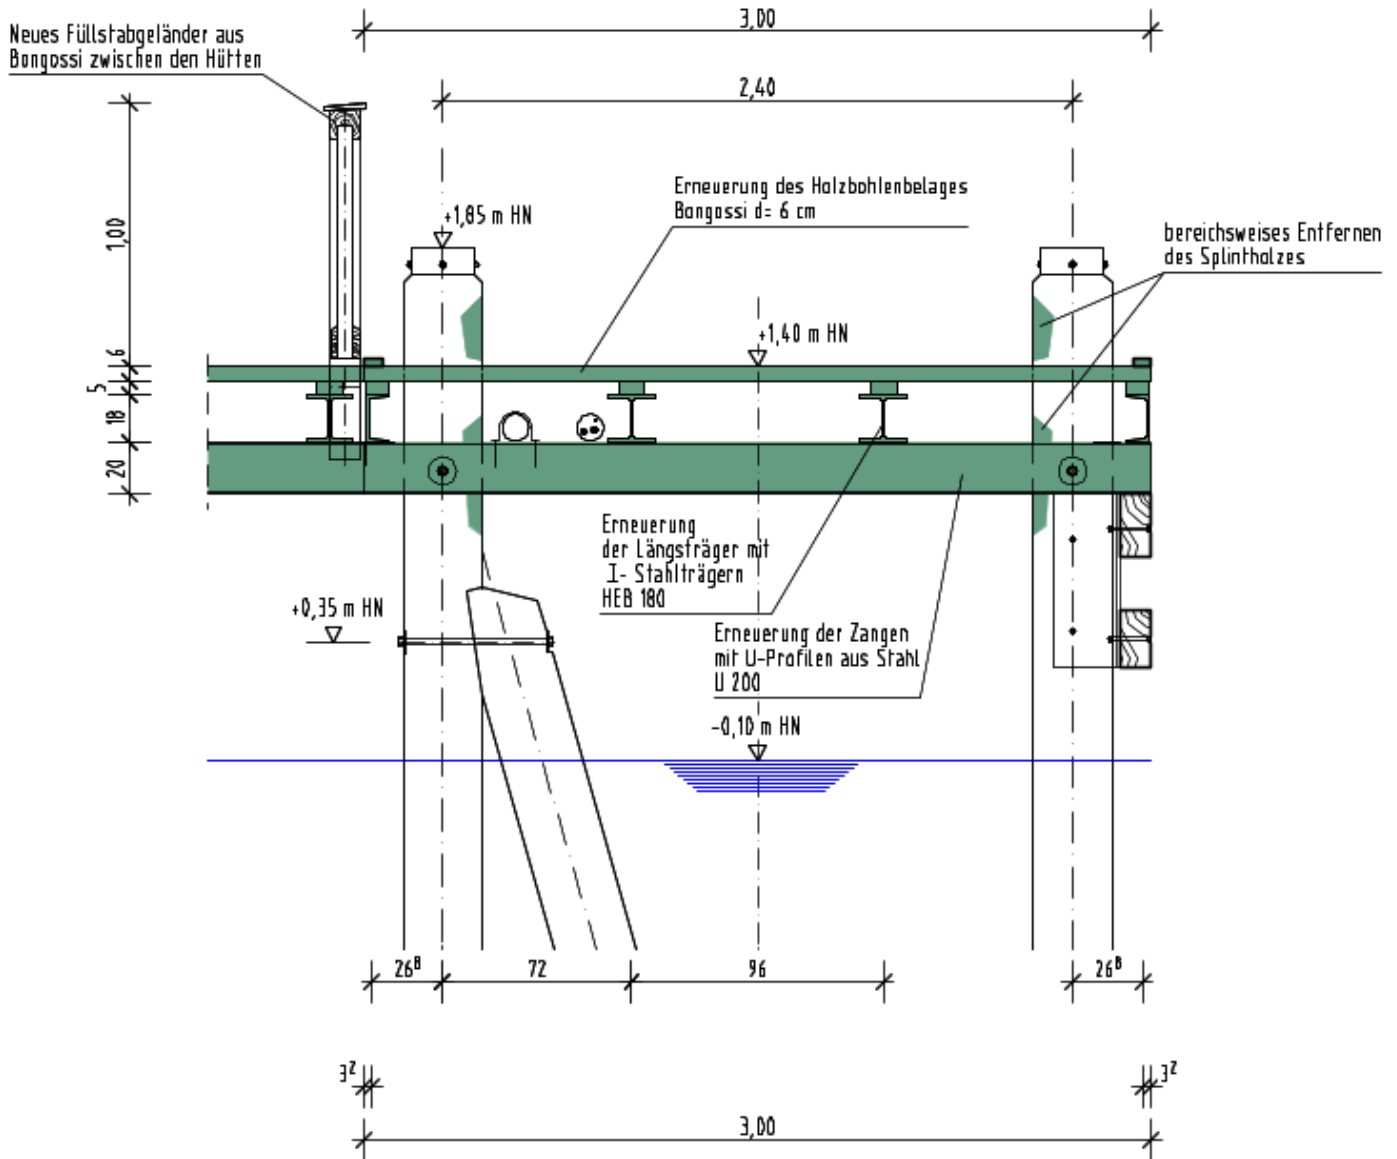
# Schnitt 1-1

Erneuerung des kompletten Überbaues mit Stahlprofilen und einem Holzbohlenbelag

Die vorhandenen Zangen aus Nadelholz werden komplett entfernt und durch U-Profile aus Stahl ersetzt. Die Stahlträger erhalten folgenden Korrosionsschutz, der im Werk hergestellt wird:

Als Längsträger werden I-Profile aus Stahl verwendet. Um eine problemlose Montage des Bohlenbelages zu gewährleisten, erhalten die oberen Flansche Befestigungsbleche für die Montagebohlen des Belages.

Als Bohlenbelag soll in Abstimmung mit der Gemeinde Tropenholz verwendet werden. Es wird Bongossi gewählt. Die Bohlen werden mit Schrauben aus Edelstahl auf den Montagebohlen (Bongossi) befestigt.
