Auswertung und Folgemaßnahmen Baumgutachten Groß Schwansee, Lindenstr./Am Park

Baumgutachten

Groß Schwansee, Lindenstraße (Landkreis Nordwestmecklenburg)

2. Eingehende Untersuchung zur Stand- und Bruchsicherheit

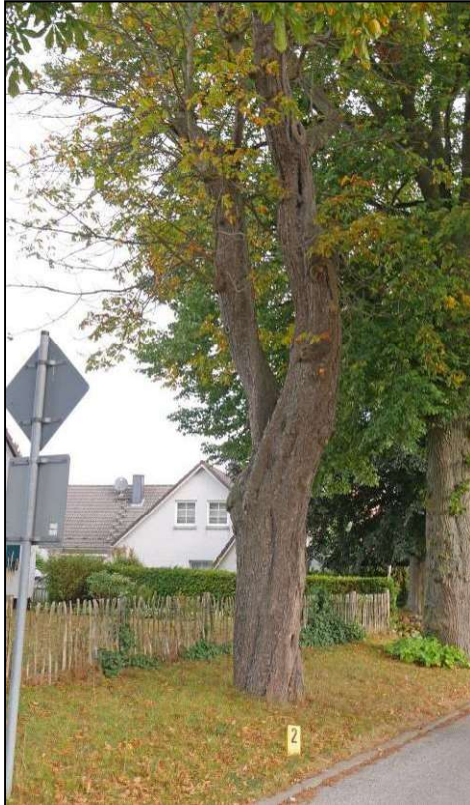
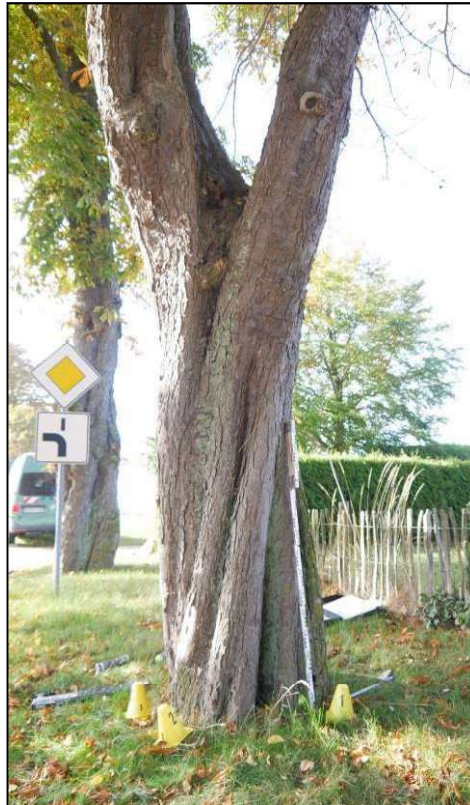
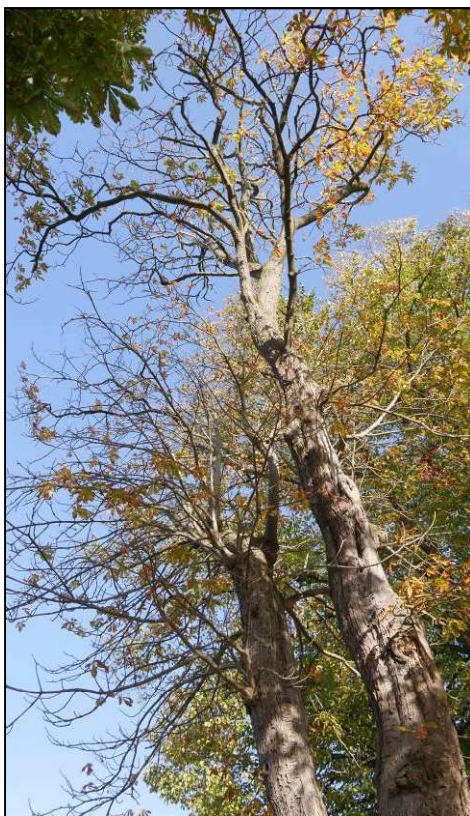
Baum Nr. 02

Es handelt sich um eine alte Ross-Kastanie, die Krone ist stark geschädigt, ca. 2/3 sind abgestorben.

Die Krone zerfällt und eine Regeneration ist ausgeschlossen, aus diesem Grund ist der Baum nicht mehr verkehrssicher und muss **bis 30.11.2022** gefällt werden (bereits per E-Mail am 14. Oktober 2022 mitgeteilt).

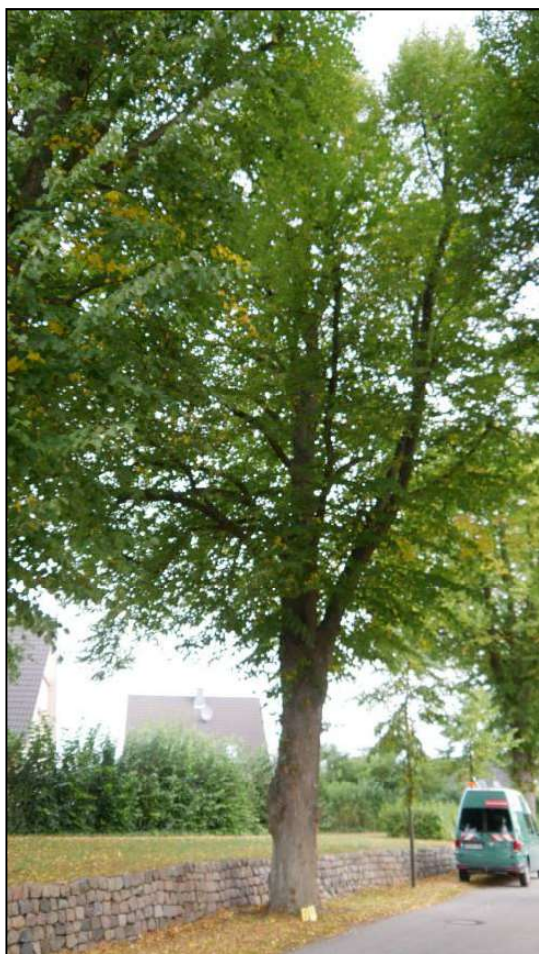
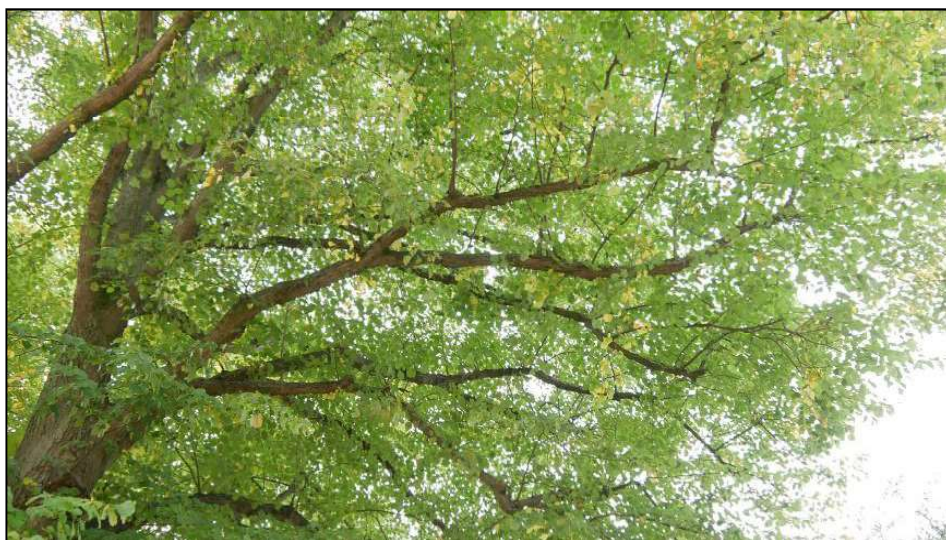
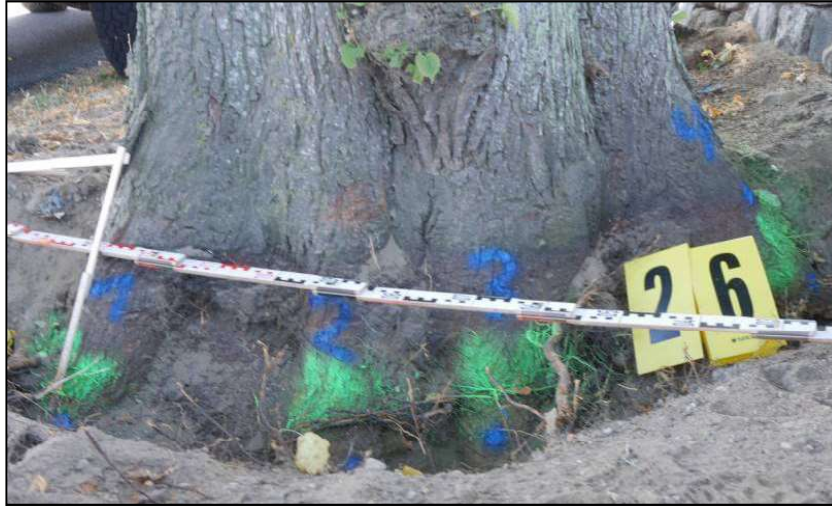
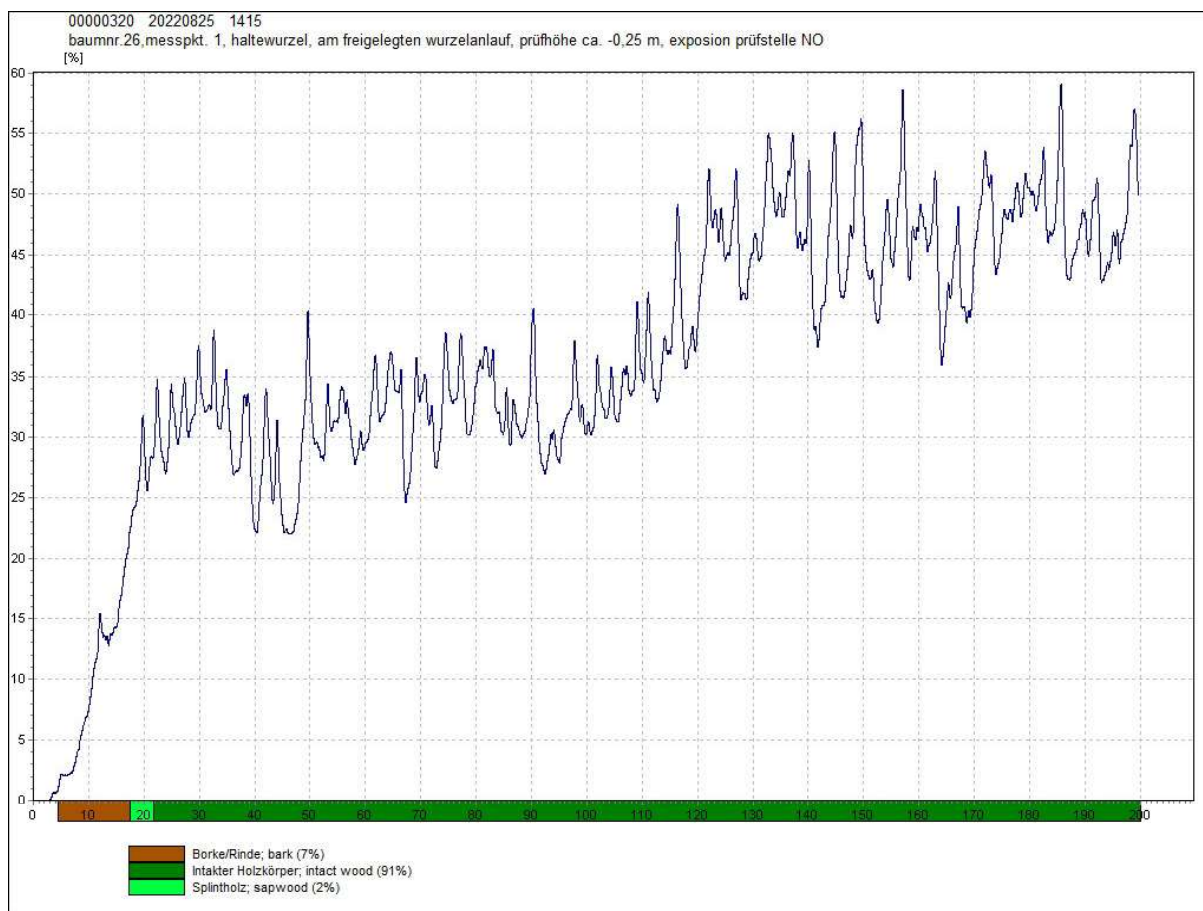
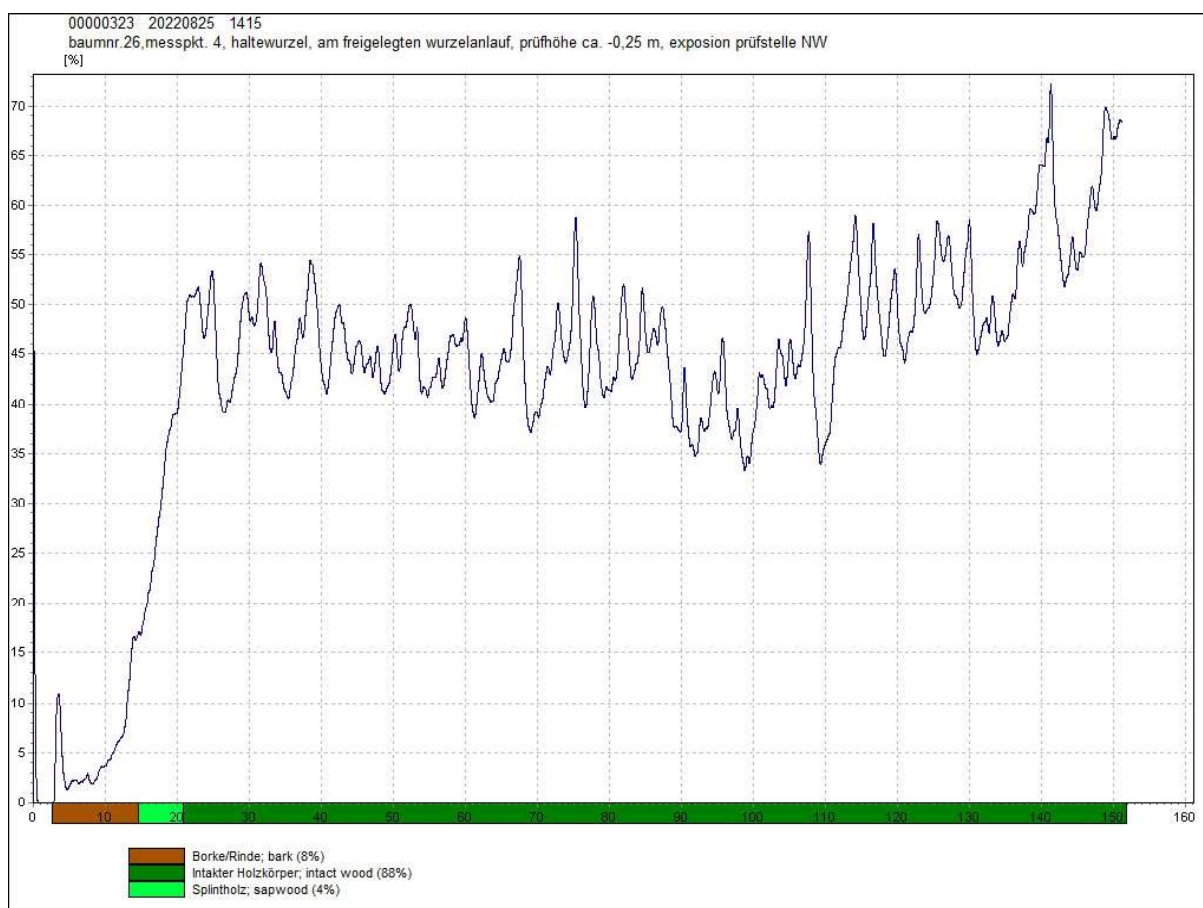
Baum Nr. 26

Ältere Sommer-Linde im Bestand der Allee, Gesamtansicht und straßenseitige Krone.

Der Baum ist sehr vital und weist eine durchgehend gesunde Belaubung - ohne signifikante Trockenschäden - auf.

Da in der Vergangenheit ein gleichgroßer Nachbarbaum umgestürzt/entwurzelt ist, wurde der Stammfußbereich mittels Handschachtung und Kompressoreinsatz durch den Bauhof freigelegt. Anschließend erfolgten Bohrwiderstandsmessungen am Wurzelstock bzw. an den starken Haltewurzeln, ca. 25 cm unterhalb der Geländeoberkante. Diese Untersuchung dient der Absicherung und Dokumentation des Zustandes des Wurzelstocks.

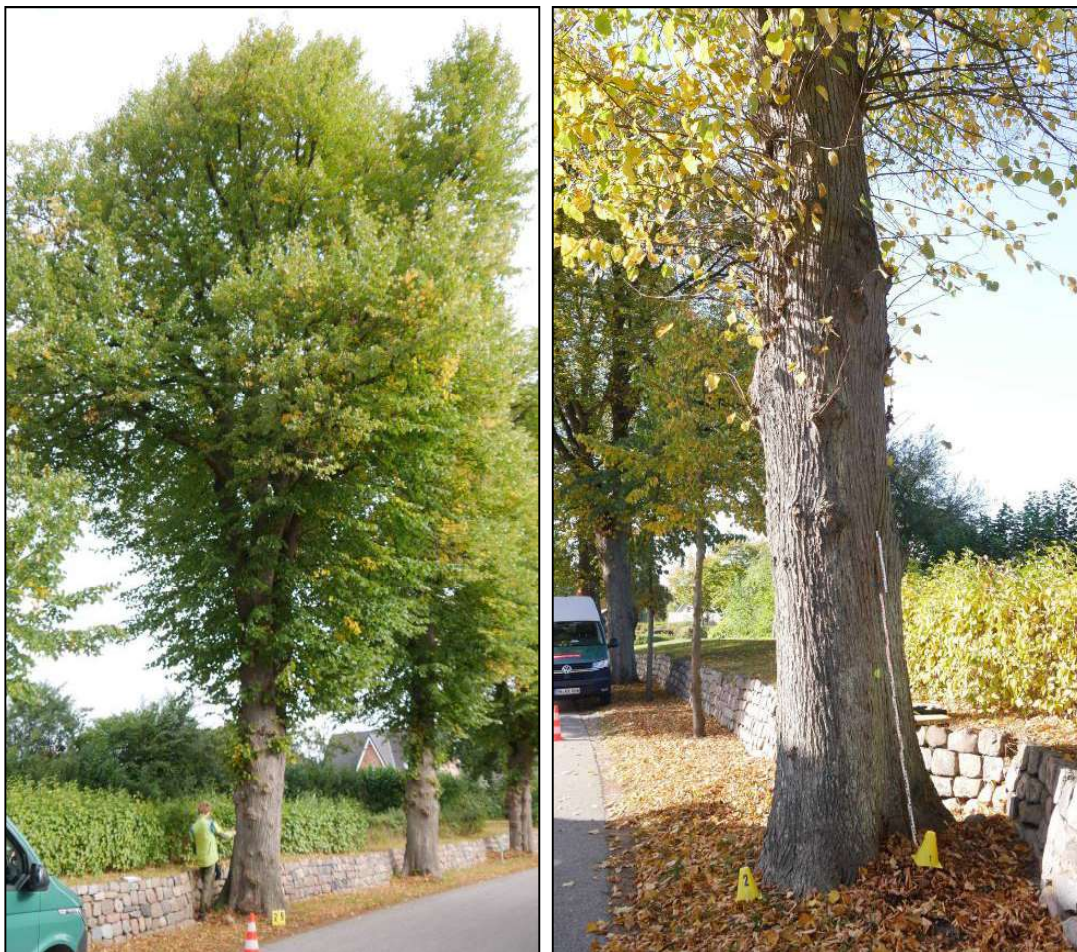
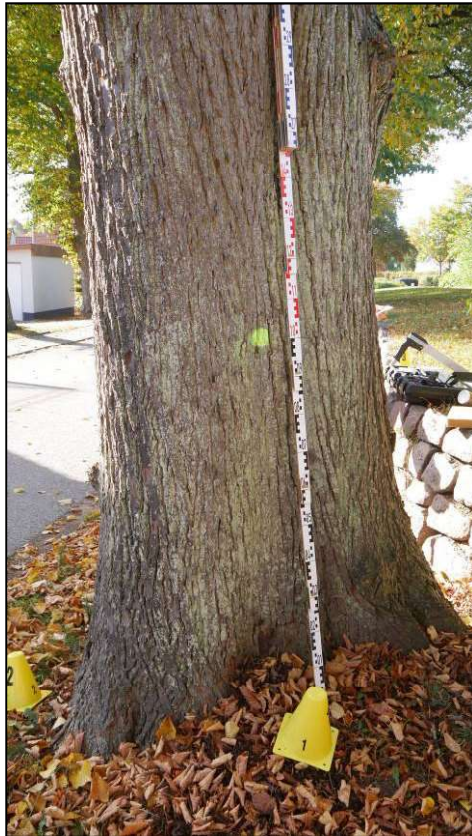
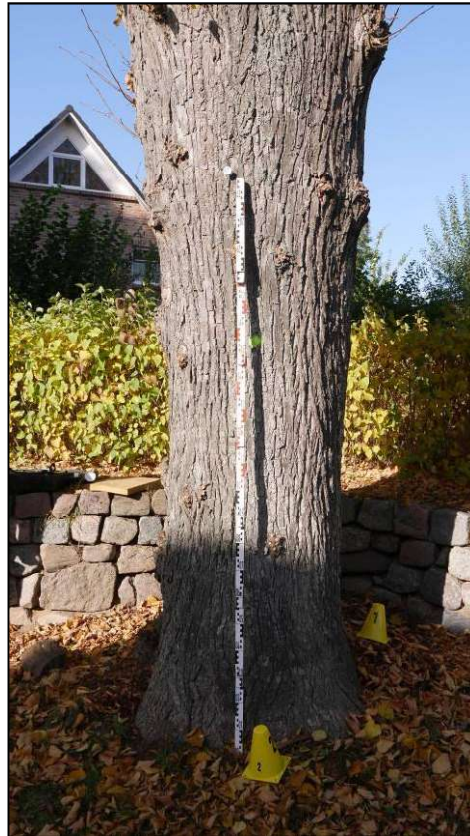
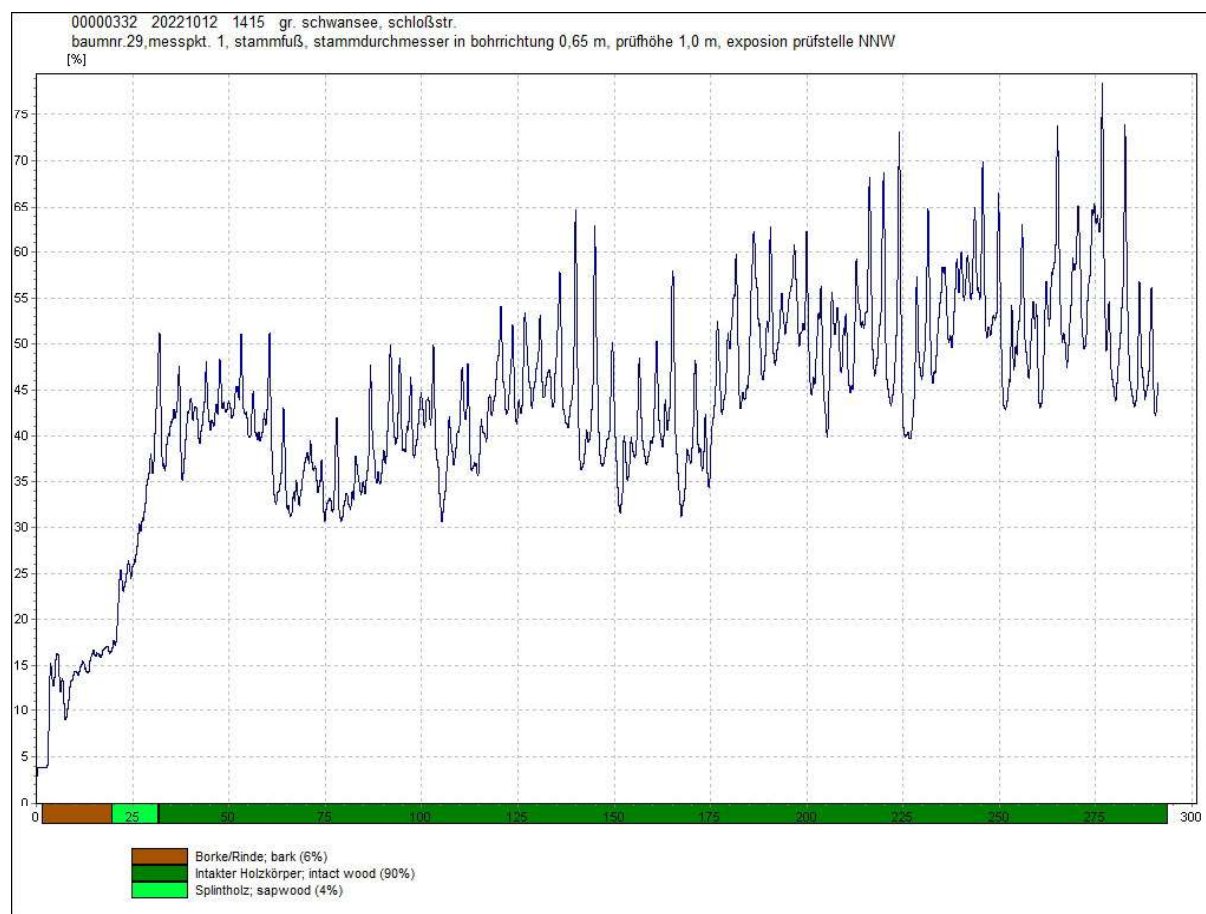
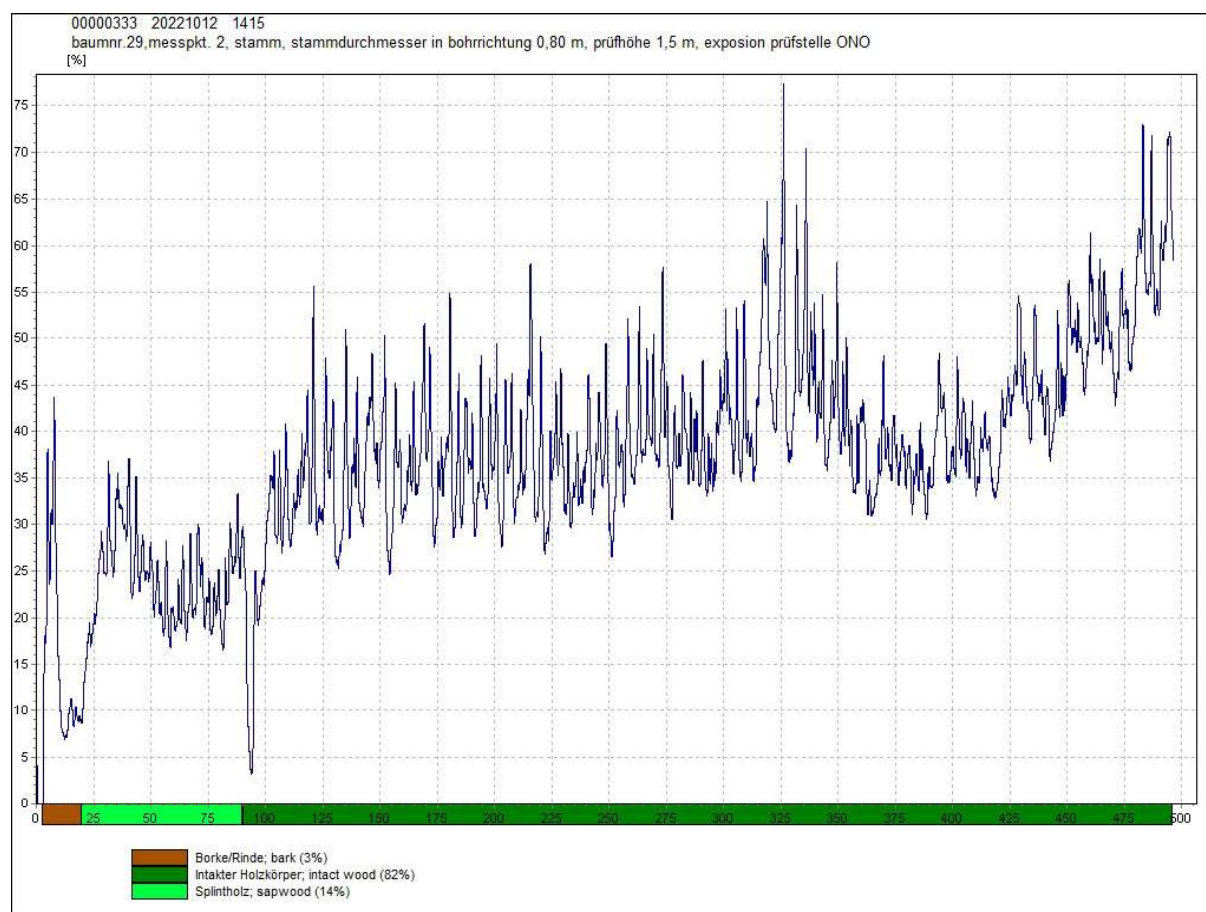
Baum Nr. 29

Ältere Sommer-Linde im Bestand der Allee, Gesamt- und Stammansicht. Der Baum ist sehr vital und weist eine durchgehend gesunde Belaubung - ohne signifikante Trockenschäden - auf.

Nach der visuell durchgeführten Baumkontrolle lagen keine Anhaltspunkte auf relevante Defekte vor. Zur Absicherung und Dokumentation zum Zustand des Holzkörpers wurden am Stamm Bohrwiderstandsmessungen durchgeführt.

Kronenpflege.

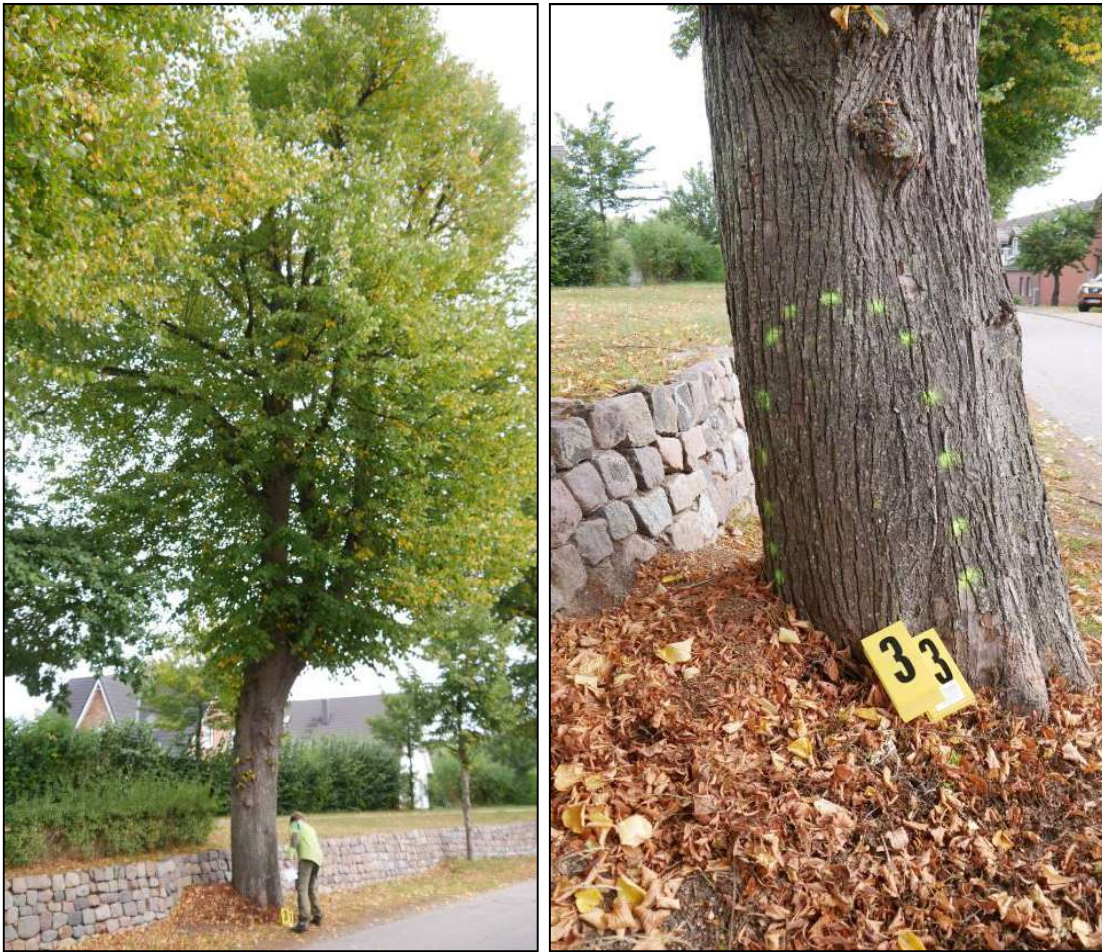
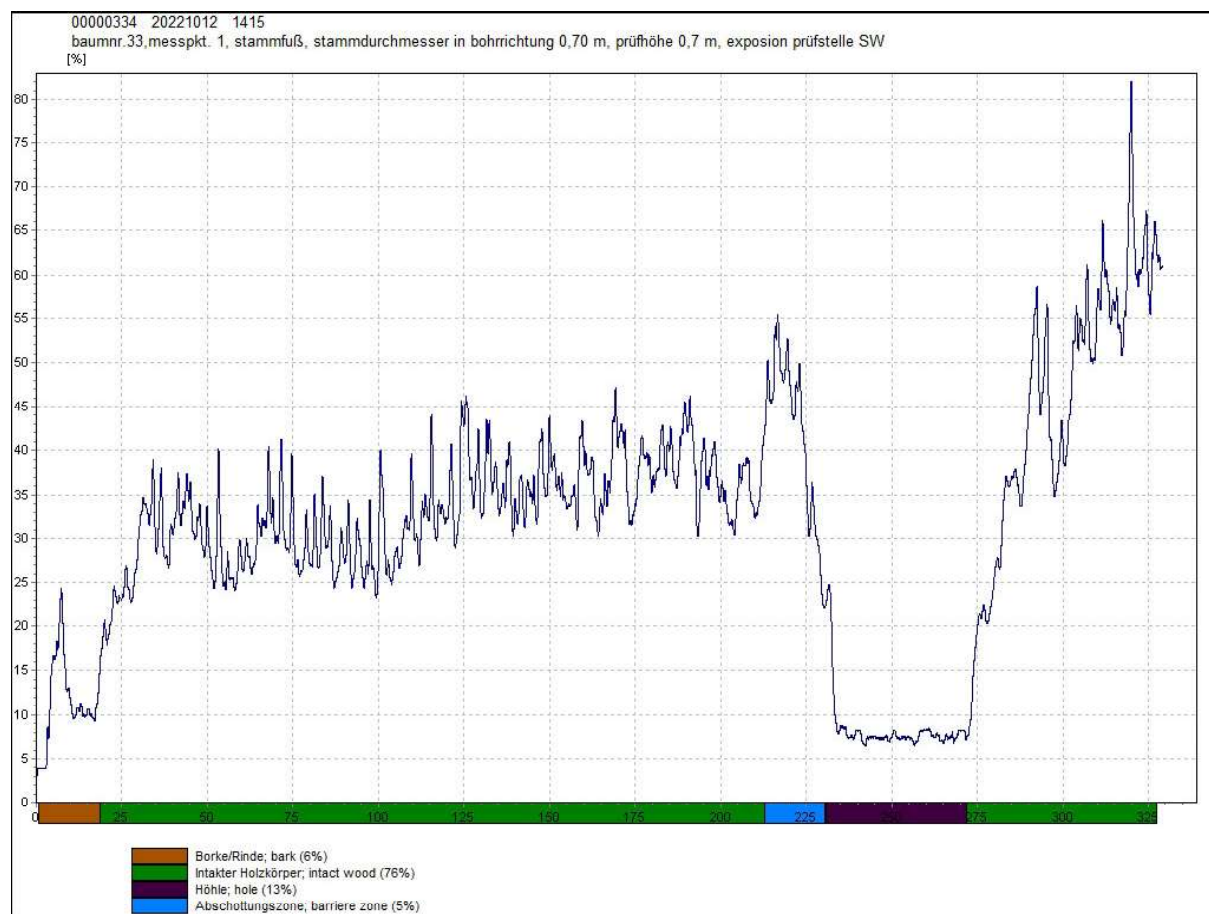
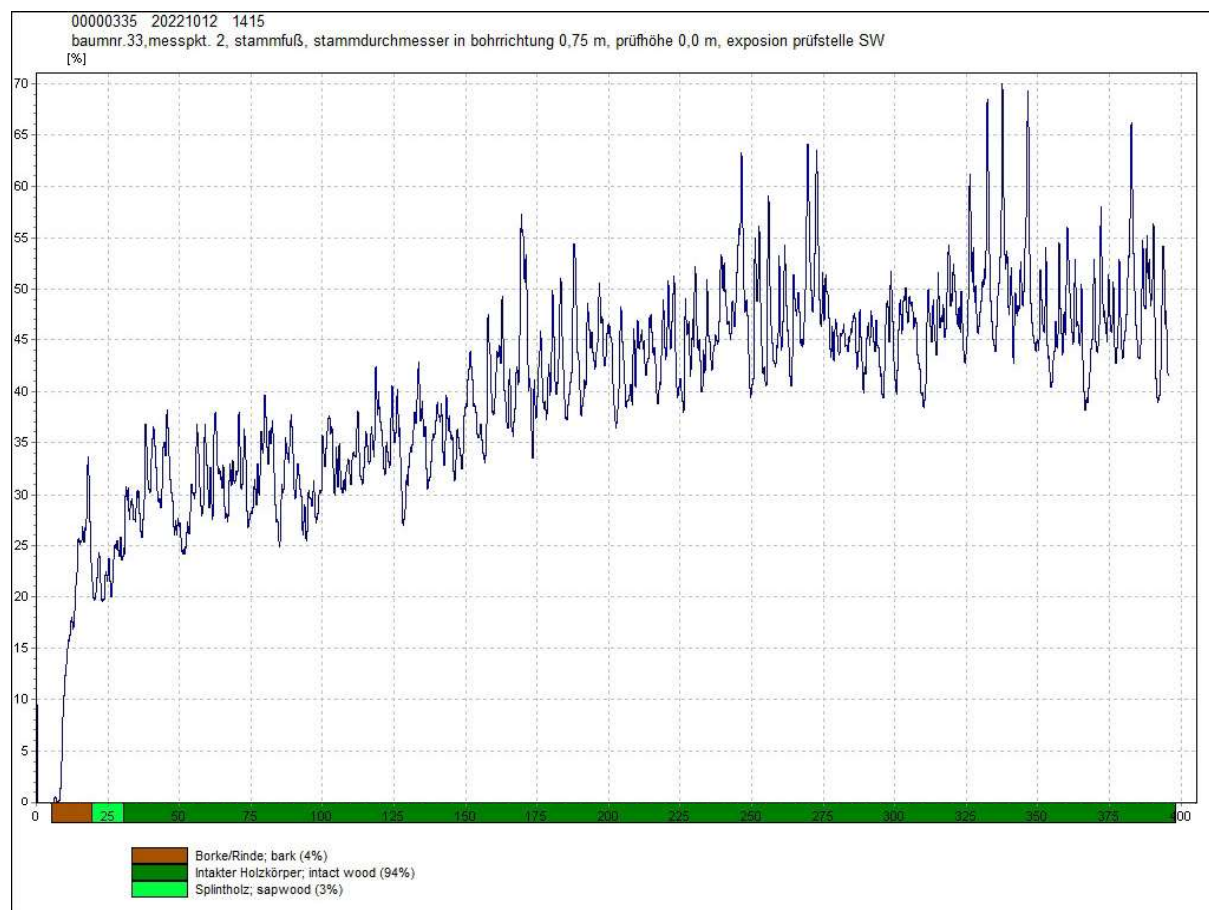
Baum Nr. 33

Ältere Sommer-Linde im Bestand der Allee, Gesamt- und Stammansicht. Der Baum ist sehr vital und weist eine durchgehend gesunde Belaubung - ohne signifikante Trockenschäden - auf.

Die Messung in 0,70 m Höhe zeigt einen lokal begrenzten Schaden an, der jedoch ohne Relevanz für die Bruchsicherheit des Baumes ist.

Kronenpflege.

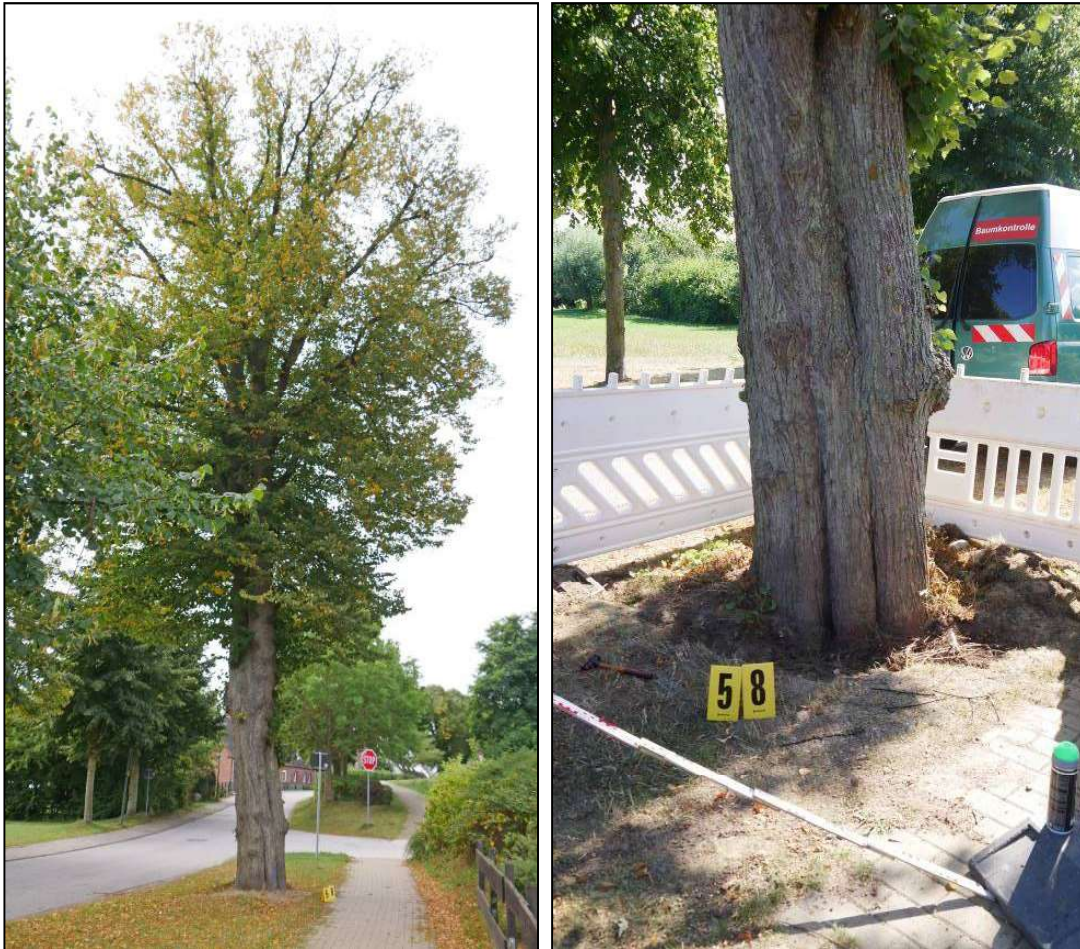
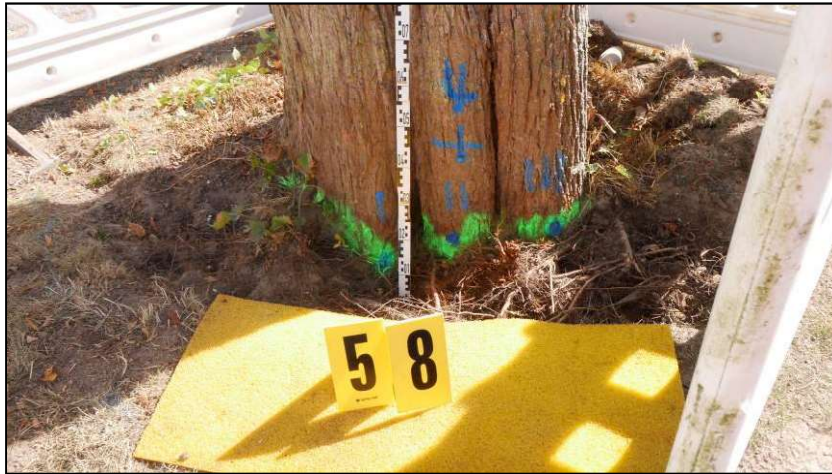
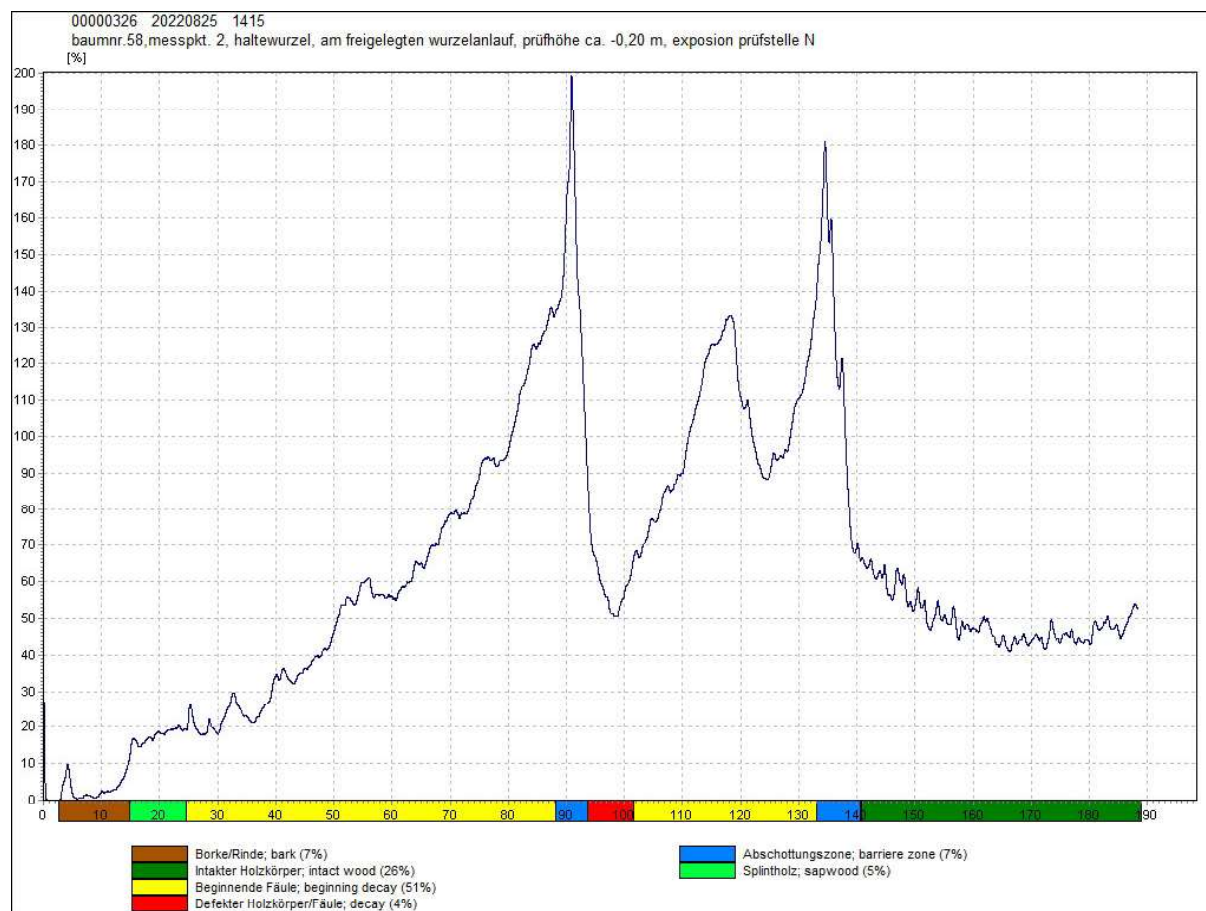
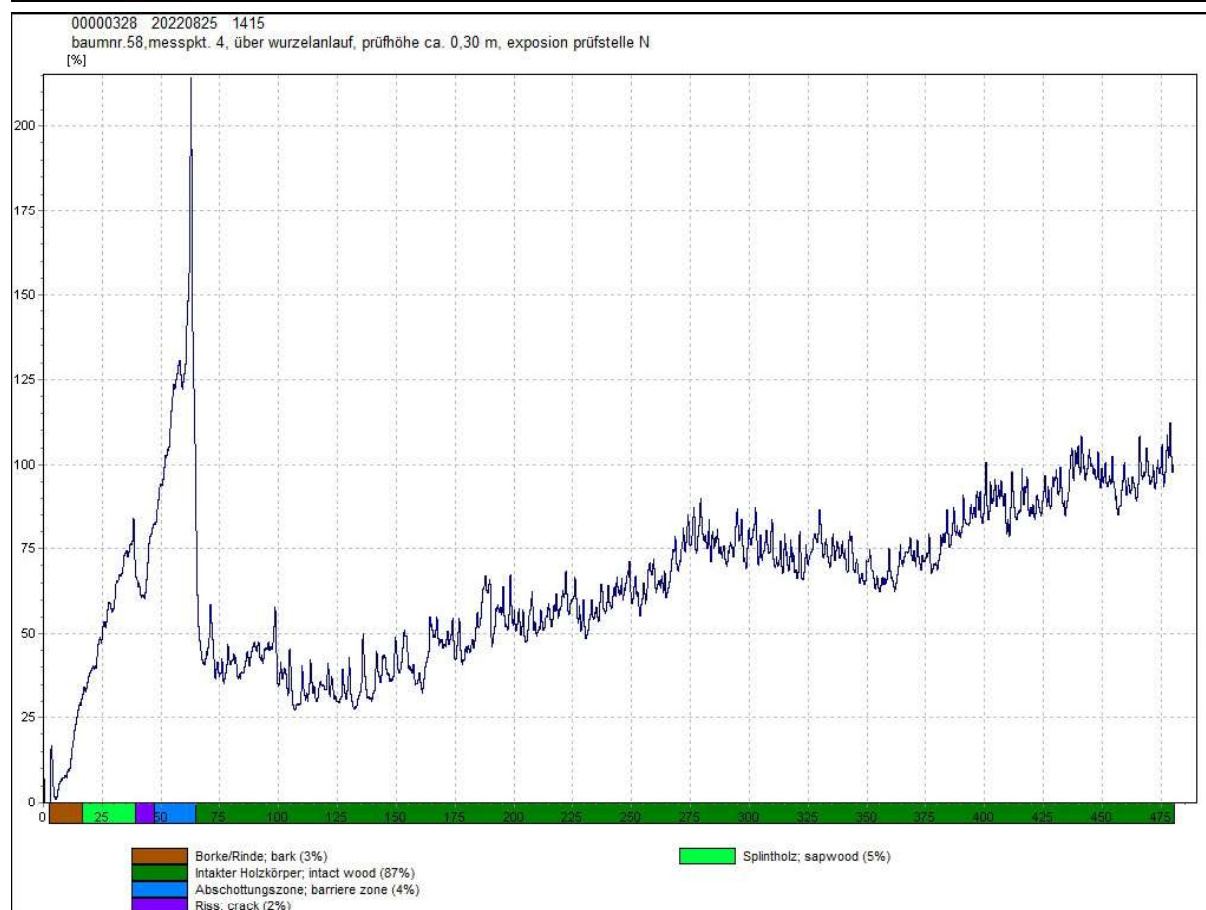
Baum Nr. 58

Ältere Sommer-Linde in der hier bereits aufgelösten Allee, Gesamtansicht und Stammbereich mit freigelegtem Stammfuß. Der Baum zeigt in der Krone, besonders im Kronenmantel, ein deutliches Versorgungsdefizit und trocknet von oben zurück.

Die Untersuchung hat ergeben, dass partiell Wurzelanläufe geschädigt sind und dadurch aufgrund der starken Windeinwirkung in Küstennähe die Standsicherheit des Baumes nicht nachhaltig gewährleistet ist. Zusätzlich weist die Krone Versorgungsdefizite/Trockenschäden auf.

An allen Messpunkten unterhalb Geländeoberkante zeigen die Bohrprofile eine Teilschädigung im Wurzelstock.

Die Bohrprofile unterhalb Geländeoberkante deuten auf eine beginnende Fäule hin, jedoch ohne kompletten Holzabbau. Über Geländeoberkante (Messpunkt 4) zeigt sich wieder ein gesunder Holzkörper. Dadurch ist die Standsicherheit des Baumes bei voller Kronenlast und aufgrund der starken Windeinwirkung in Küstennähe nicht gegeben. Dieser Schaden erklärt auch die Schädigung der Krone.

Der Baum muss aus den zuvor genannten Gründen **bis 30.11.2022** gefällt werden (bereits per E-Mail am 14. Oktober 2022 mitgeteilt). Zur Vermeidung einer Fällung stellt die Herstellung eines Kopfbaumes durch Kronensicherungsschnitt in ca. 6 m Höhe eine Alternative dar.

Der Baum ist nicht mehr verkehrssicher und muss **bis 30.11.2022** gefällt werden (bereits per E-Mail am 14. Oktober 2022 mitgeteilt). Alternativ kann auch ein Kopfbaum durch Kronensicherungsschnitt in ca. 6 m Höhe hergestellt werden.

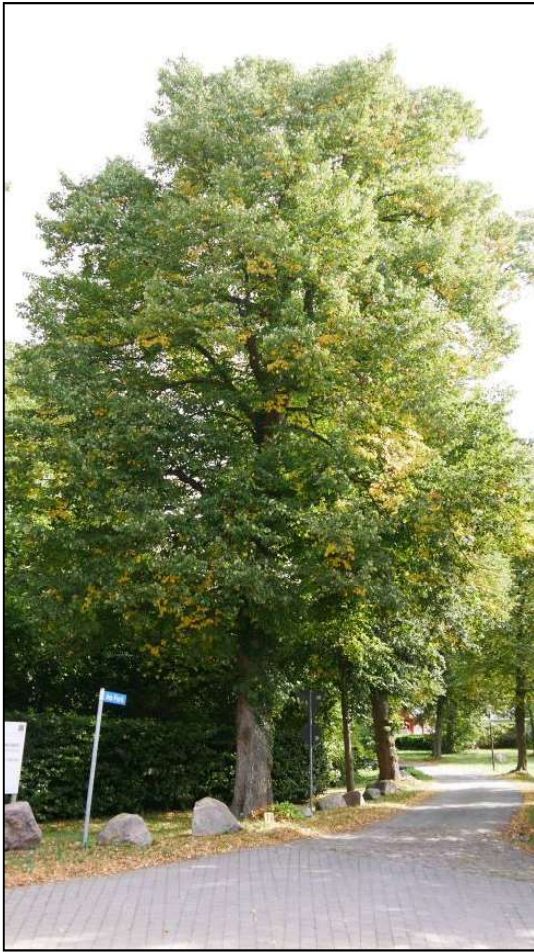
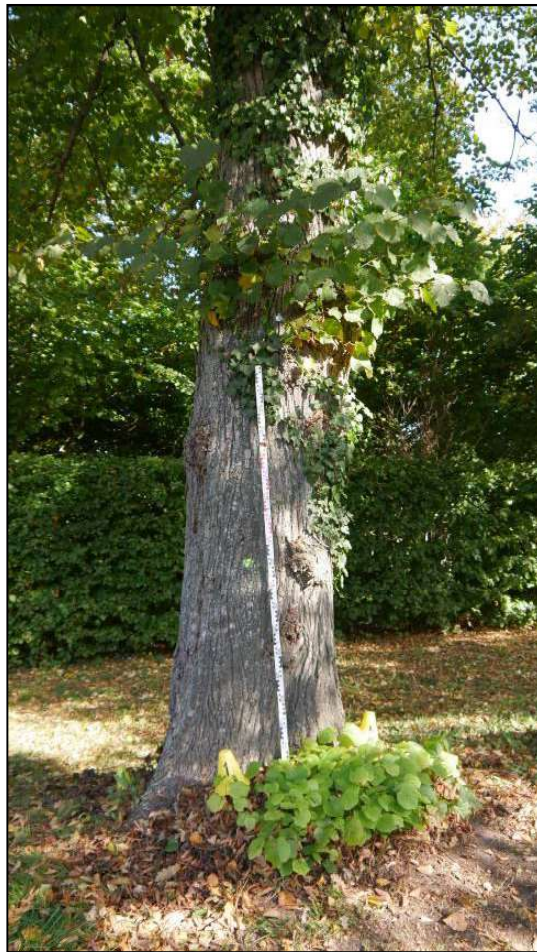
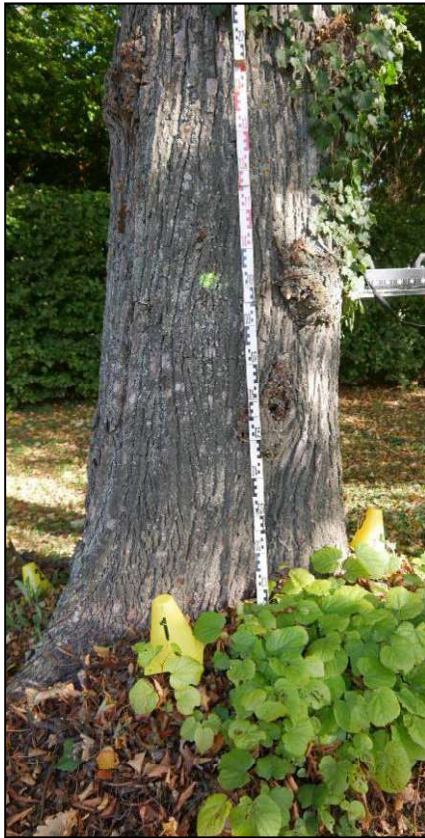
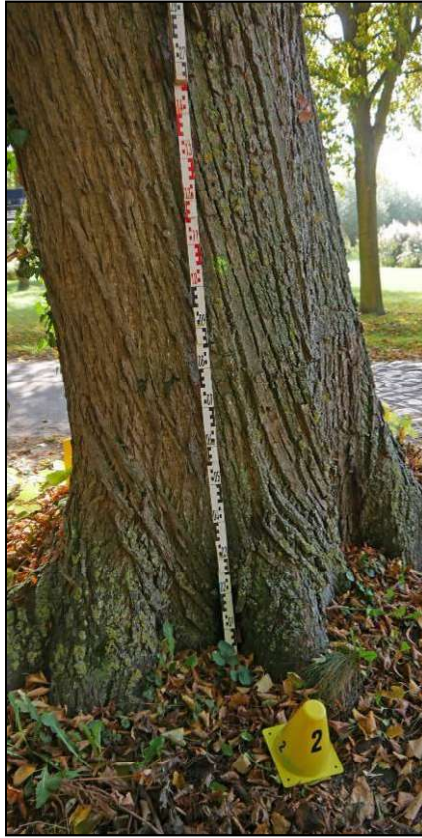
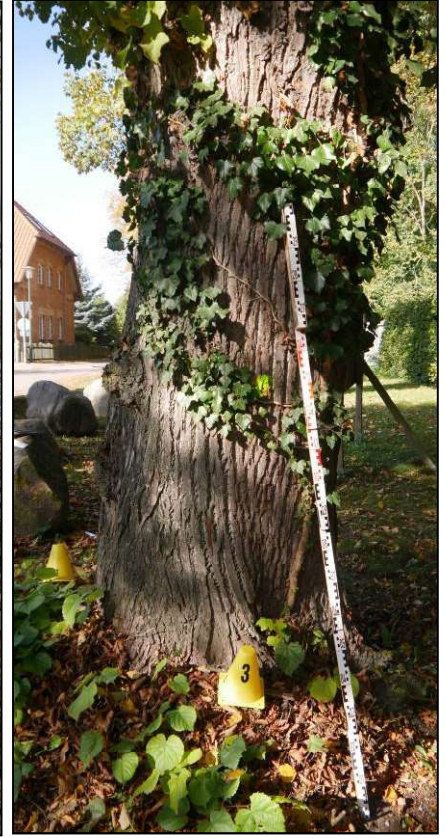
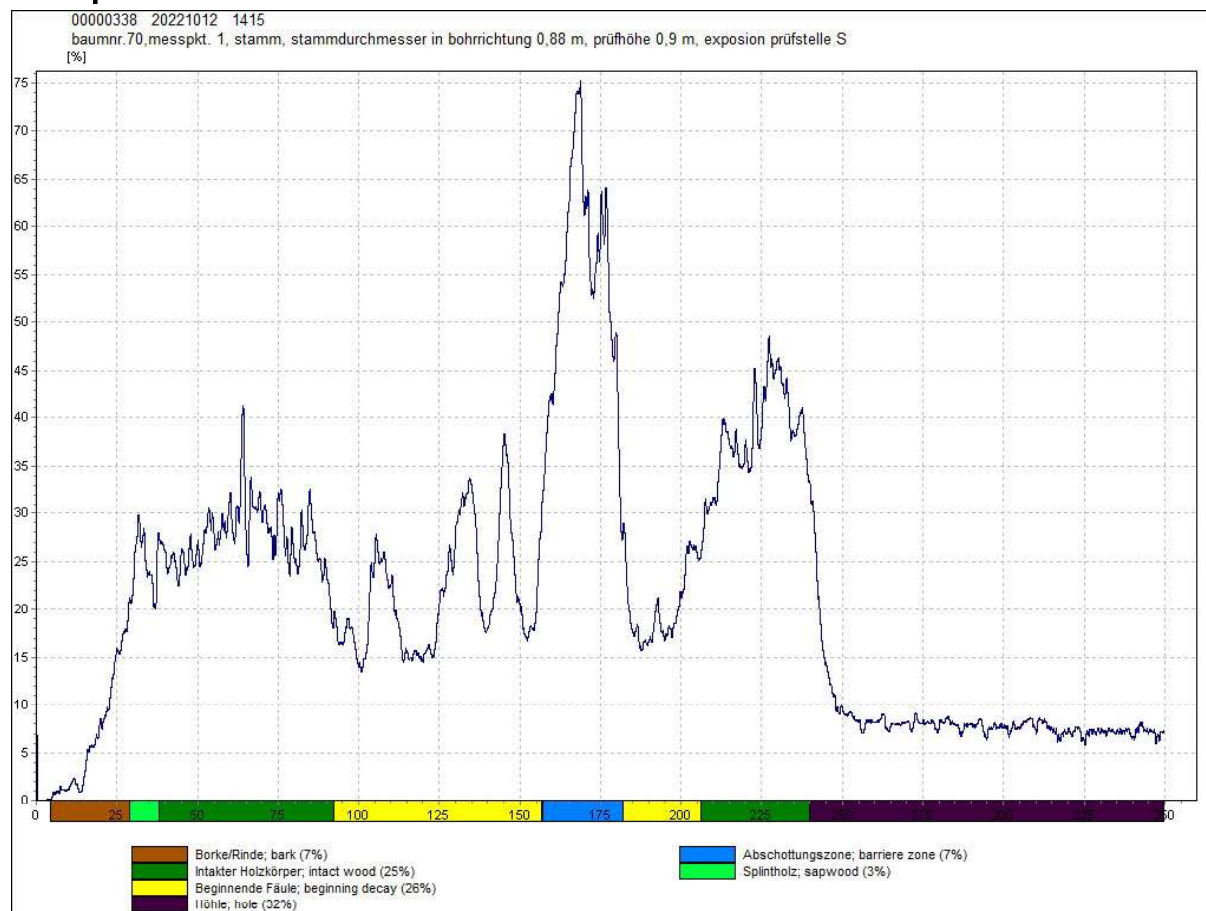
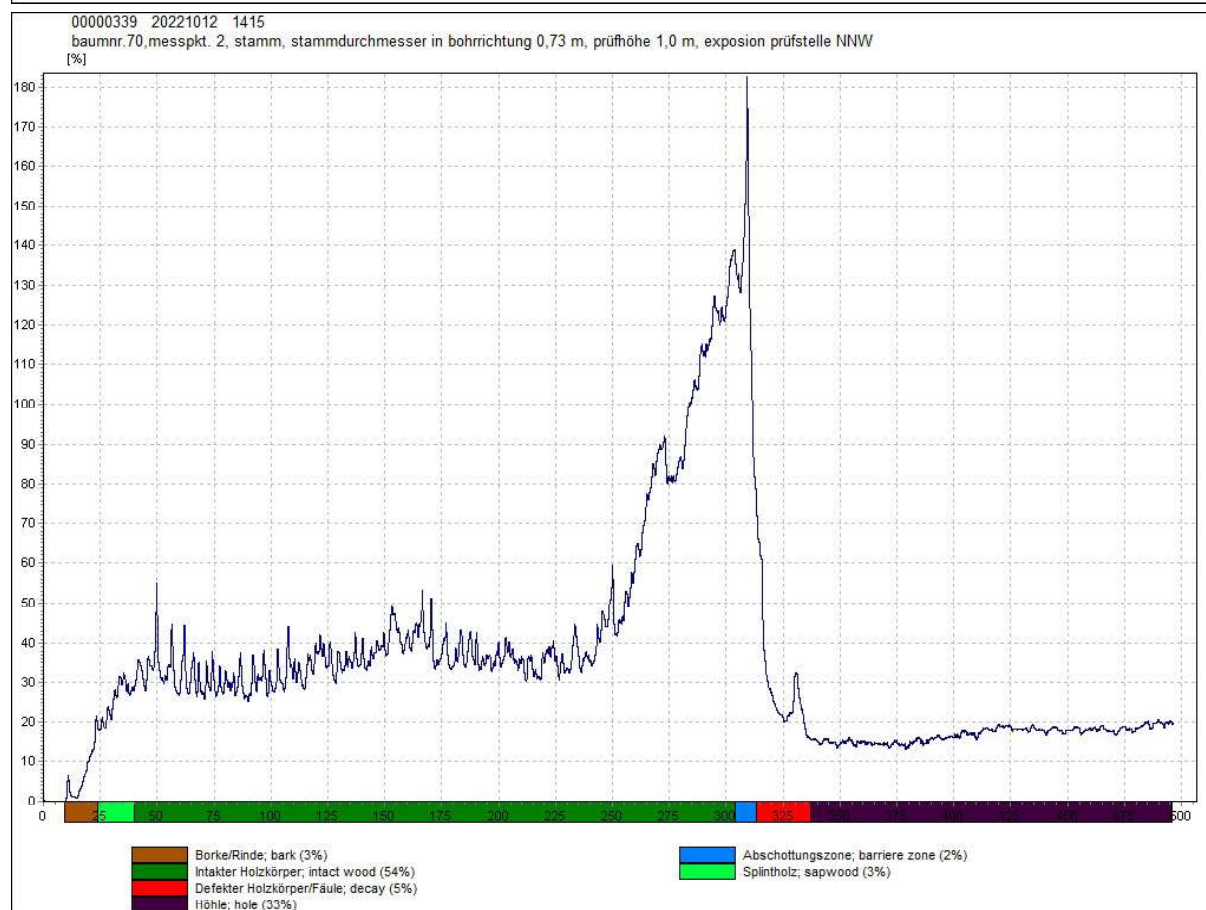
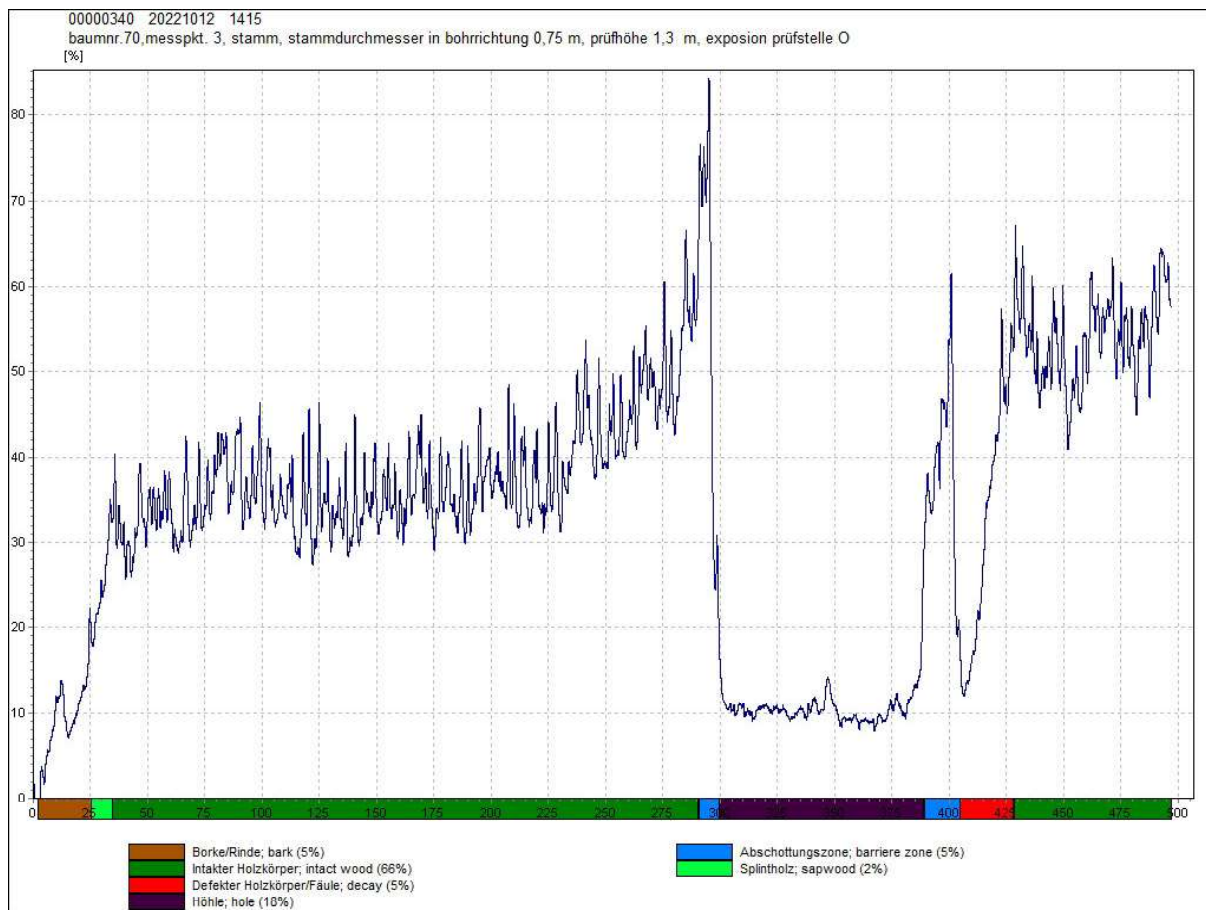
Baum Nr. 70

Ältere Sommer-Linde im Bestand der Allee, Gesamt- und Stammansicht. Der Baum ist sehr vital und weist eine durchgehend gesunde Belaubung - ohne signifikante Trockenschäden - auf.

Im Rahmen der visuell durchgeführten Baumkontrolle ergab die Prüfung des Stammes mit dem Diagnosehammer Hinweise auf eine Schädigung des Holzkörpers (Hohlklang). Deshalb wurden am Stamm Bohrwiderstandsmessungen durchgeführt.

Die Bohrwiderstandsmessungen bestätigten den Hohlklang. Der Baum weist einen geschlossenen und gesunden Stammkörper mit einer Wandungsstärke von über 25 cm auf. Bei einem Stammradius (r) von 35 cm (ca. 75 cm Durchmesser, geteilt durch zwei, abzüglich der Borke) und einer Restwandung (t) von 25 cm ergibt sich ein t/r -Verhältnis von $\geq 0,7$. Damit ist die Bruchsicherheit statisch abgesichert. Am ersten Messpunkt zeigen sich im Bohrprofil auf kurzen Strecken Teilschäden, jedoch ist auch hier die Bruchsicherheit gegeben.

Erneute eingehende Untersuchung mit Bohrwiderstandsmessung an denselben Messpunkten im Jahr 2025. Kronenpflege und Entfernung des Efeubewuchses.
