Auswertung und Folgemaßnahmen Baumgutachten Groß Schwansee, Lindenstr./Am Park

Baumgutachten

Groß Schwansee, Lindenstraße (Landkreis Nordwestmecklenburg)

2. Eingehende Untersuchung zur Stand- und Bruchsicherheit

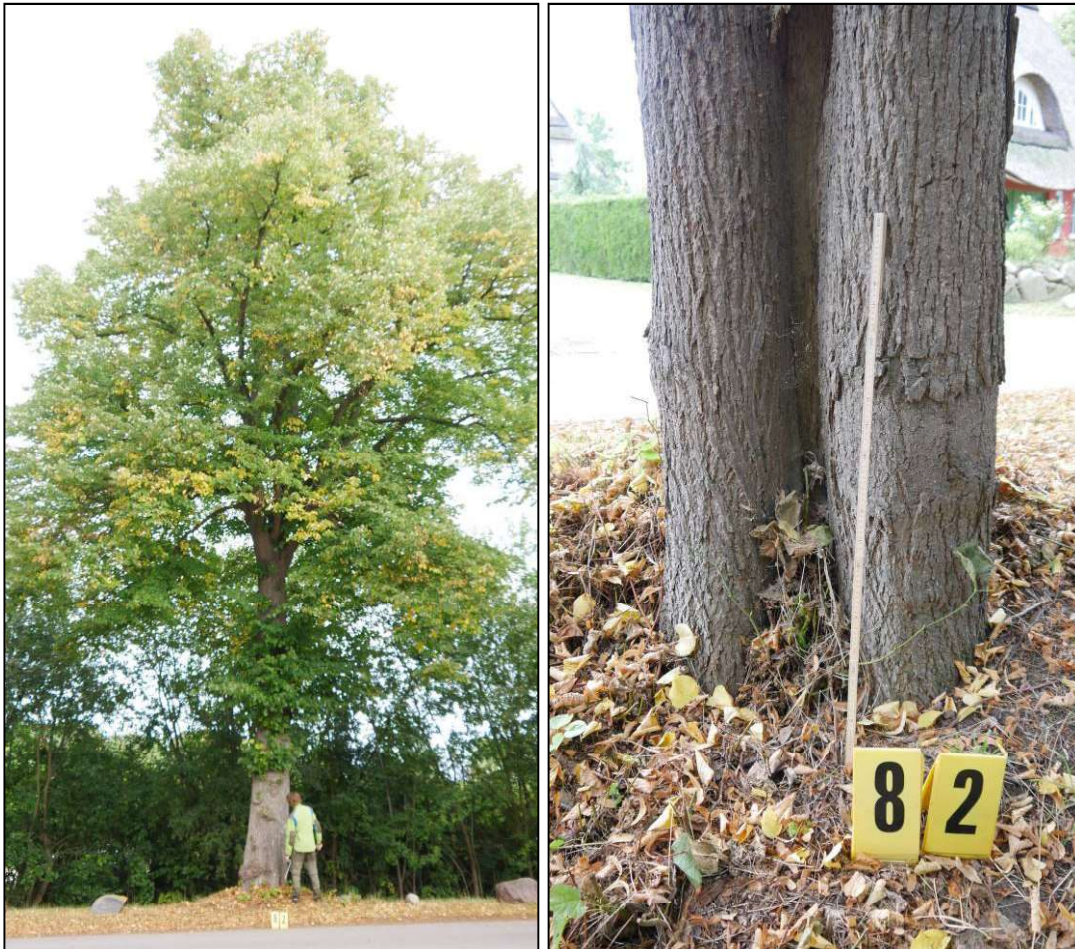
Baum Nr. 82

Es handelt sich um eine alte Sommer-Linde, die Krone ist vital, der Stamm weist auf der straßenabgewandten Seite jedoch eine sehr große offene Höhlung auf. Diese erstreckt sich vom Stammfuß bis in 2,1 m Höhe, bei einer Breite von 0,15 m und einer Tiefe von mindestens 0,6 m.

Bei einem Stammdurchmesser von 0,84 m verbleibt eine gesunde Restwandung von weniger als 20 cm, die außerdem nicht als geschlossener Ring vorhanden ist.

Der Baum muss aus den zuvor genannten Gründen **bis 30.11.2022** gefällt werden (bereits per E-Mail am 14. Oktober 2022 mitgeteilt). Zur Vermeidung einer Fällung stellt die Herstellung eines Kopfbaumes durch Kronensicherungsschnitt in ca. 6 m Höhe eine Alternative dar.

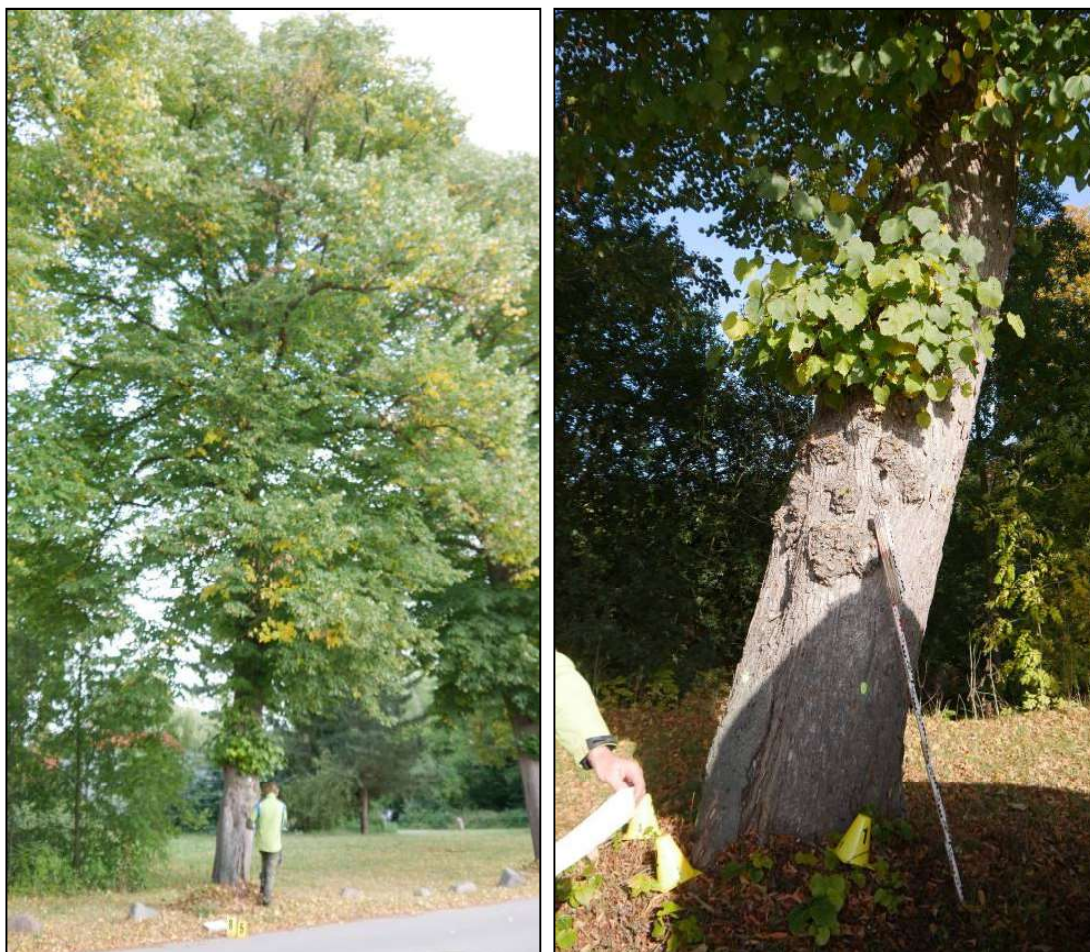
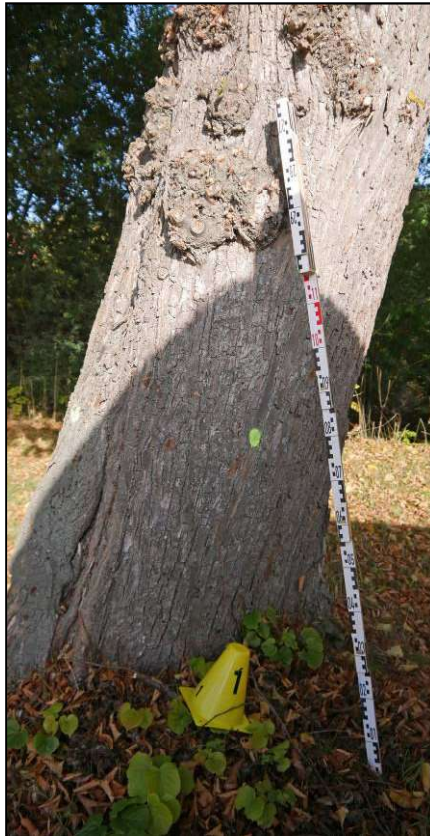
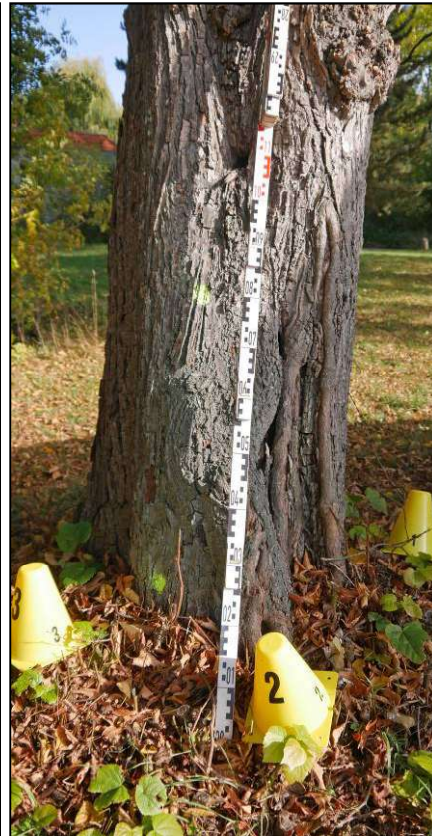
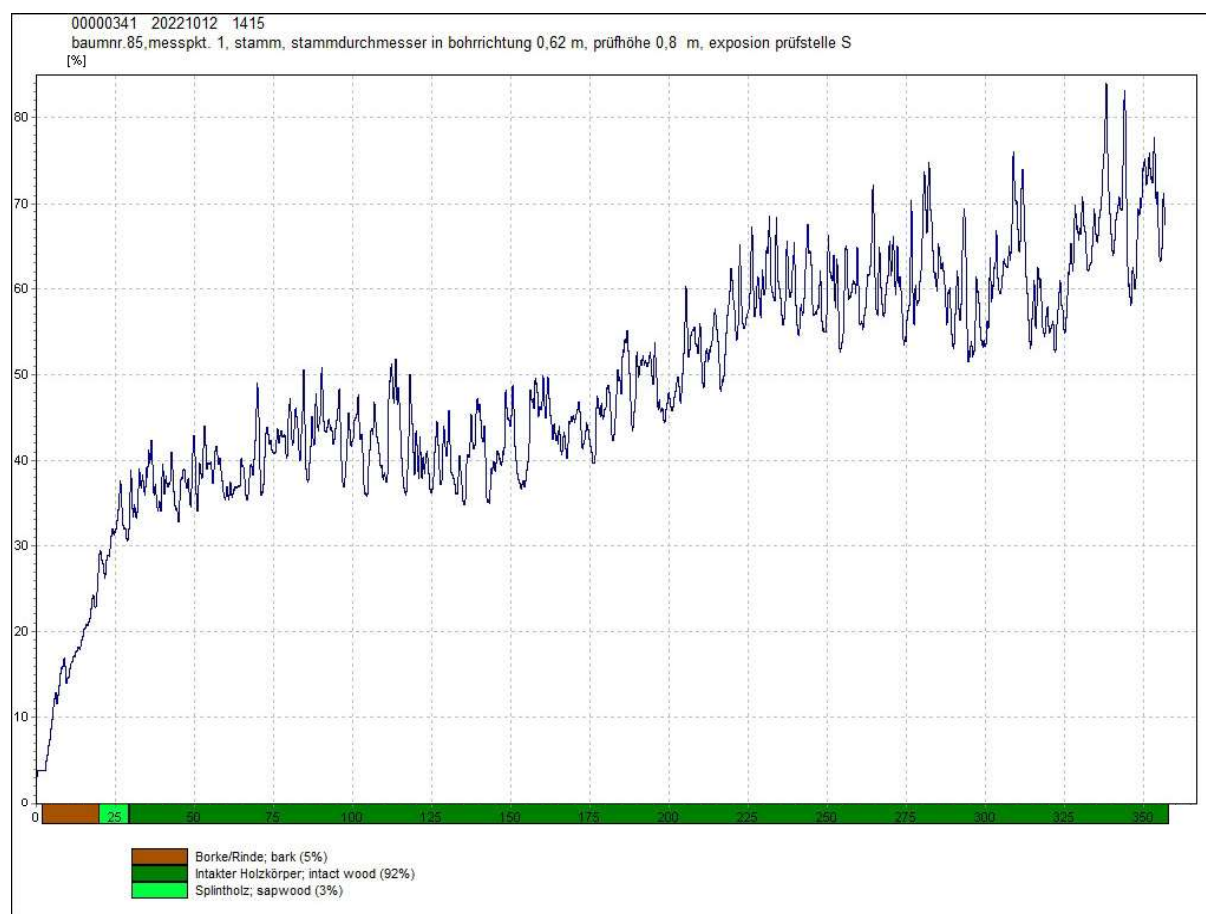
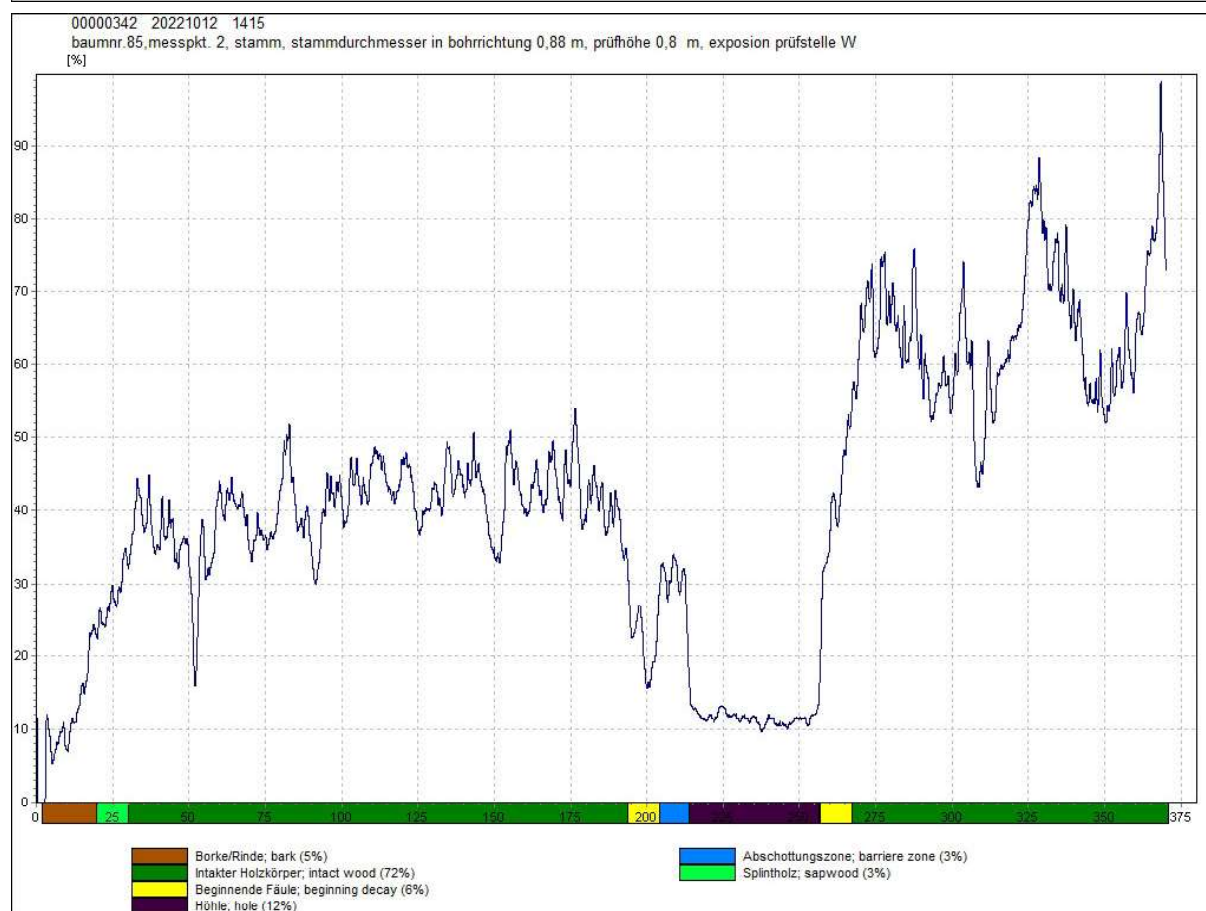
Baum Nr. 85

Ältere Sommer-Linde im Bestand der Allee, Gesamt- und Stammansicht. Der Baum ist sehr vital und weist eine durchgehend gesunde Belaubung - ohne signifikante Trockenschäden - auf.

Bei Messpunkt 2 ist eine lokal begrenzte Fäule festzustellen, die jedoch ohne Relevanz für die Bruchsicherheit des Baumes ist.

Kronenpflege und Einkürzung einzelner Grobäste, die aus dem Kronenmantel herausragen.

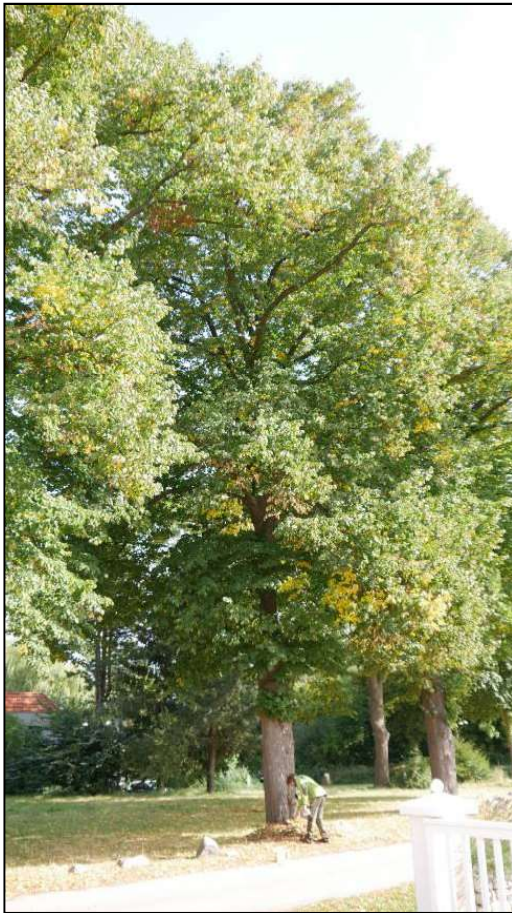
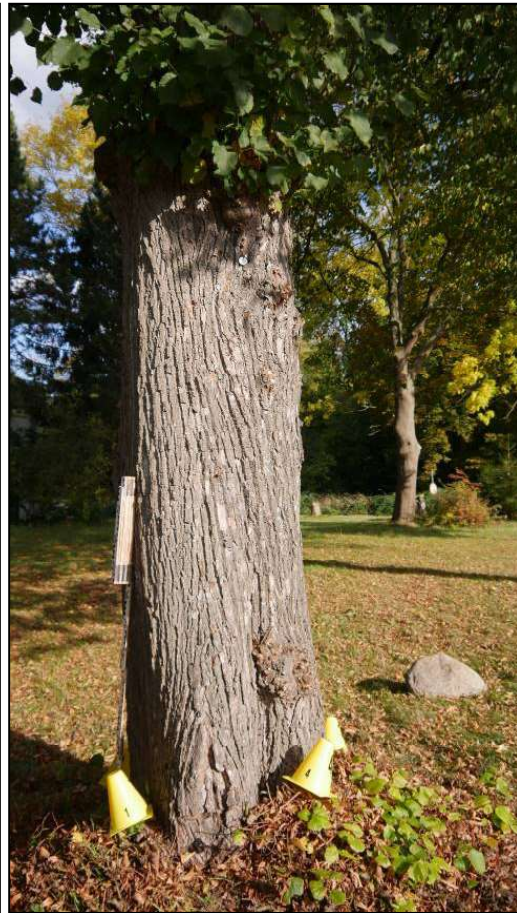
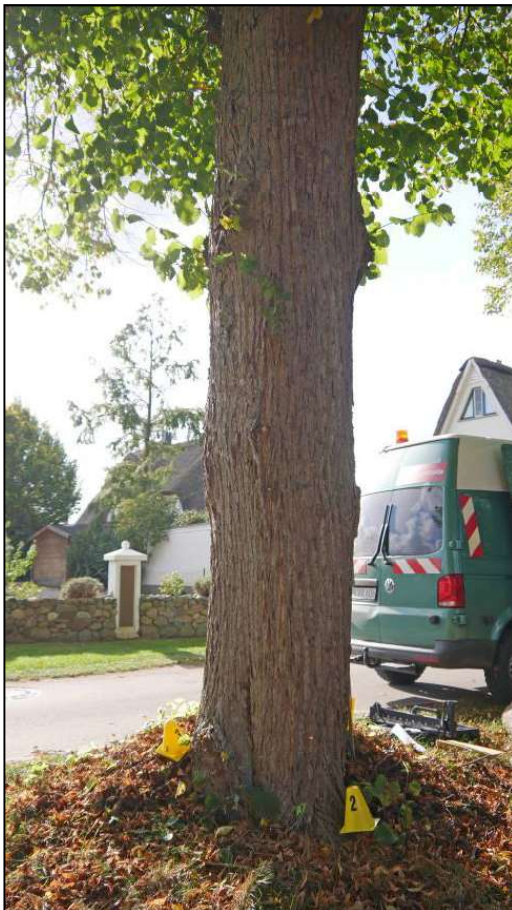
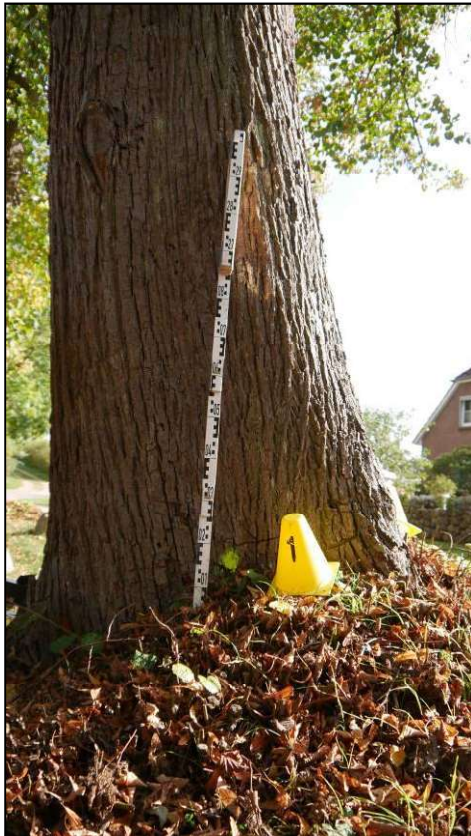
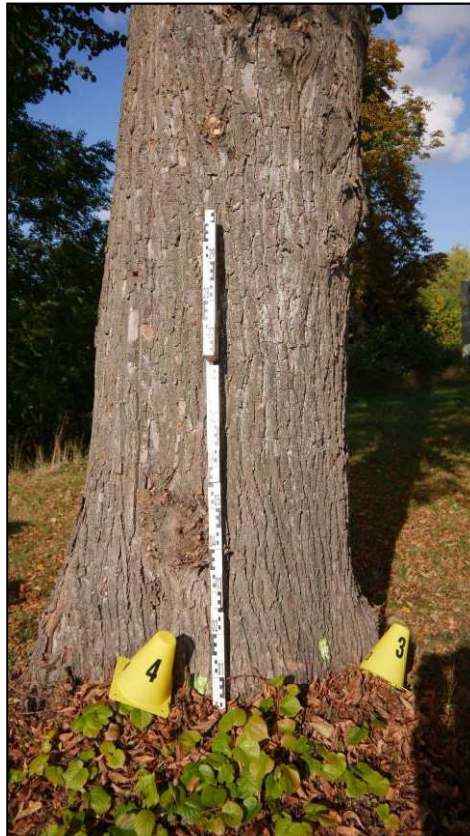
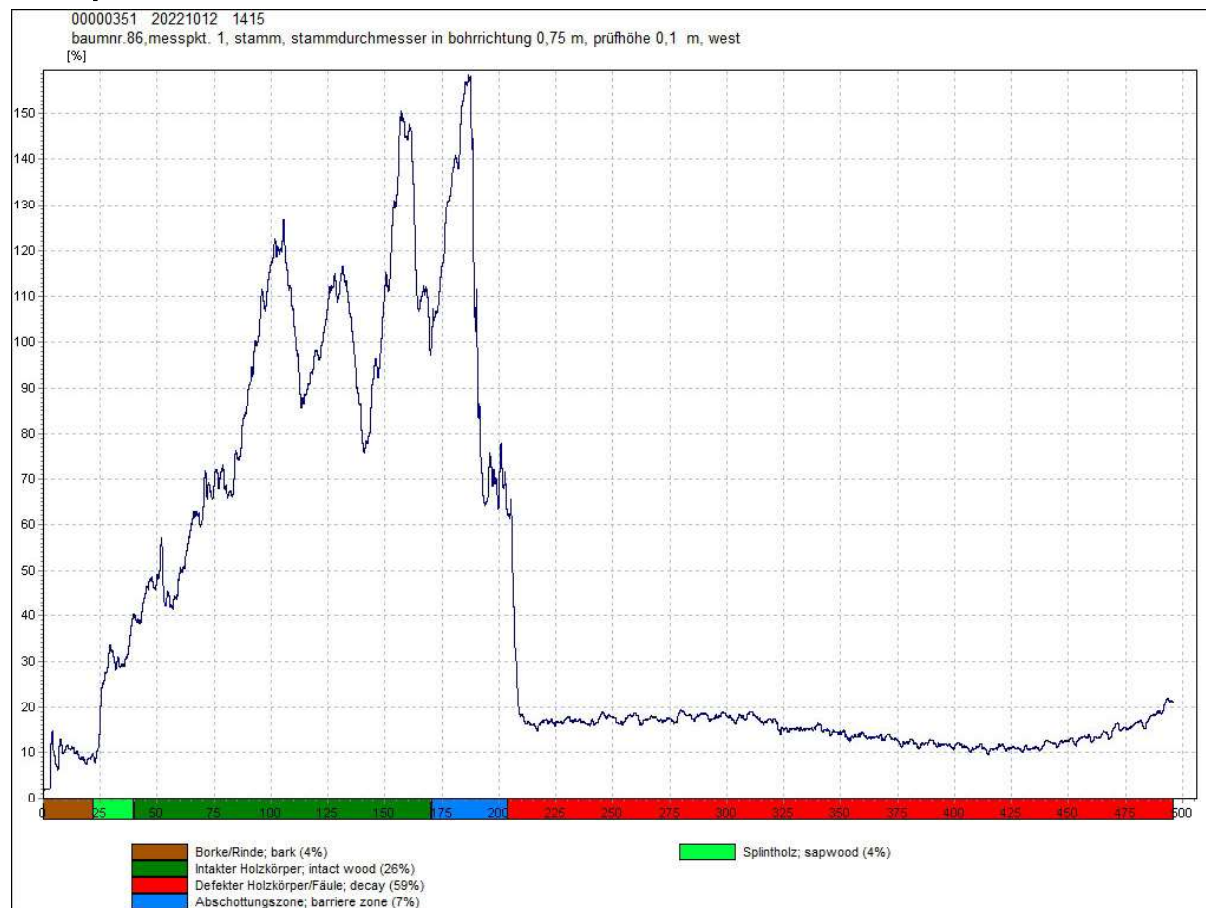
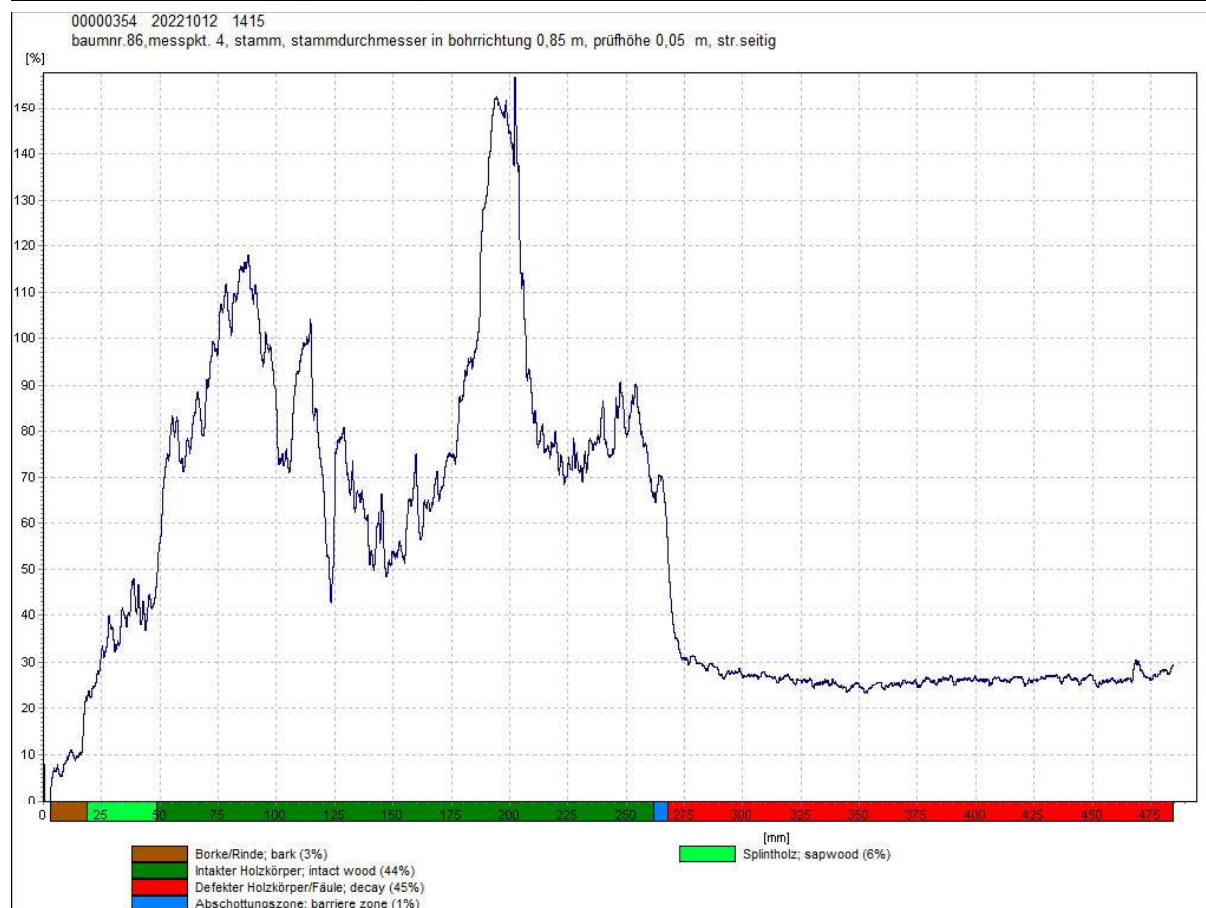
Baum Nr. 86

Ältere Sommer-Linde im Bestand der Allee, Gesamt- und Stammansicht.

Der Baum ist vital und weist eine durchgehend gesunde Belaubung - ohne signifikante Trockenschäden - auf, der Stammkörper ist jedoch stark geschädigt.

Es ist davon auszugehen, dass auch die statisch relevanten Haltewurzeln geschädigt sind, ohne dass bisher Symptome/Schäden in der Krone sichtbar sind. Das ist ein typisches Phänomen bei diesem Befall an der Baumart Linde.

Der Baum muss aus den zuvor genannten Gründen **bis 30.11.2022** gefällt werden (bereits per E-Mail am 14. Oktober 2022 mitgeteilt). Zur Vermeidung einer Fällung stellt die Herstellung eines Kopfbaumes durch Kronensicherungsschnitt in ca. 6 m Höhe eine Alternative dar.

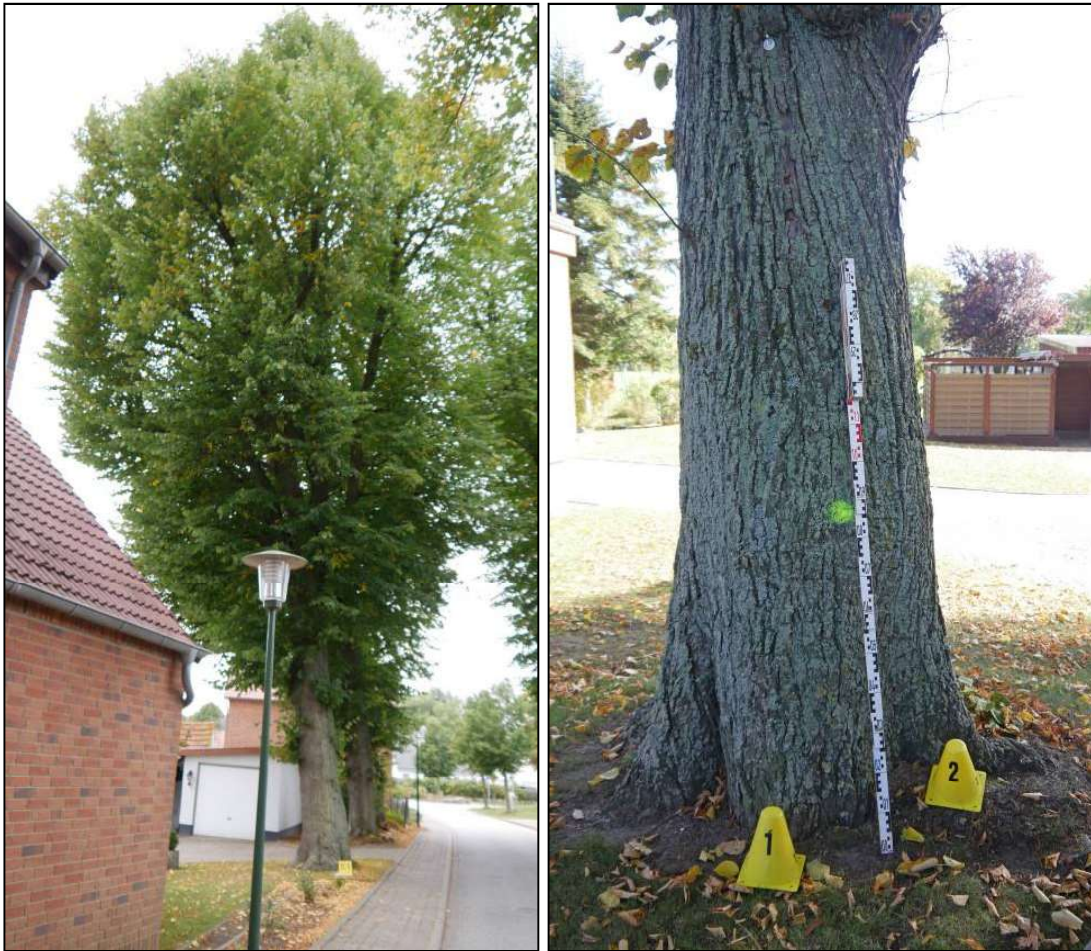
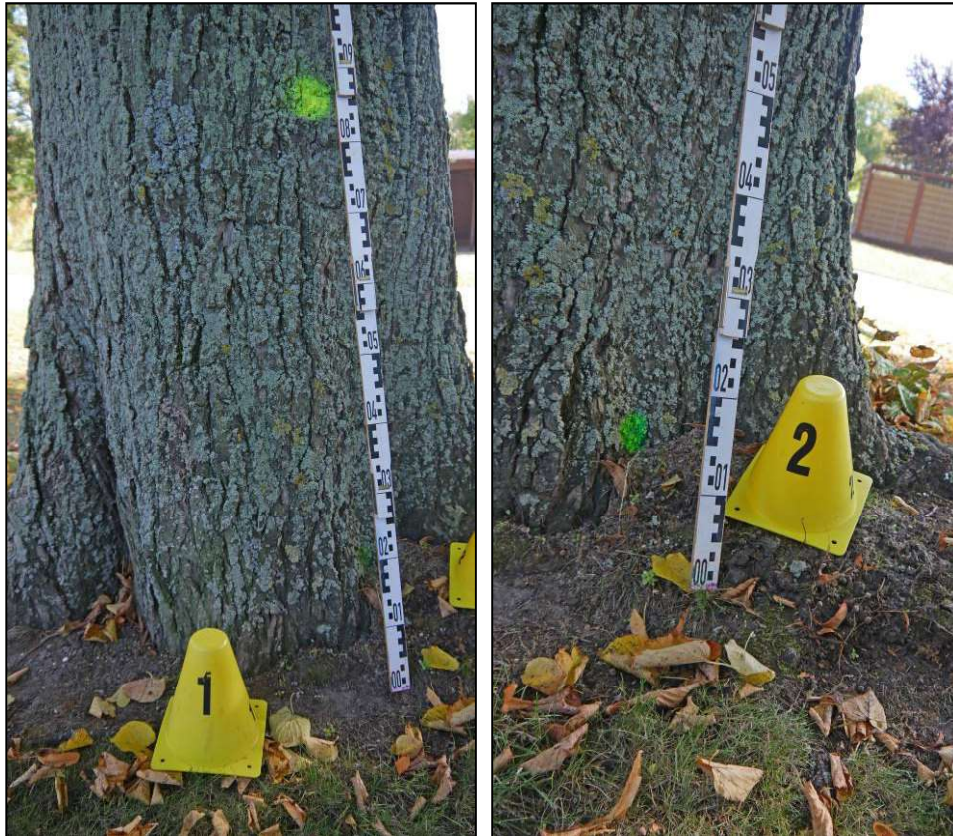
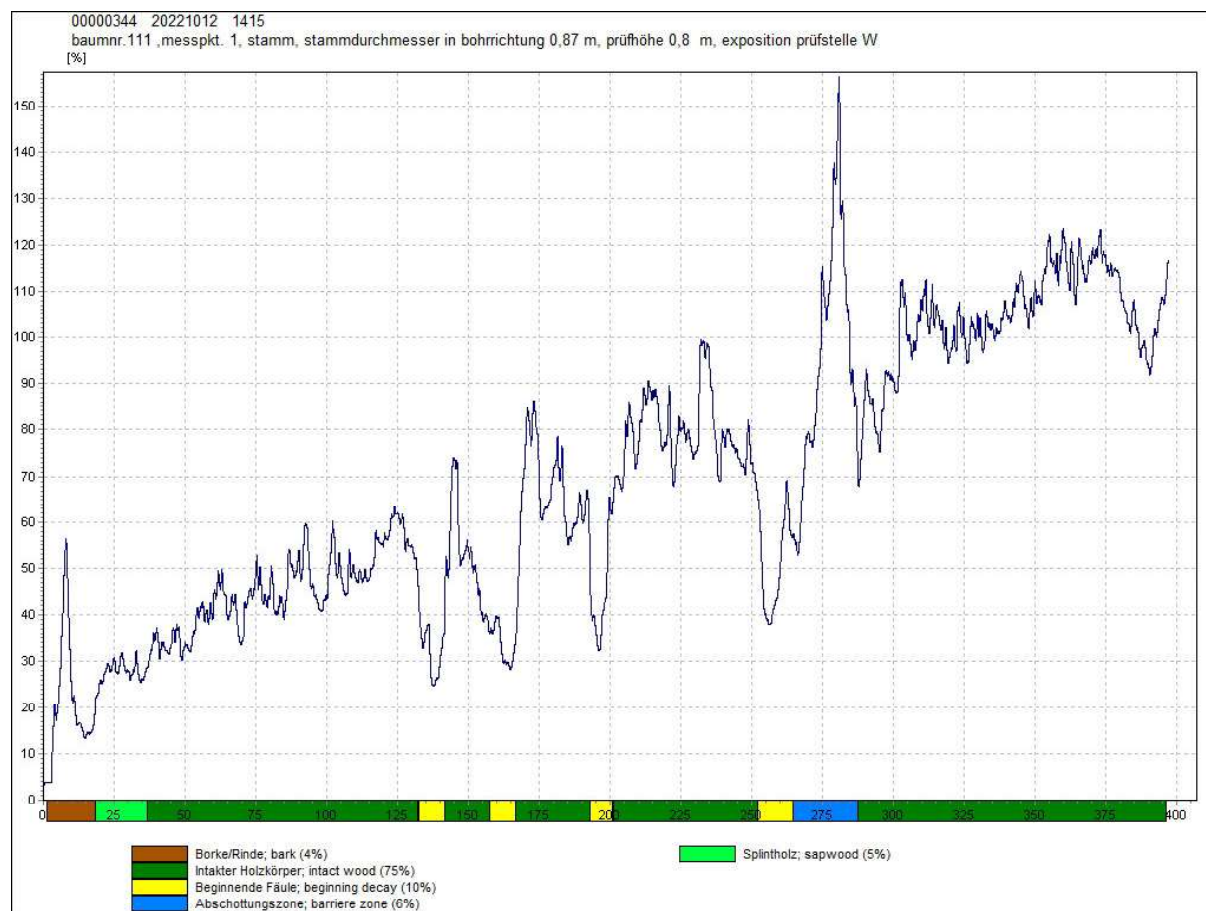
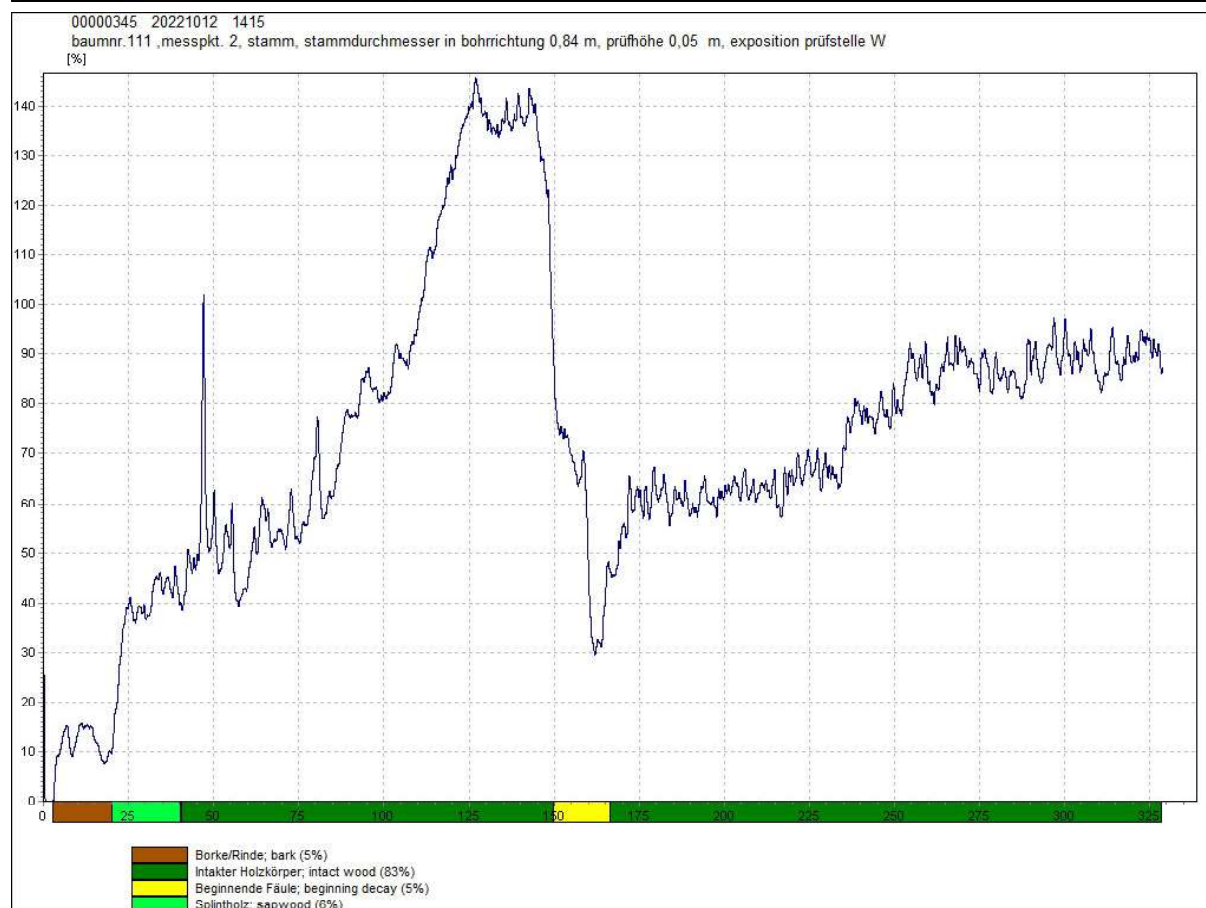
Baum Nr. 111

Ältere Sommer-Linde im Bestand der Allee, Gesamt- und Stammansicht. Der Baum ist sehr vital und weist eine durchgehend gesunde Belaubung - ohne signifikante Trockenschäden - auf.

Die Messprofile bei Linden zeigen manchmal auf kurzen Strecken starke Ausschläge oder auch Kurvenabfälle, die auf Partien mit höherer Dichte oder Weichstellen hinweisen. Das kann arttypisch für die Linde sein und stellt keinen Schaden dar.

Kronenpflege und Einkürzung einzelner Grobäste, die aus dem Kronenmantel herausragen.

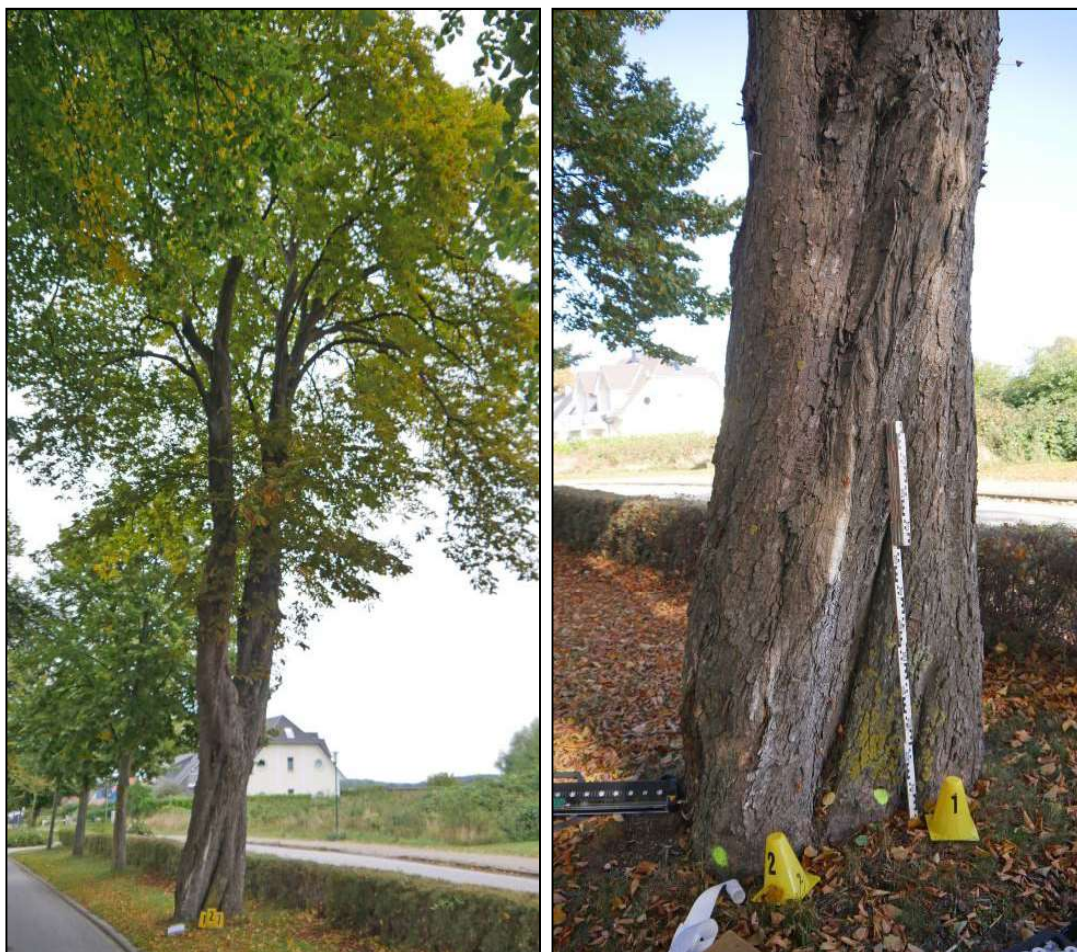
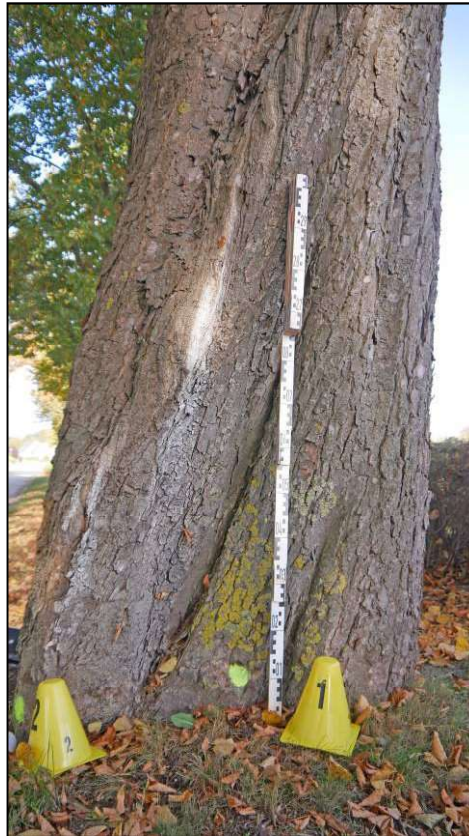
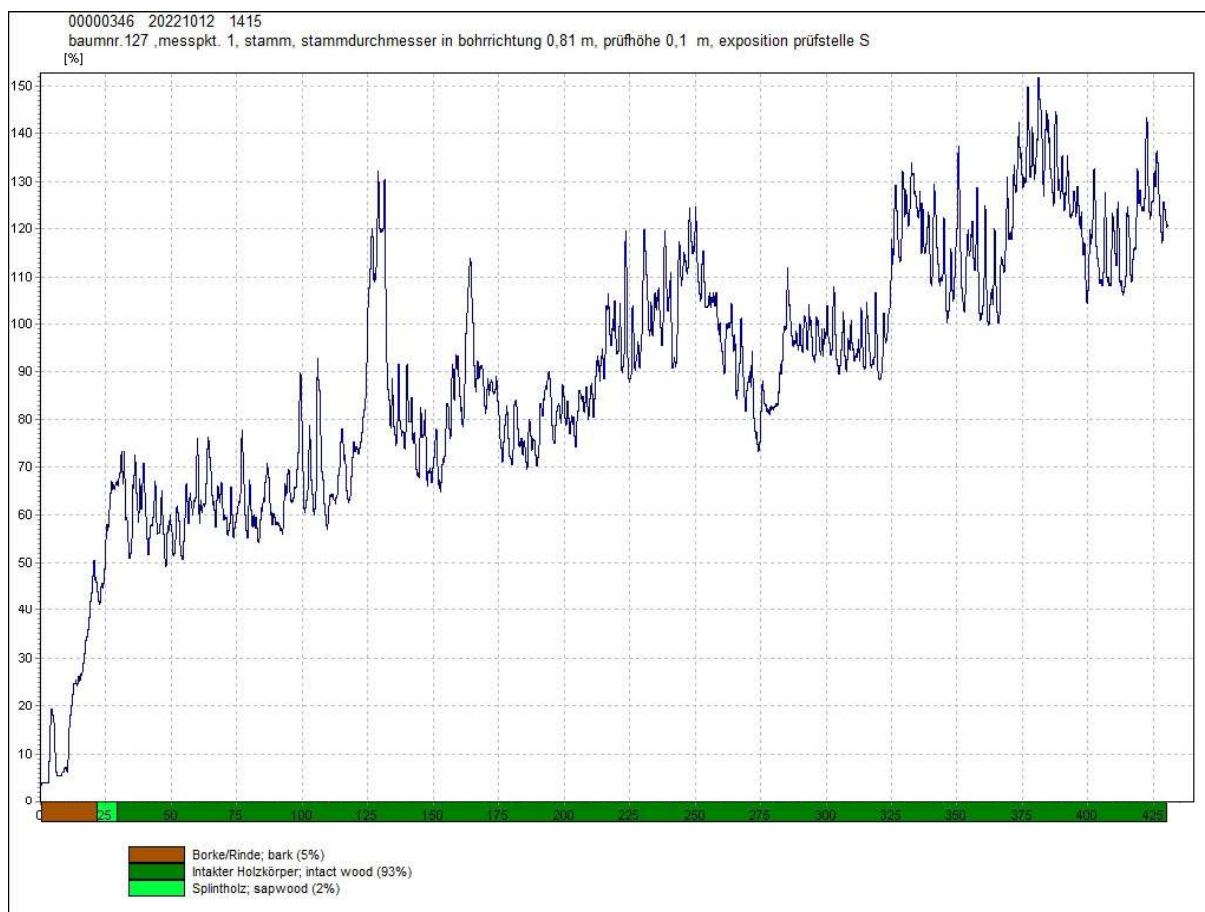
Baum Nr. 127

Ältere Ross-Kastanie im Bestand der Allee, Gesamt- und Stammansicht. Der Baum ist vital, jedoch durch den Befall mit der Miniermotte in der Vitalität gemindert.

Kronenpflege mit Entfernung/Einkürzung sich reibender/kreuzender Äste.

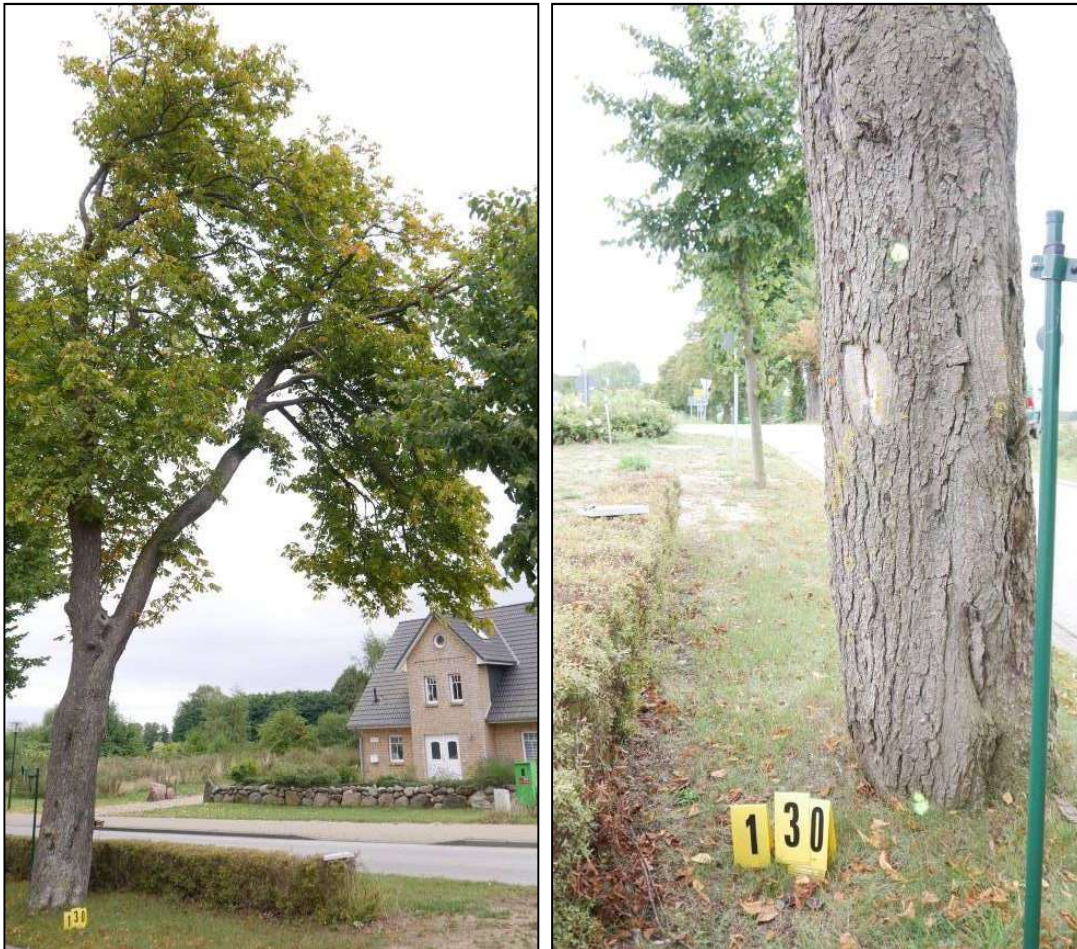
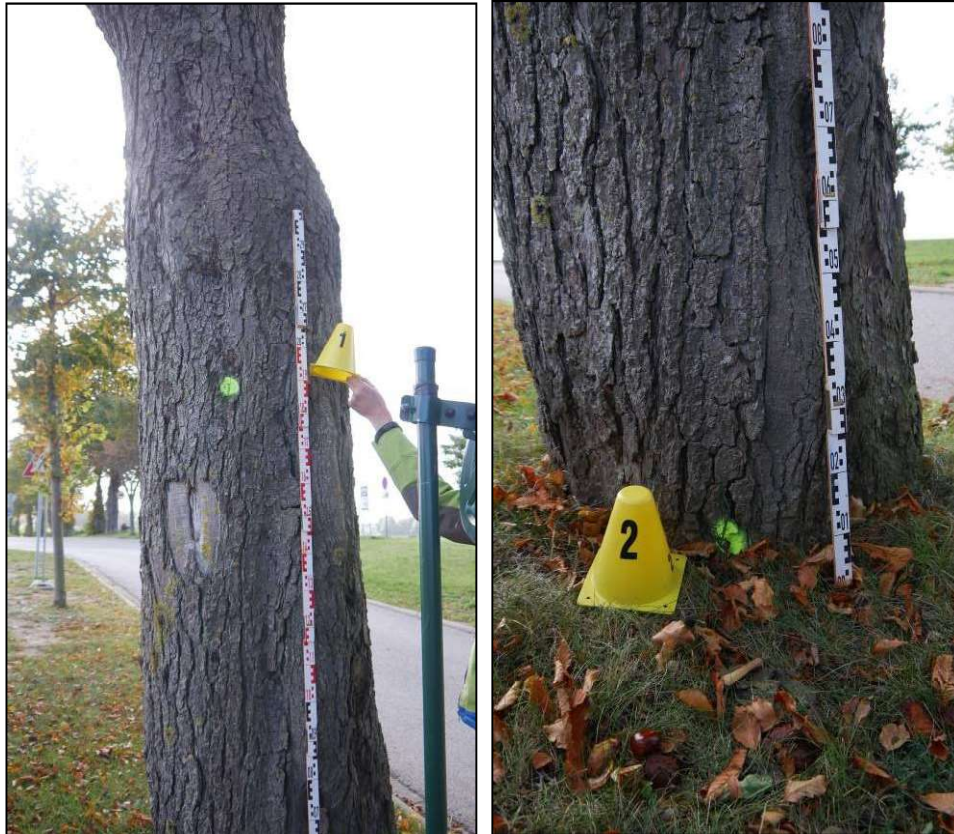
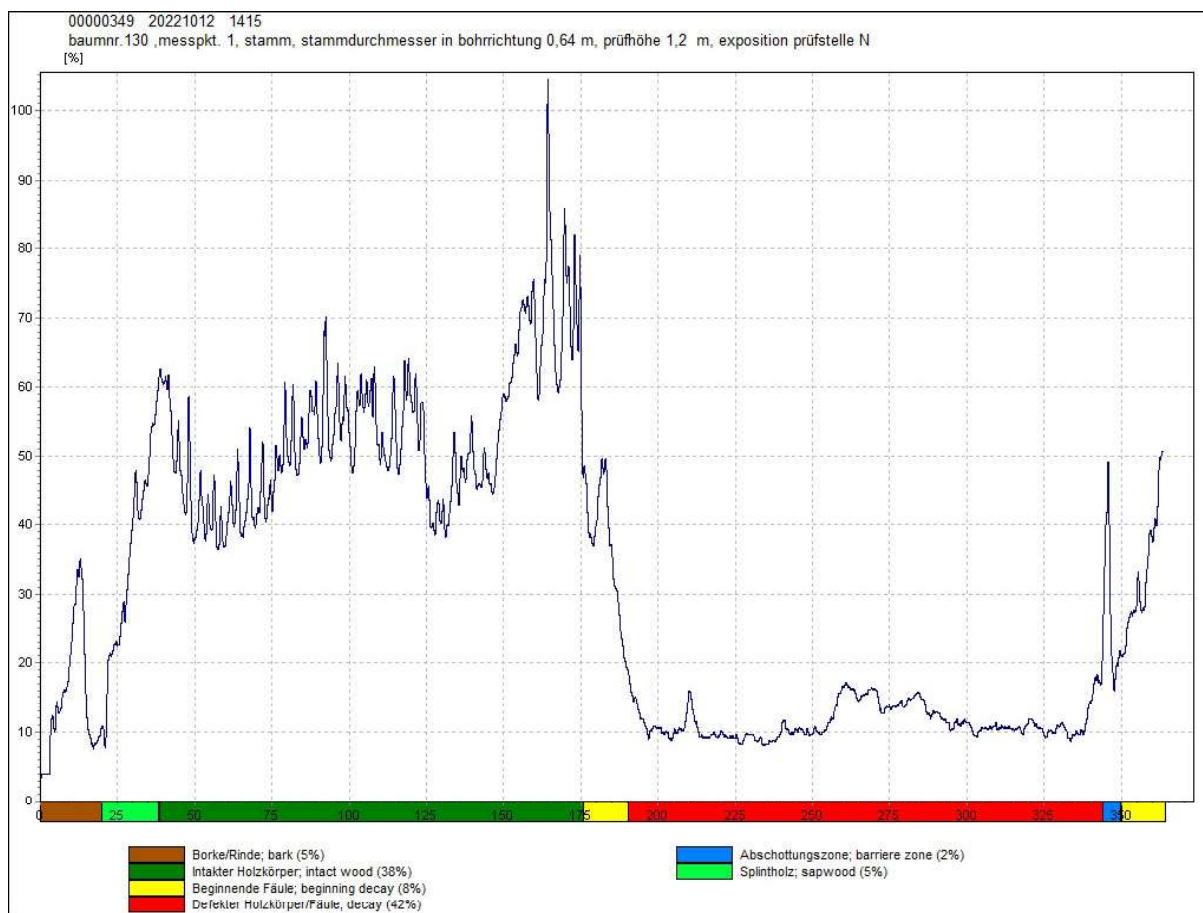
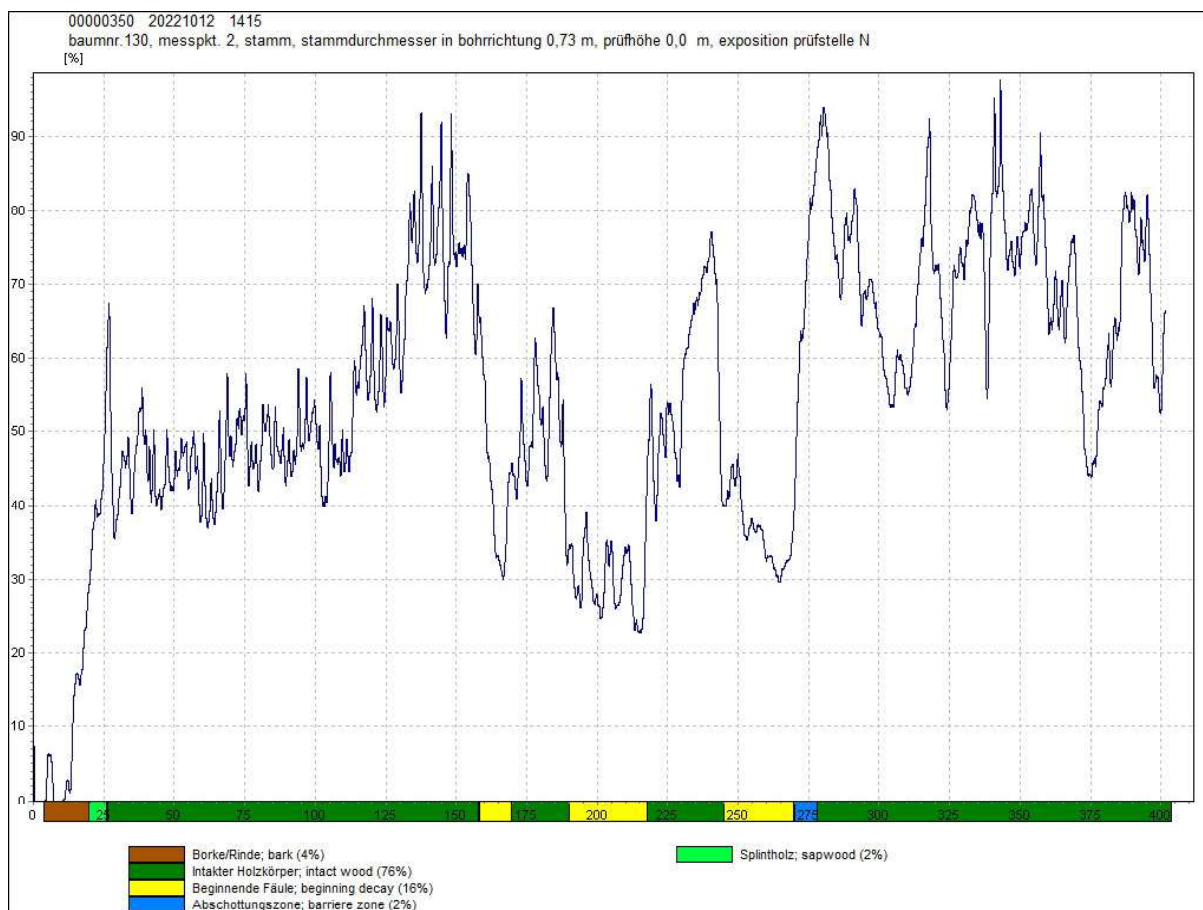
Baum Nr. 130

Ältere Ross-Kastanie im Bestand der Allee, Gesamt- und Stammansicht. Der Baum weist mehrere Stammschäden auf.

Zudem sind Anfangssymptome durch den Befall mit dem Bakterium *Pseudomonas syringae* (Kastaniensterben) und durch die Miniermotte festzustellen.

Außerdem zeigt sich diese Schädigung in einer schlechten Kronenvitalität (Degenerations- bis Stagnationsphase).

Messung 1 im Bereich der Stammschäden zeigt hinter einer gesunden Restwandung von 15 cm Stärke eine Höhlung und ab 35 cm Bohrtiefe wieder einen gesunden Holzkörper. Bei einem Stammdurchmesser von 64 cm ist die gesunde Restwandung ausreichend tragfähig.

Kronenpflege und erneute eingehende Untersuchung mit Bohrwiderstandsmessung an denselben Messpunkten im Jahr 2025.
