<b>Beschlussvorlage</b>		Vorlage-Nr: <b>GV Ziero/19/13970</b>
Federführend: Bürgeramt		Status: öffentlich Datum: 29.10.2019 Verfasser: Torsten Gromm
<b>Beschluss über den Erwerb eines Löschgruppenfahrzeuges (LF 16-12) von der Gemeinde Ostseebad Boltenhagen für die Freiwillige Feuerwehr Zierow</b>		
Beratungsfolge:		
Gremium	Teilnehmer	Ja    Nein    Enthaltung
Gemeindevertretung Zierow

Schaden- und Wertgutachten

**Gutachten Nr.: 0069B9C207**

Betreff : Fahrzeugbewertung GVM 2047

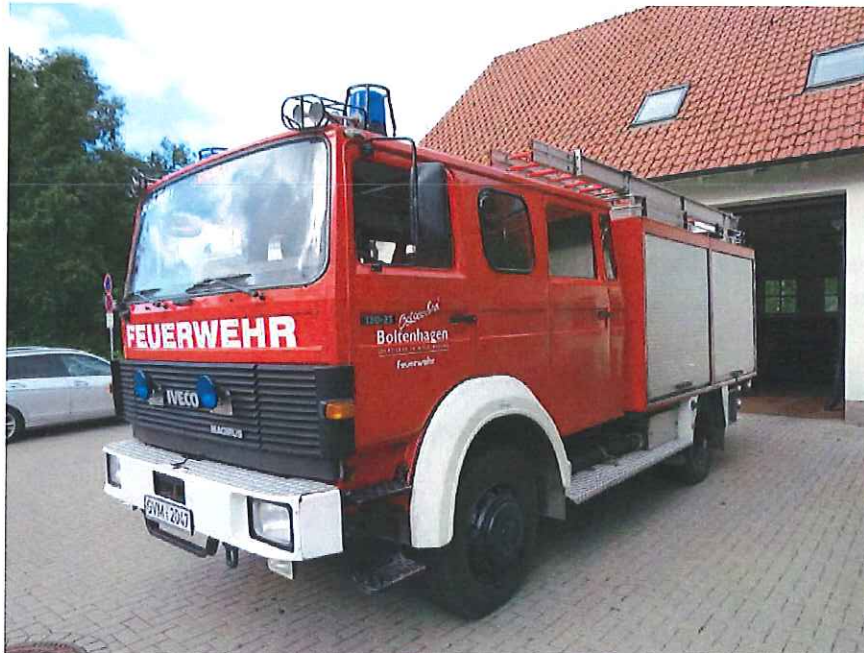
**Bild 1**

**Front und Seitenansicht links**

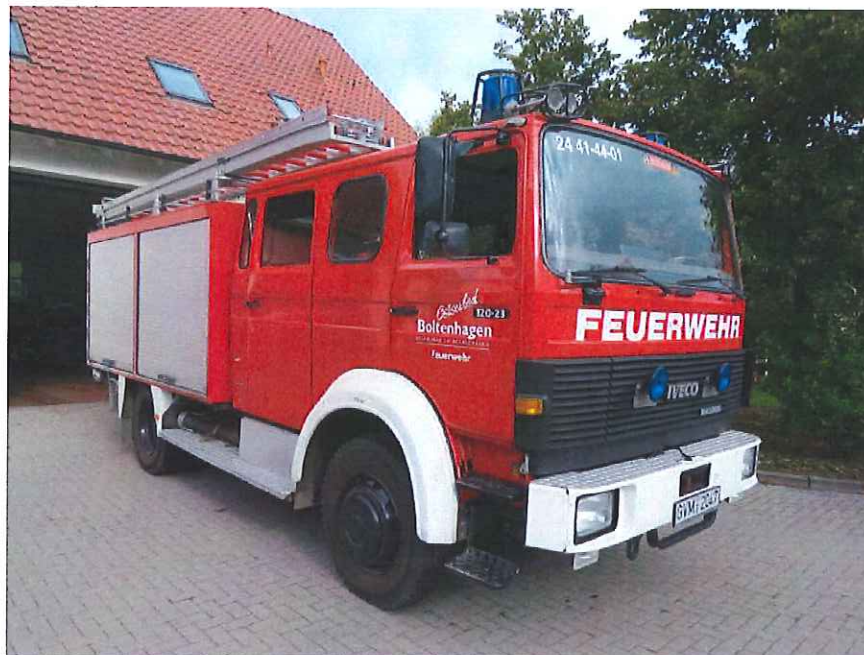
**Bild 2**

**Front und Seitenansicht rechts**

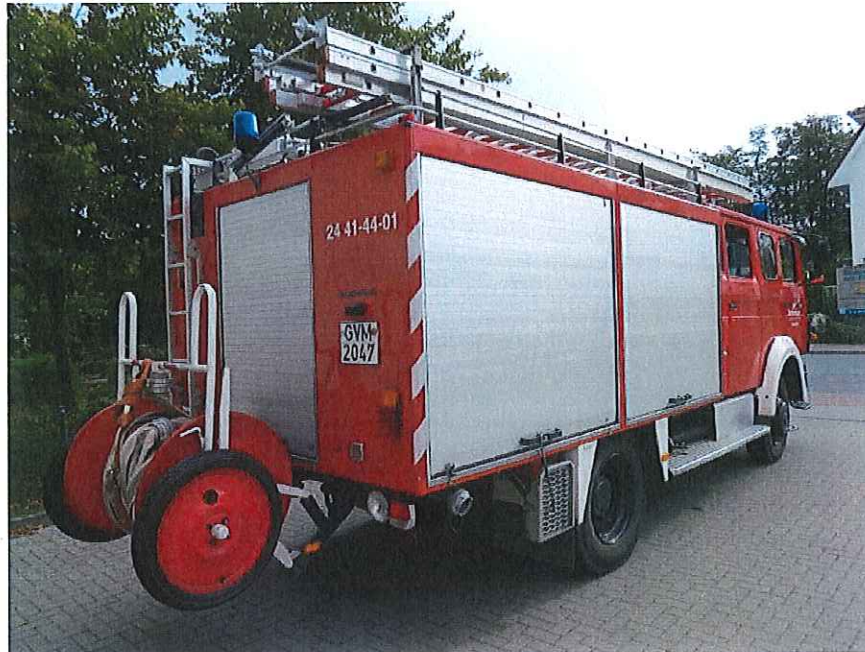
Bild 3

Heck und Seitenansicht rechts

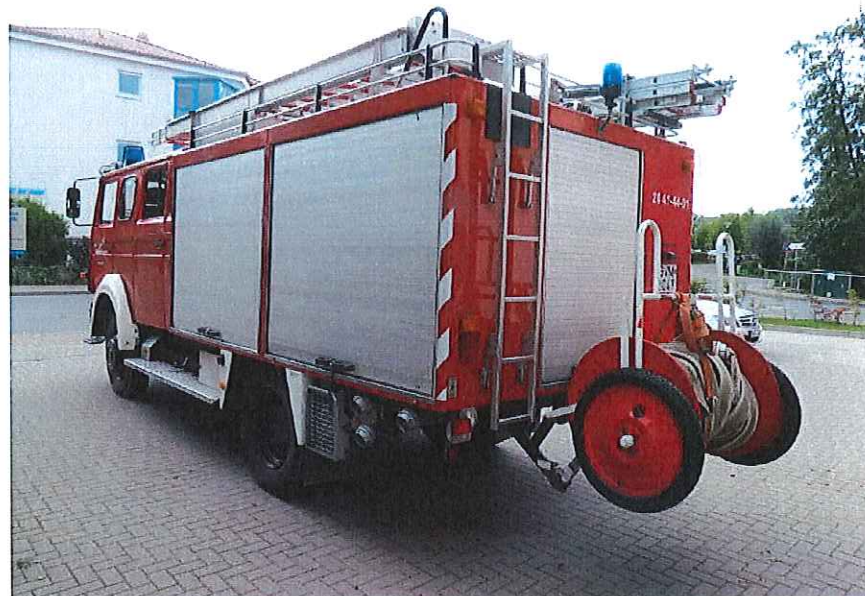
Bild 4

Heck und Seitenansicht links

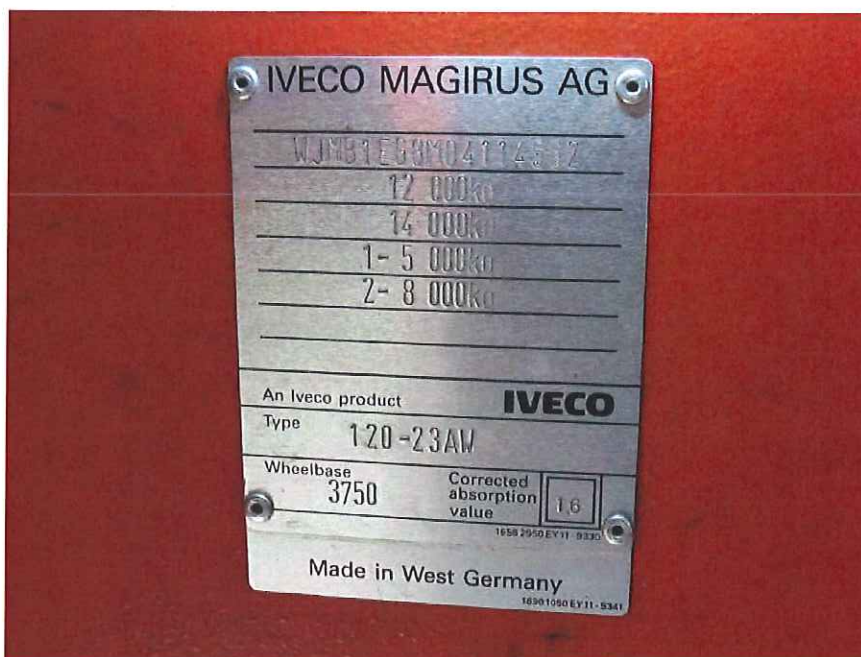
Bild 5

FIN

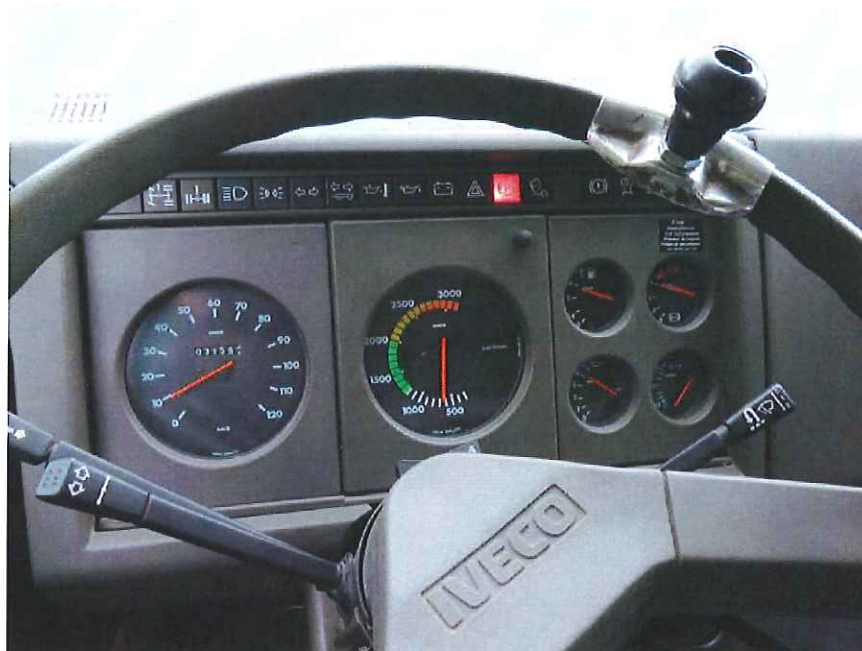
Bild 6

Kombiinstrument

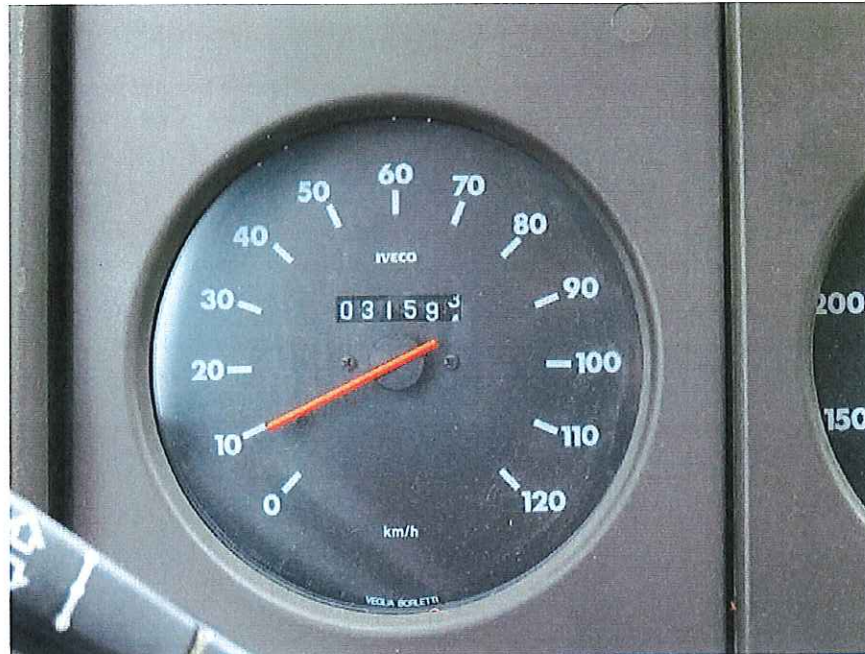
Bild 7

Tachostand

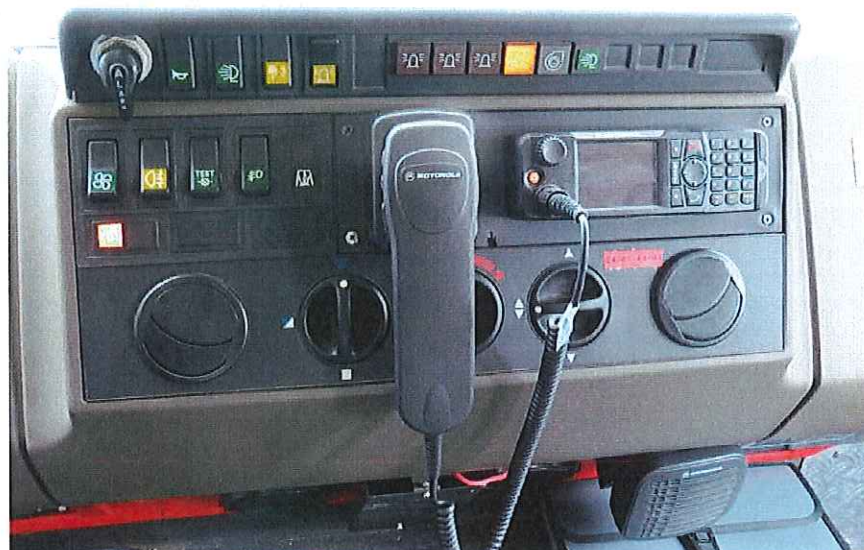
Bild 8

Mittelkonsole

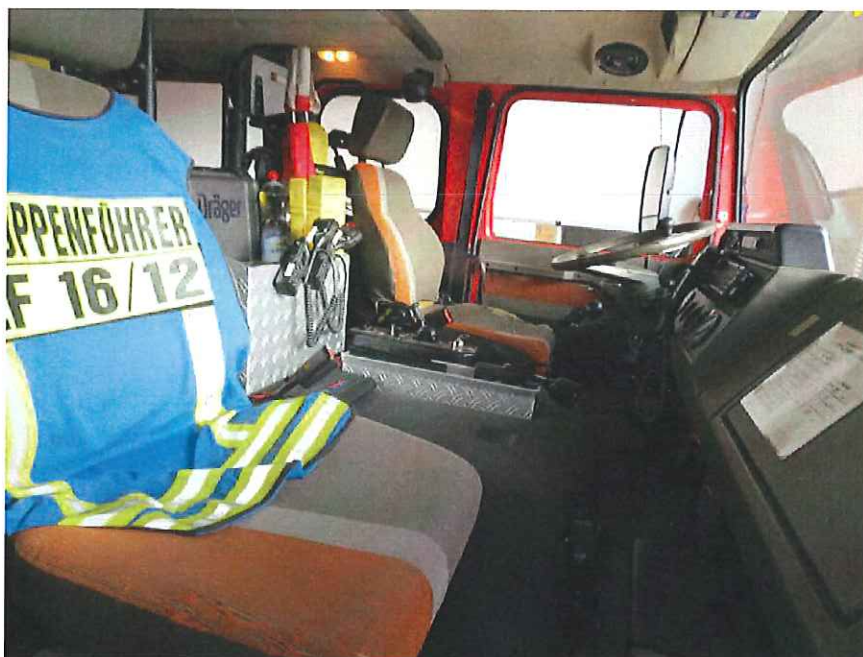
Bild 9

Innenraum

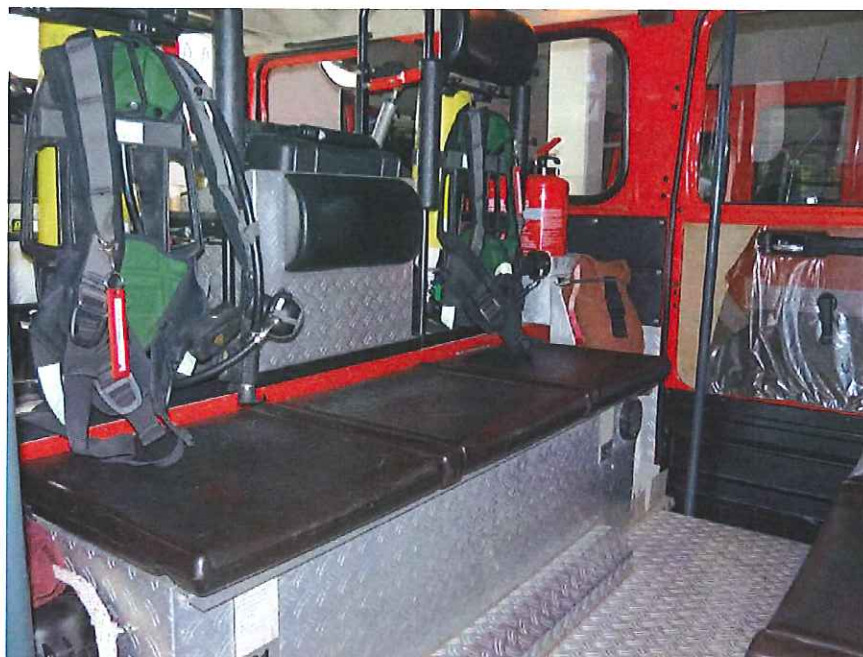
Bild 10

Innenraum Fond

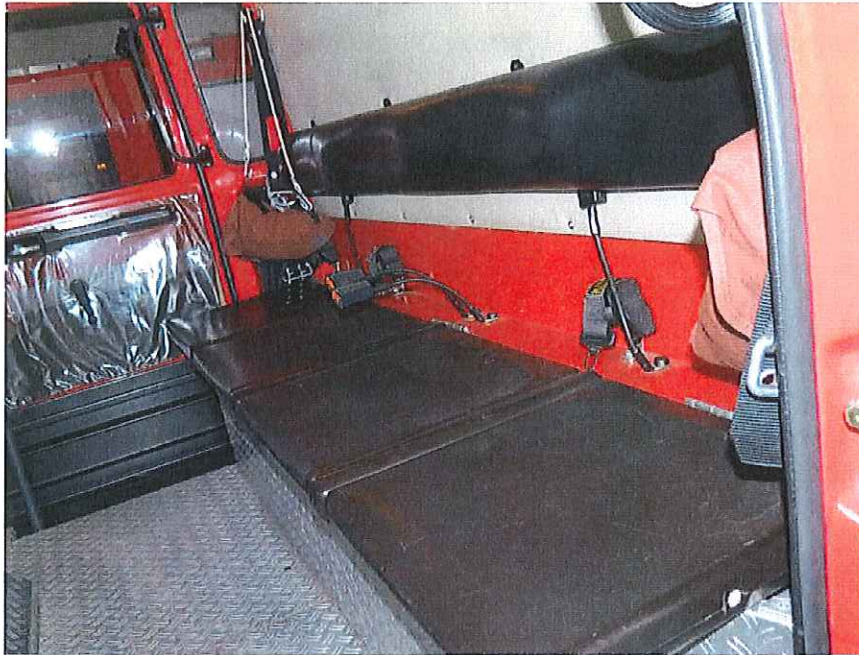
Bild 11

Innenraum Fond

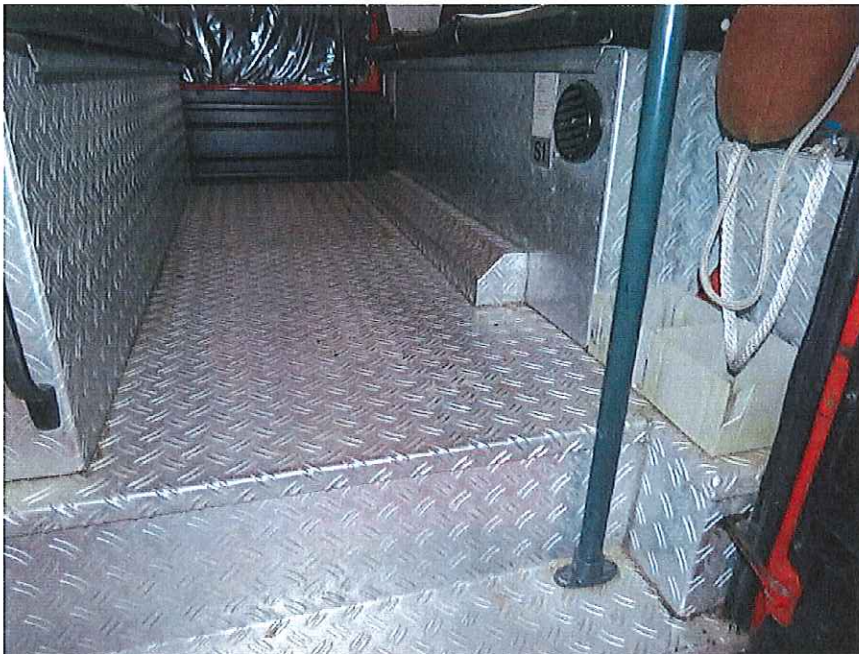
Bild 12

Innenraumboden Fond
