Stadt Klütz

Beschlussvorlage	Vorlage-Nr: SV Klütz/16/10123			
Federführend: FB II Bau- und Ordnungswesen	Status: öffentlich Datum: 20.01.2016 Verfasser: Sandra Pettkus			
Brückeninstandsetzung hier: erforderliche Maßnahmen				
Beratungsfolge:				
Gremium	Teilnehmer	Ja	Nein	Enthaltung
Bauausschuss der Stadt Klütz Hauptausschuss der Stadt Klütz Stadtvertretung Klütz

Brücke Nr. 1 - Tarnewitzerhagen nach Oberhof über den Tarnewitzer Bach

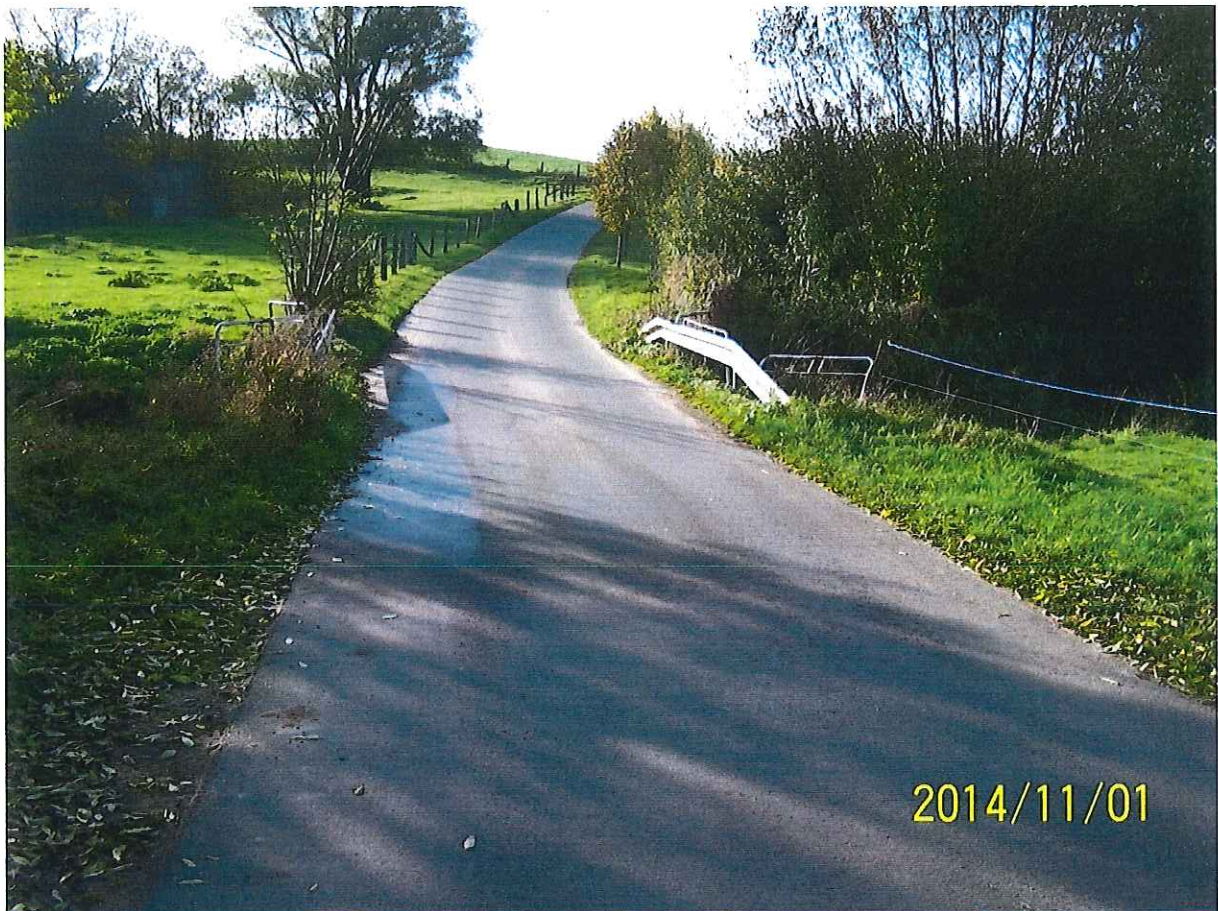
Brücke Nr. 1

Allgemeiner Zustand der Brücke: ungenügend

Brücke im Zuge des Ortsverbindungsweges von Oberhof nach Tarnewitzerhagen
über den Tarnewitzer Bach

- Ausschilderung nach den Festsetzungen der verkehrsrechtlichen Anordnung - wird z.Z. durch das Ordnungsamt realisiert
- für die Beseitigung der baulichen Mängel (kein Geländer, keine radabweisenden Einrichtungen, Schutzplanke ist nicht trägergerecht ausgeführt) sowie die Einstufung der Tragfähigkeit ist die Beauftragung von Planungsleistungen erforderlich (separate Beschlussvorlage)
- Die Kosten für die vorgenannten Maßnahmen können erst nach vorliegendem Instandsetzungskonzept durch ein Planungsbüro benannt werden

Es erfolgt eine Beauftragung von Planungsleistungen für die Erstellung eines Instandhaltungskonzeptes inkl. der Erstellung eines Standsicherheitsnachweises/Tragfähigkeitseinstufung (separate Beschlussfassung).

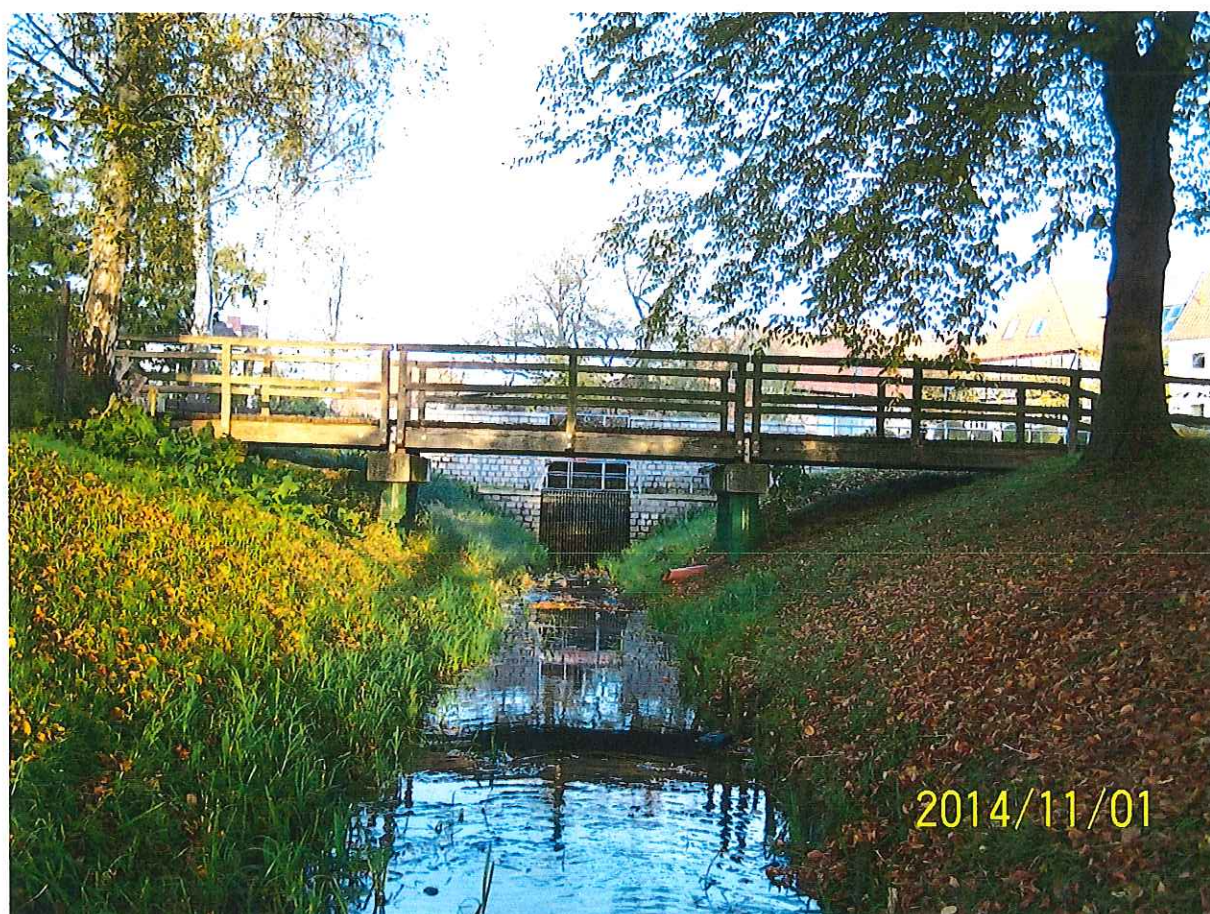
Br.-Nr. 8

allgemeiner Zustand der Brücke: nicht ausreichend

Brücke im Zuge eines Fußweges „am Sperrwerk“ über die Klützer Beek in Klütz

- Ausschilderung nach den Festsetzungen der verkehrsrechtlichen Anordnung - wird z.Z. durch das Ordnungsamt realisiert.
- Für die weitere Nutzung muss die Brücke mittelfristig **instandgesetzt** werden oder es muss ein **Rückbau** erfolgen.

Nach Klärung der Grundstücksangelegenheiten ist der Rückbau der Brücke zu beauftragen.

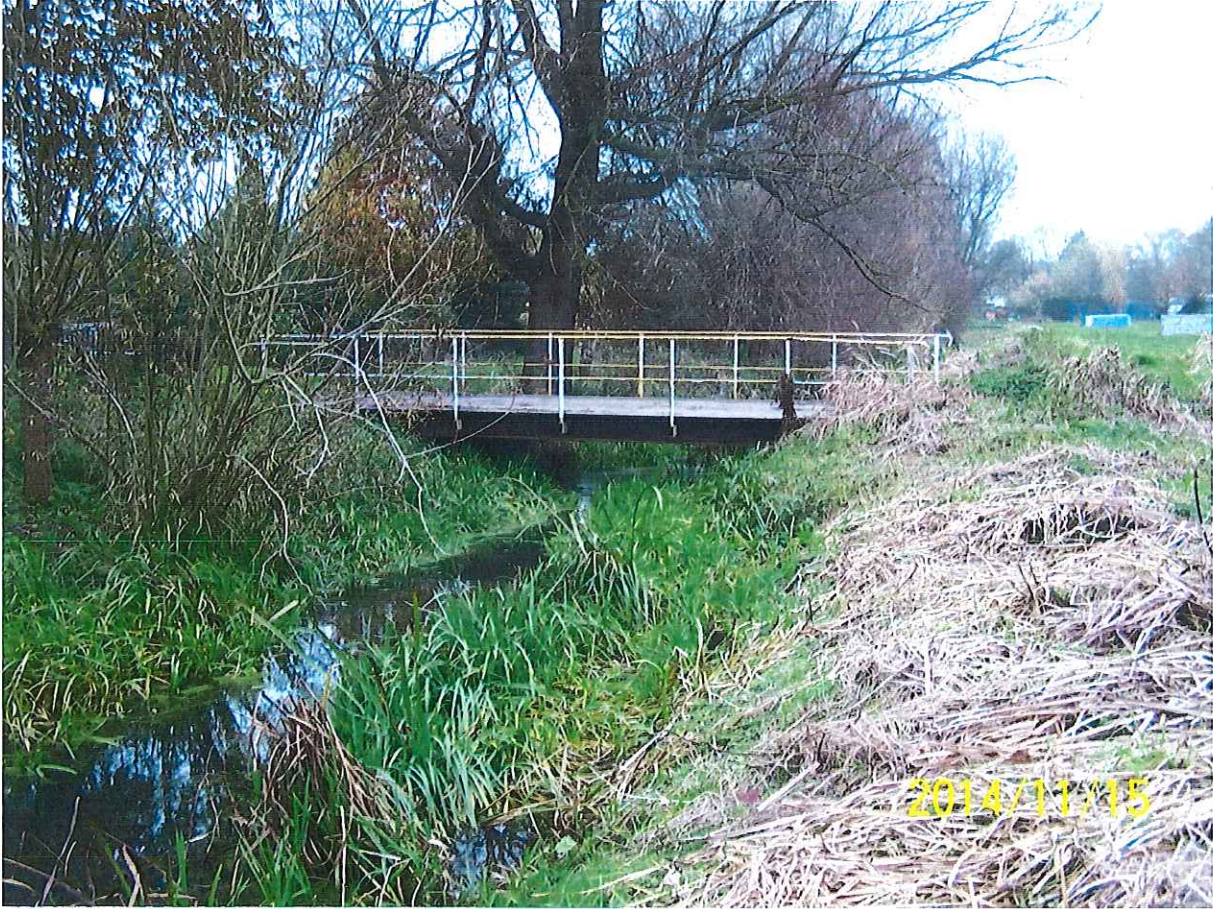
allgemeiner Zustand der Brücke: ungenügend

Brücke im Zuge eines Weges zu den Torfmoorwiesen über die Klützer Beek in Klütz
Br.-Nr. 9

- Ausschilderung nach den Festsetzungen der verkehrsrechtlichen Anordnung - wird z.Z. durch das Ordnungsamt realisiert.
- Für die Beseitigung der baulichen Mängel (Auflagerausbildung, konstruktive Mängel

an der Blechfahrbahn, keine regelrechten Geländer, keine radabweisenden Einrichtungen) sowie die Einstufung der Tragfähigkeit ist die Beauftragung von Planungsleistungen erforderlich (separate Beschlussvorlage)

Es erfolgt eine Beauftragung von Planungsleistungen für die Erstellung eines Instandhaltungskonzeptes inkl. der Erstellung eines Standsicherheitsnachweises/Tragfähigkeitseinstufung (separate Beschlussfassung).

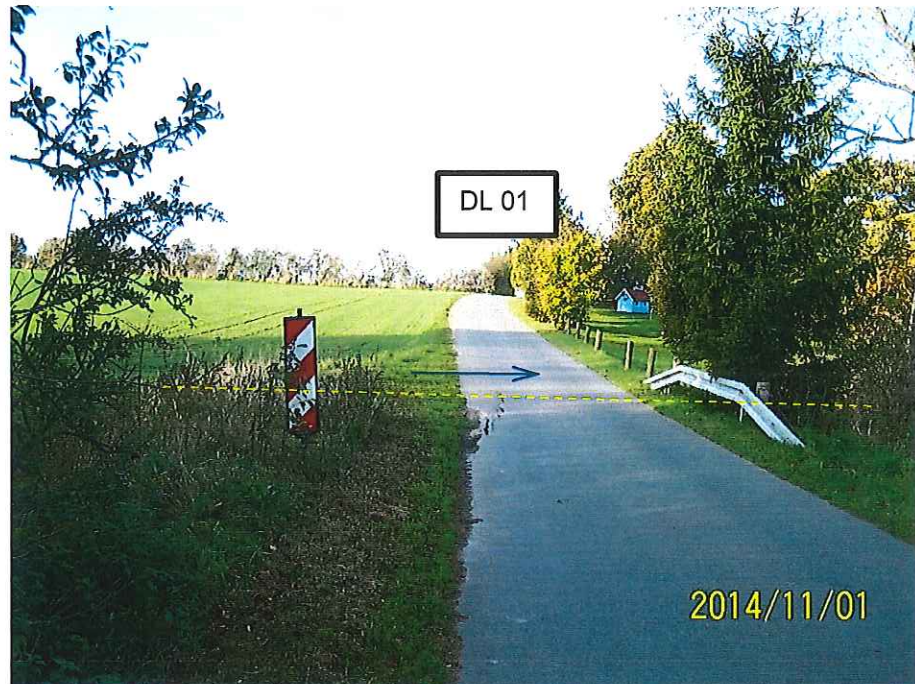
Bild-Nr.: 1 100_5817.jpg Blick von Gantenbeck in Richtung Tarnewitzerhagen

Fahrbahnbelag aus Asphalt, Warnbake falsch angeordnet, Schrägstriche müssen zur Fahrbahn zeigen

- Ausschilderung nach den Festsetzungen der verkehrsrechtlichen Anordnung - wird z.Z. durch das Ordnungsamt realisiert.
- Die Beseitigung der Mängel (vorh. Leitplanke richtig aufstellen, Erneuerung des abgebrochenen Fahrbahnbereiches) werden im HHJahr 2016 im Rahmen der Straßenunterhaltung realisiert.

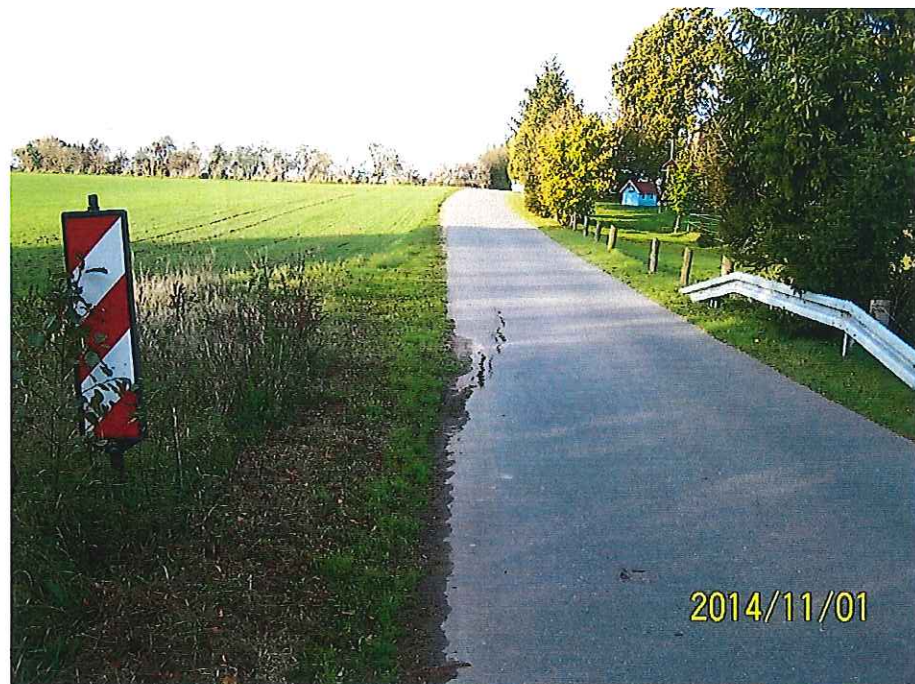
Bild-Nr.: 2 100_5818.jpg Blick von Gantenbeck in Richtung Tarnewitzerhagen

Fahrbahn gebrochen, rutscht in Richtung Einlauf

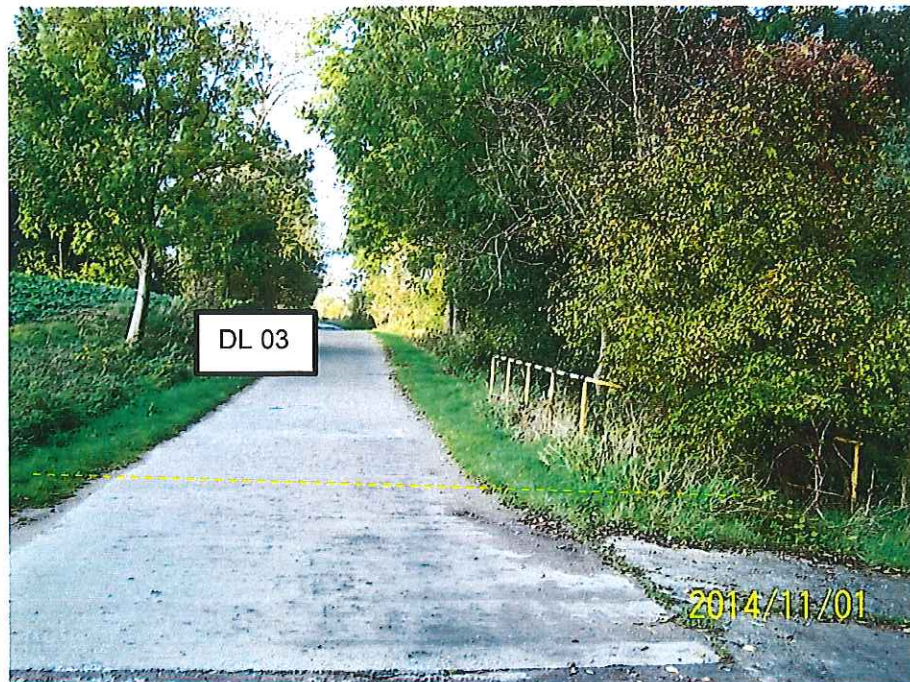
Bild-Nr.: 1 100_5832.jpg Blick in Richtung Wohlenberg

Fahrbahnbelag aus Beton,

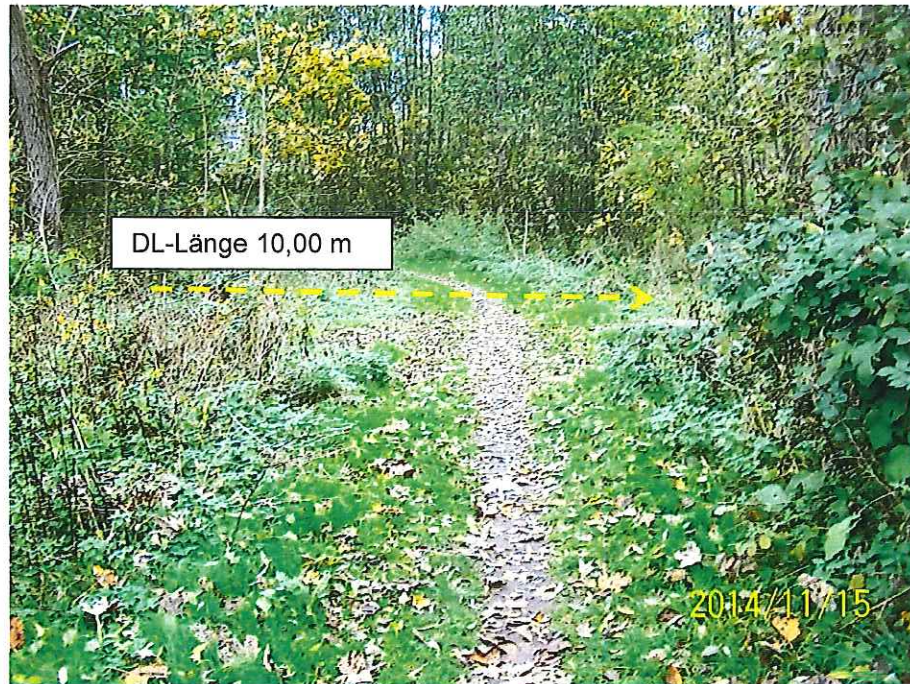
Bild-Nr.: 1 100_5893.jpg Blick vom Wiesenweg nach Rudolf-Breitscheid-Str.

die gesamte Wegebreite von ca 5,0 m nicht nutzbar

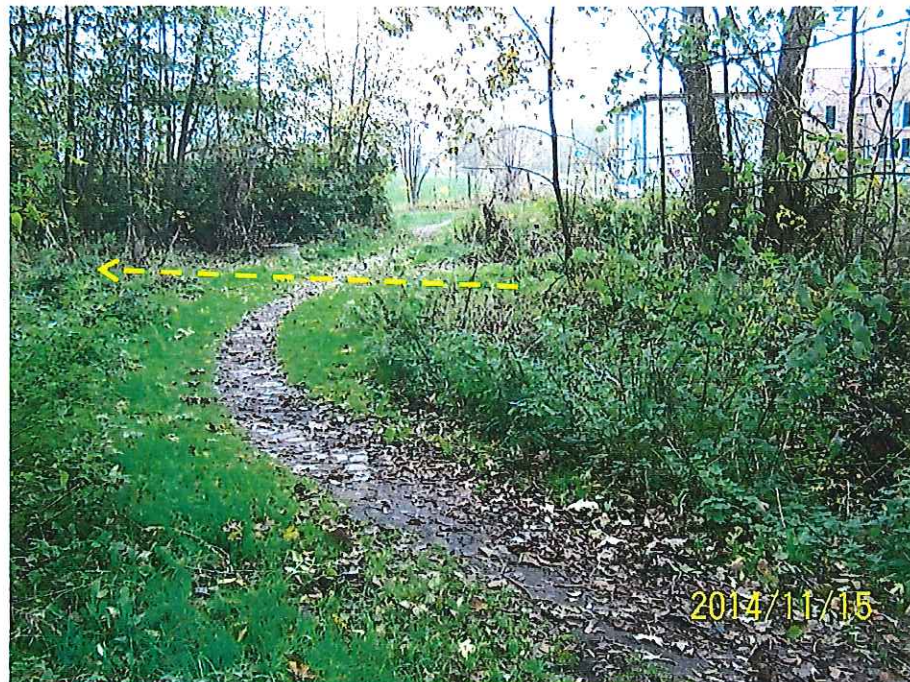
Bild-Nr.: 2 100_5902.jpg Blick von Rudolf-Breitscheid-Str. nach Wiesenweg

Teilweise Pflaster befestigung vorhanden, zugewachsen

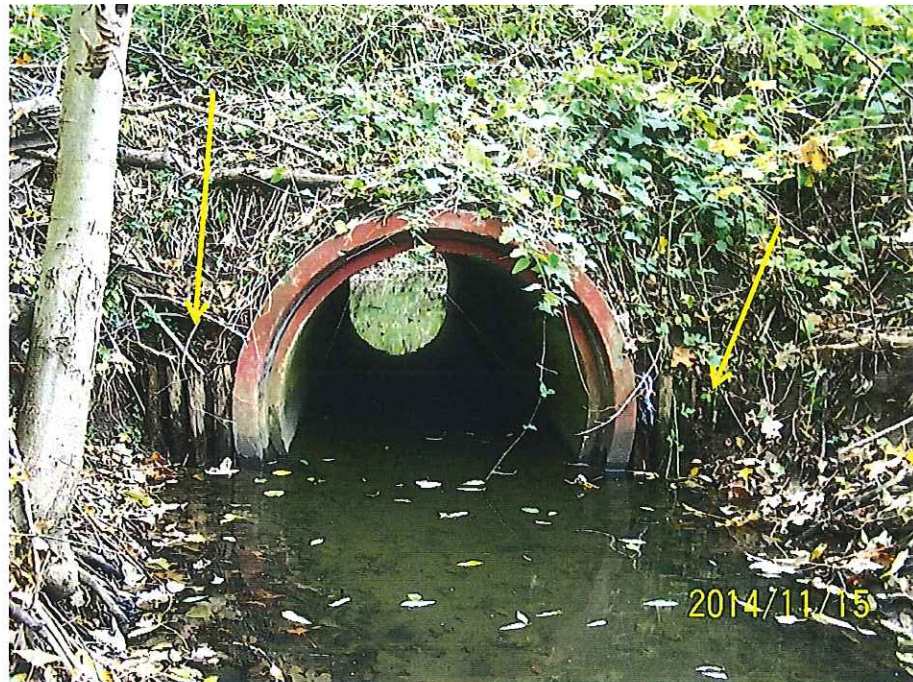
Bild-Nr.: 3 100_5895.jpg Einlaufbereich

Schutz gegen Umläufigkeit verfault

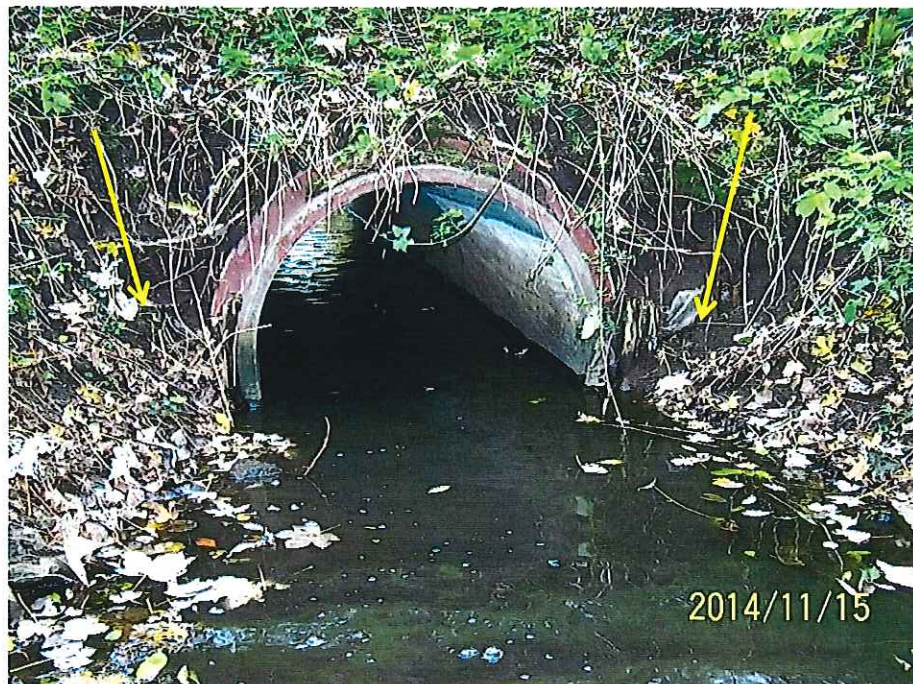
Bild-Nr.: 4 100_5900.jpg Auslaufbereich

Schutz gegen Umläufigkeit verfault
