Ostseebad Boltenhagen

Beschlussvorlage		Vorlage-Nr:	GV Bolte/18/12739		
Federführend: Kurverwaltung Boltenhagen		Status:	öffentlich		
		Datum:	13.09.2018		
		Verfasser:	Daniela Schmidt		
Anschaffung Schneepflug - Keilpflug					
Beratungsfolge:					
Gremium	Teilnehmer	Ja	Nein	Enthaltung	
Gemeindevertretung Ostseebad Boltenhagen

GUTACHTEN

Gerät: Keilschneepflug

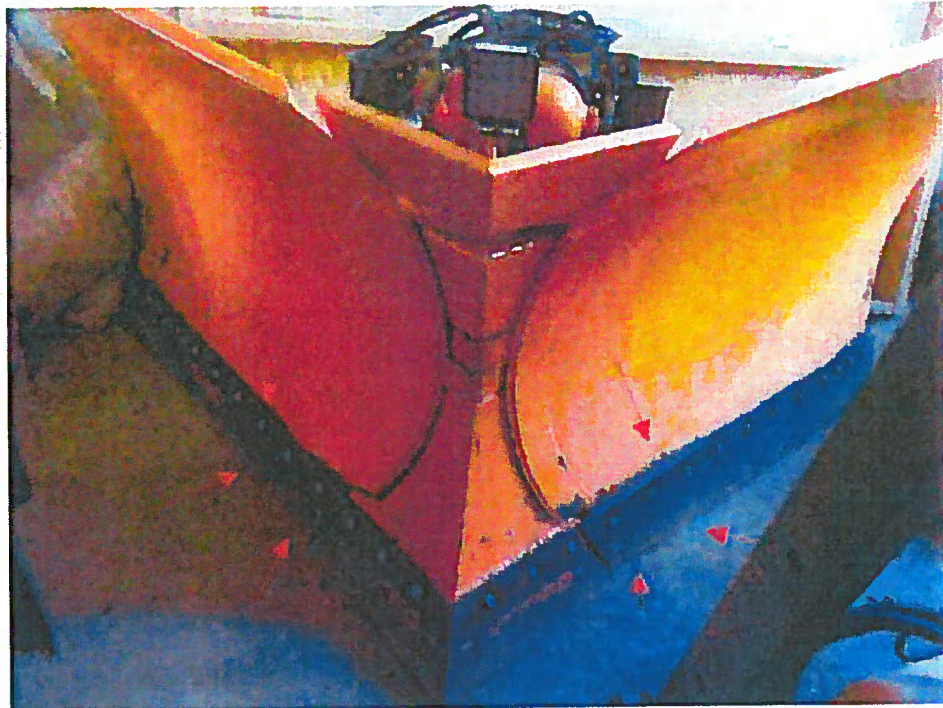
Der linke sowie der rechten Scharflügel des Keilschneepfluges waren im Bereich der unteren Schürfleisten gestaucht. Die Schürfleisten sowie die Scharflügel waren im doppelwandigen, verstärkten Bereich stark verzogen.

Bild 1 : Übersicht - Y 6 Keilschneepflug mit veränderbarer Form
Schadenbereich - Scharflügel im unteren, doppelwandigen Bereich und Schürfleisten
gestaucht und stark verzogen

Beide Schürfleisten sowie die Scharflügel sind zu erneuern.

Aufgrund der erheblichen Beschädigungen am Keilschneepflug ist eine Instandsetzung unter Verwendung von Einzelteilen nicht sinnvoll. An dem Keilschneepflug ist ein wirtschaftlicher und technischer Totalschaden eingetreten. Die Reparaturkosten wurden überschlägig ermittelt und betragen ca.

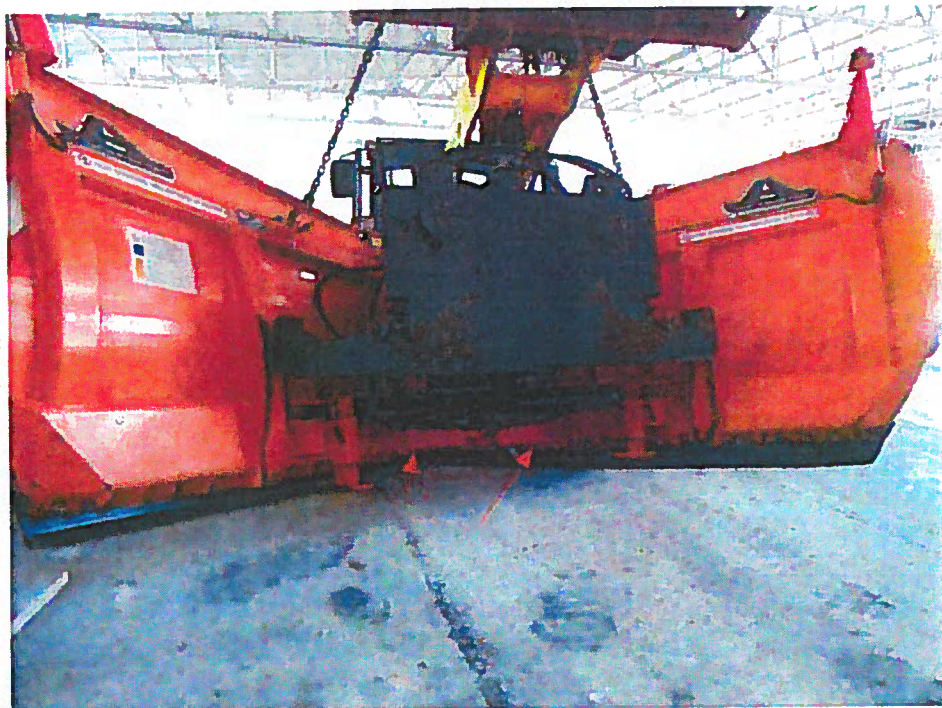
Bild 2 : Übersicht von hinten
Verstärkungen im unteren Bereich

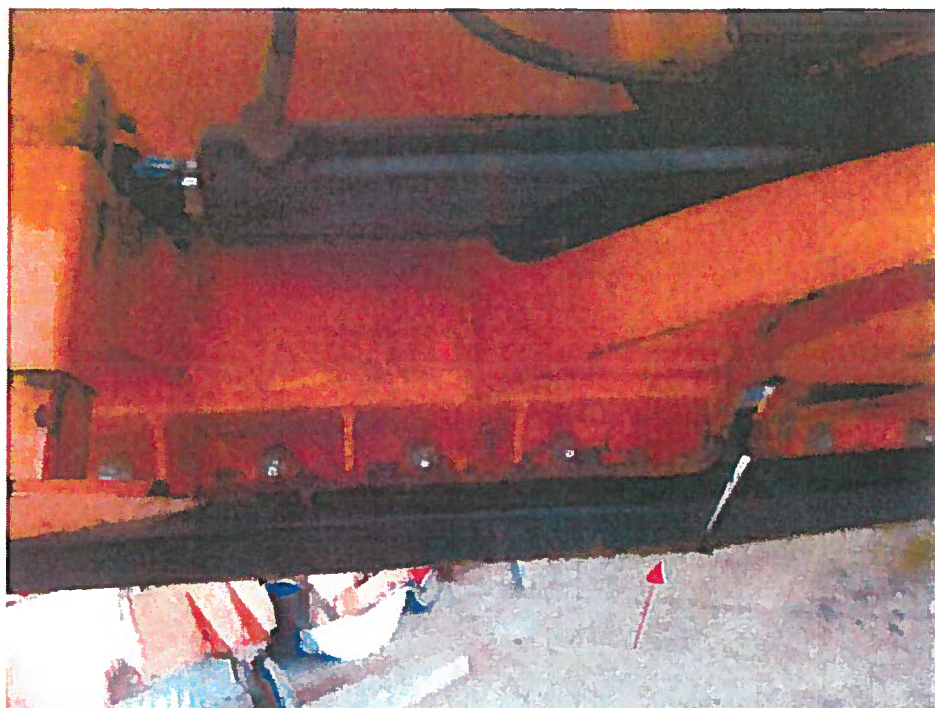
Bild 9 : Schadenbereich von hinten
Scharfügel links im unteren,doppelwandigen,verstärkten Bereich verzogen

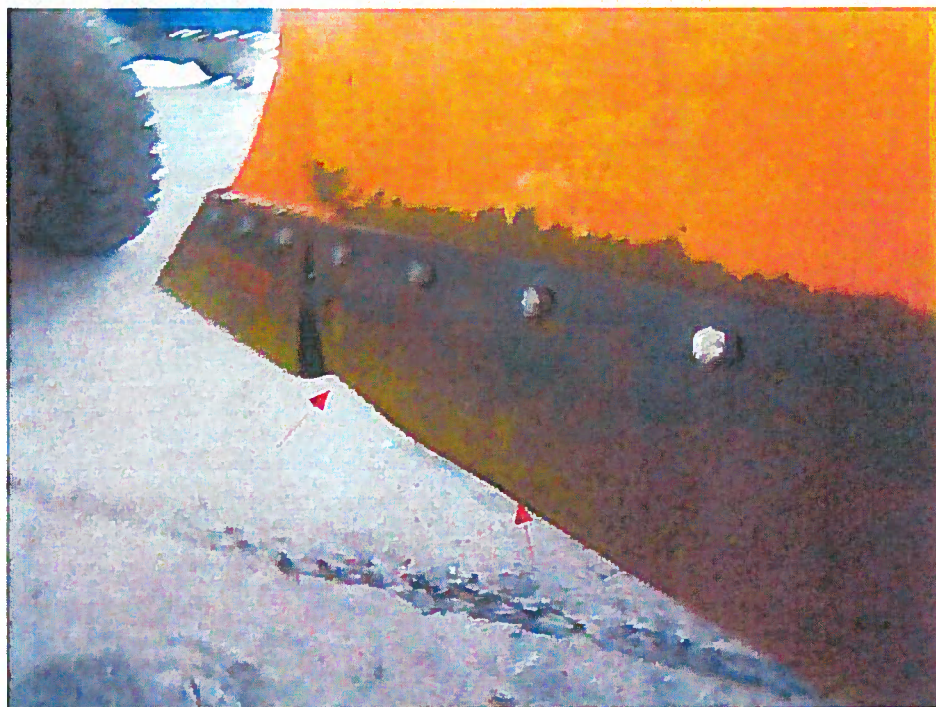
Bild 7 : Scharflügel links im unteren,doppelwandigen verstärkten Bereich und Schürfleiste gestaucht und stark verzogen

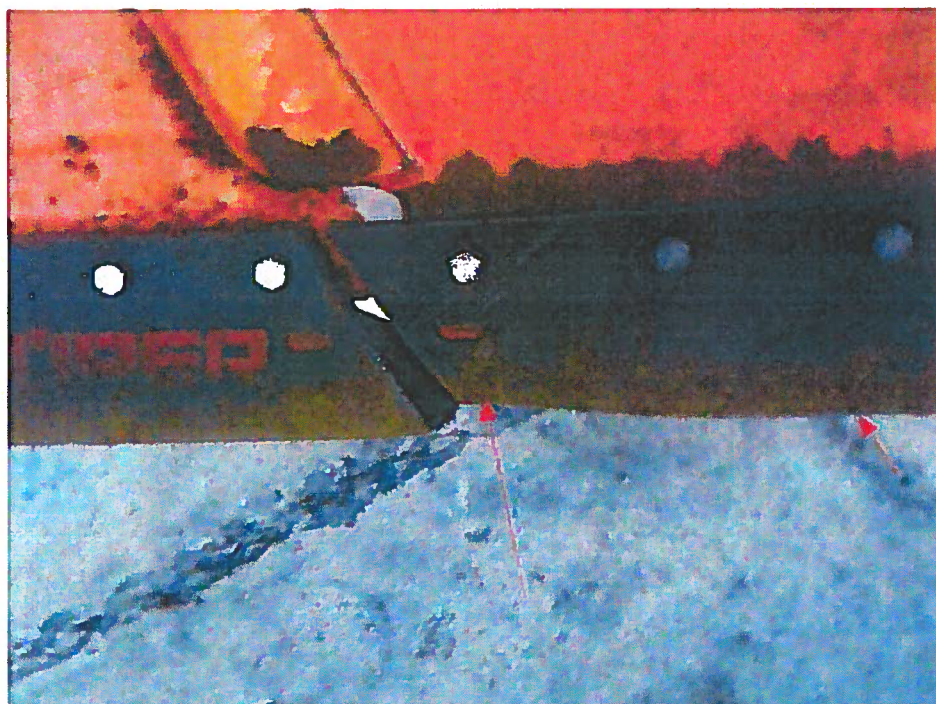
Bild 8 : Scharflügel links im unteren,doppelwandigen,verstärkten Bereich und Schürfleiste gestaucht und stark verzogen

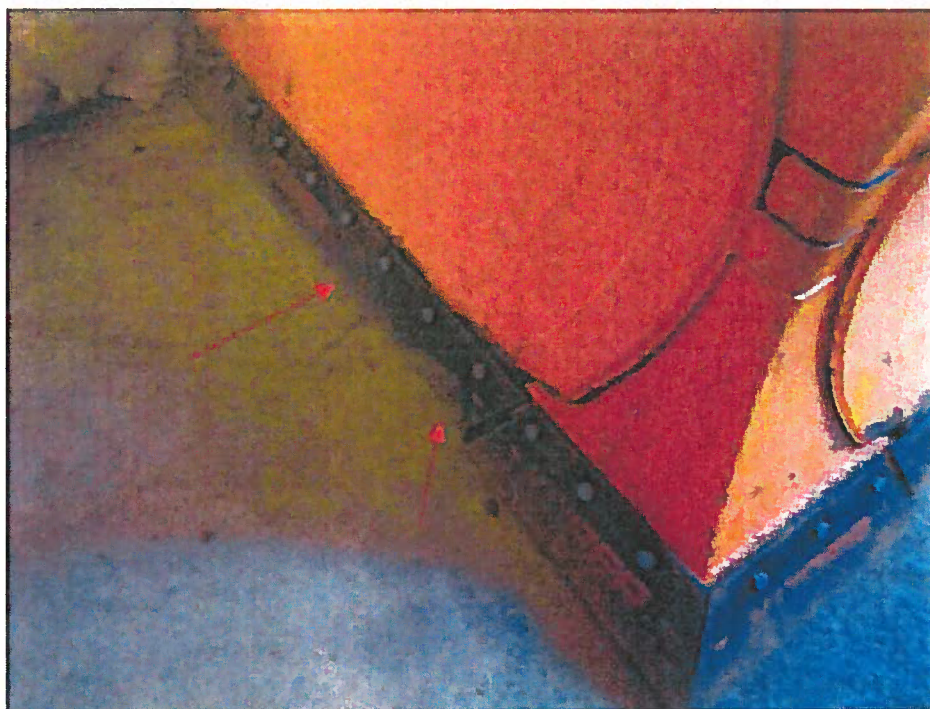
Bild 5 : Scharflügel rechts im unteren doppelwandigen,verstärkten Bereich und Schürfleiste gestaucht und stark verzogen

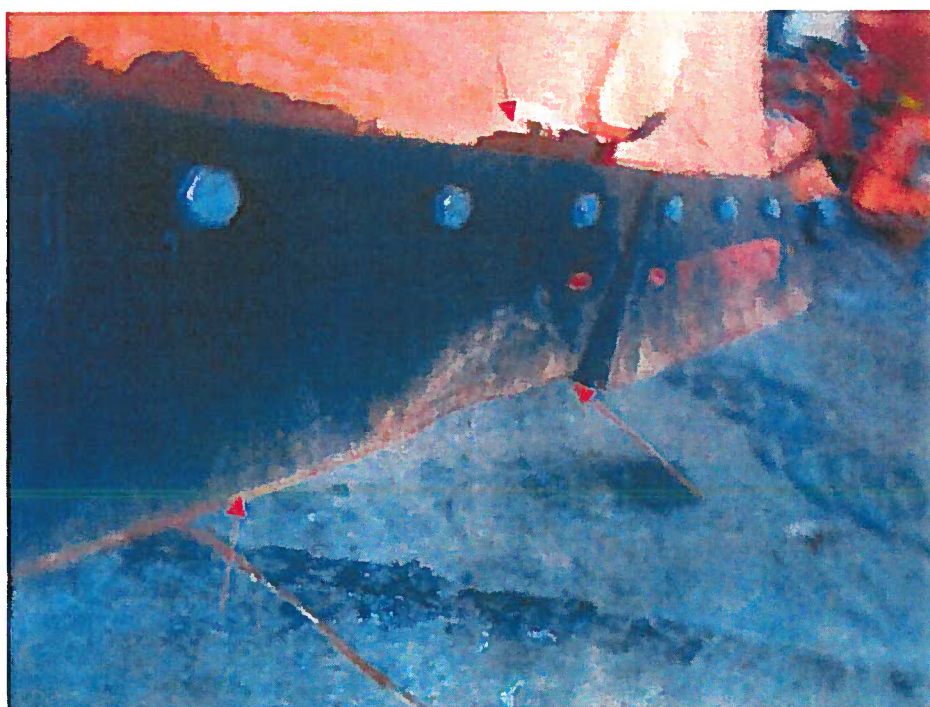
Bild 6 : Scharflügel rechts im unteren,doppelwandigen,verstärkten Bereich und Schürfleiste gestaucht und stark verzogen
