Gemeinde Zierow

Beschlussvorlage		Vorlage-Nr: GV Ziero/21/15126	
Federführend: Bürgeramt		Status: öffentlich	Datum: 02.02.2021
		Verfasser:	
Untersuchung der verkehrlichen Situation und Vorschläge zur Verbesserung der Verkehrssicherheit für den Bereich der Kreuzungsverläufe Lindenstraße / Hofkoppel / Fliemstorfer Straße / Lindenstraße / Strandstraße in der Gemeinde Zierow			
Beratungsfolge:			
Gremium	Teilnehmer	Ja	Nein
Enthaltung			
Gemeindevertretung Zierow Bauausschuss der Gemeinde Zierow

Bericht
Endfassung
Datum: 30.12.2020
Projektnummer: IV193320

Untersuchung der verkehrlichen Situation und Vorschläge zur Verbesserung für den Bereich Lindenstraße im Bereich der Gemeinde Zierow

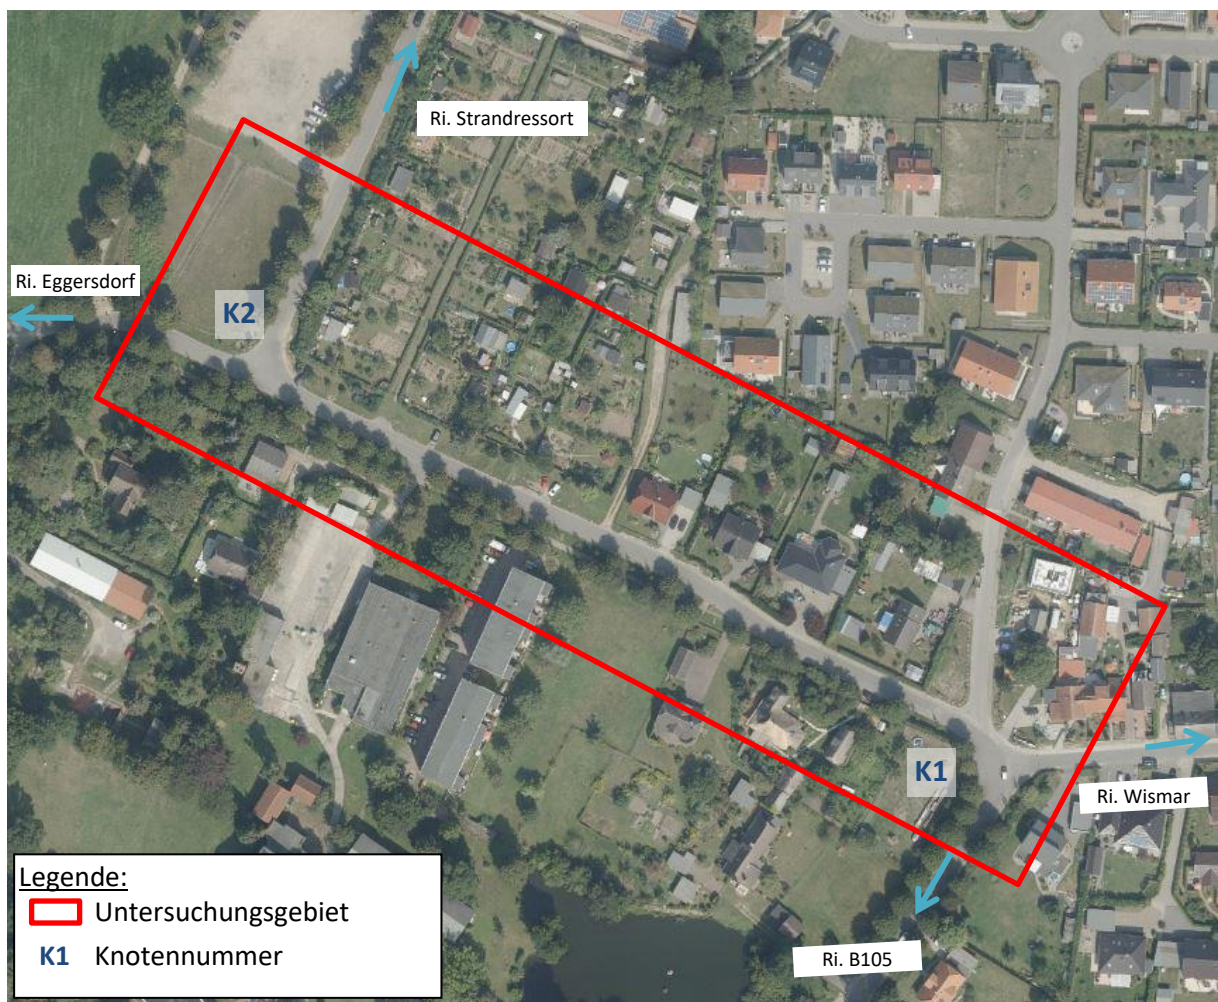
Abbildung 1: Untersuchungsgebiet (Karte auf Grundlage von GeoPortal.MV)

Das Untersuchungsgebiet dieser Verkehrsuntersuchung befindet sich im Kern der Gemeinde und bezieht sich auf den Bereich um zwei Knotenpunkte K1 und K2 der Lindenstraße, einer der Hauptortsdurchfahrtsstraßen im Gemeindegebiet, im Zentrum von Zierow (Abbildung 1).

Zusätzlich zu den zwei genannten Knotenpunkten, wird auch die Strecke der Lindenstraße zwischen den Knotenpunkten K1 und K2 näher untersucht.

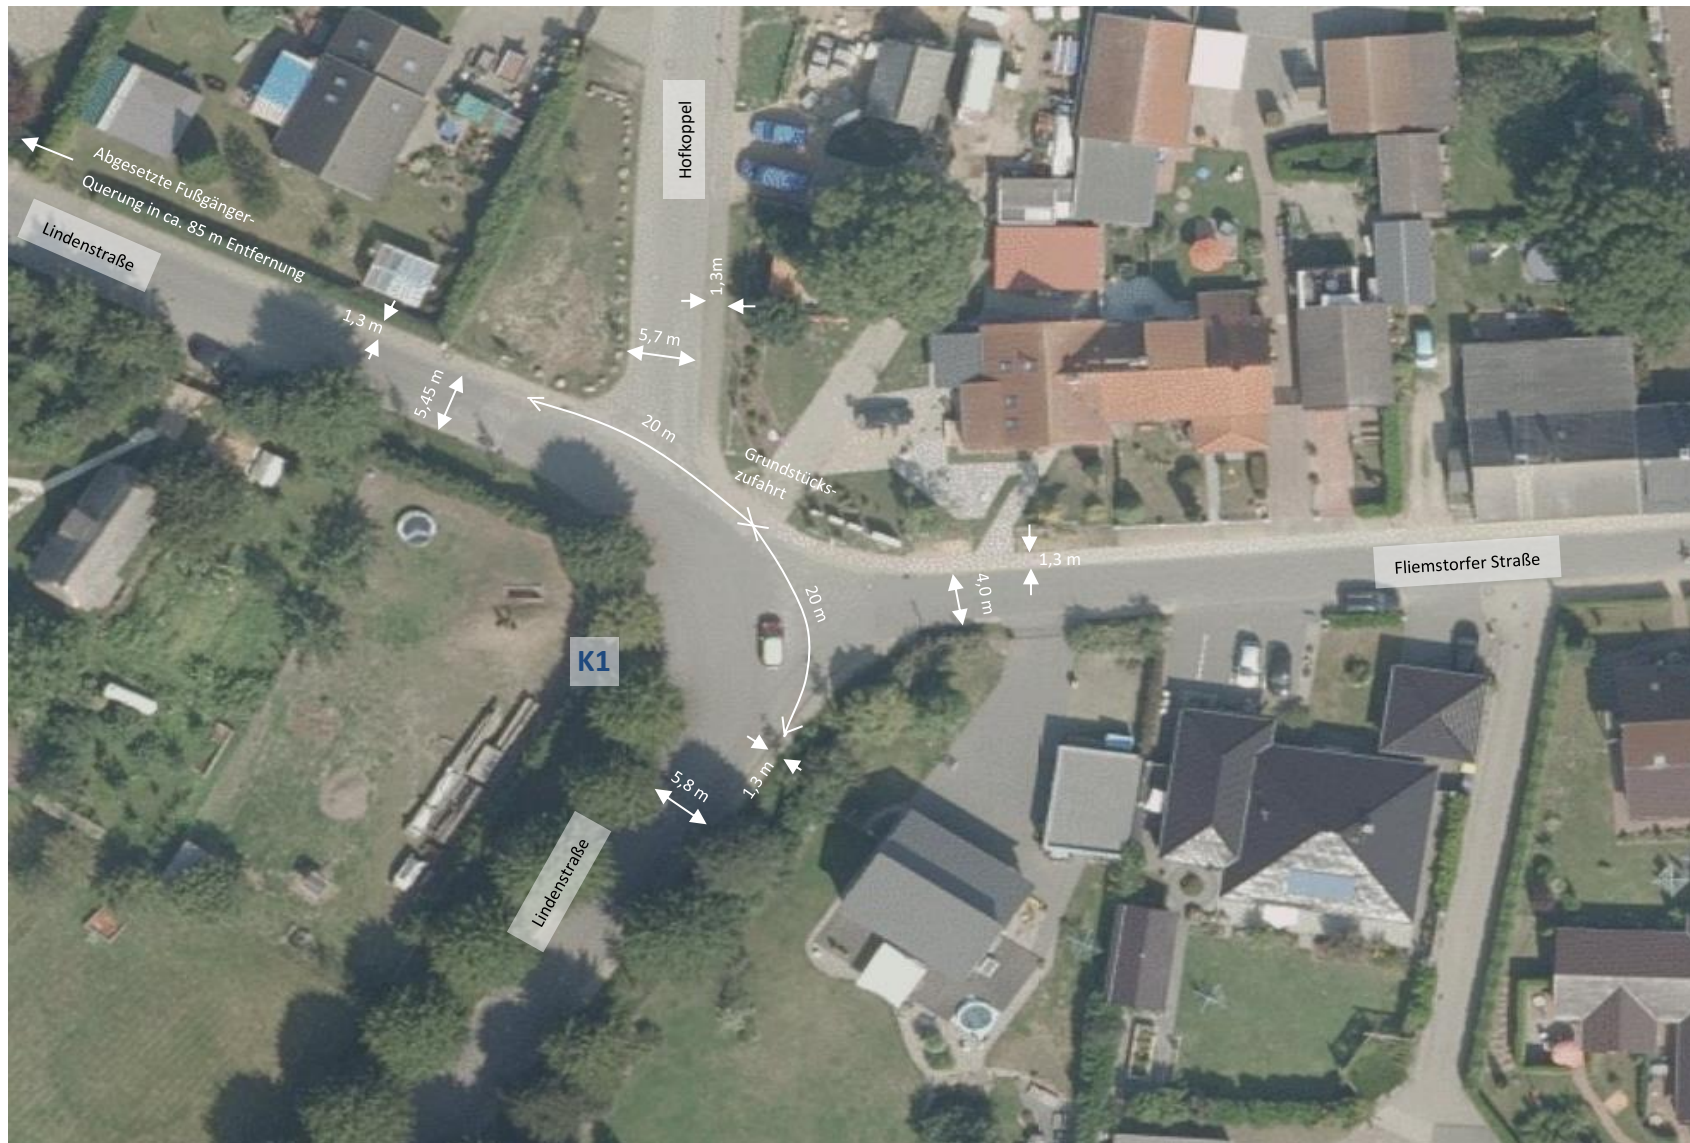
Abbildung 2: Fahrbahn- und Gehwegbreiten am Knoten K1 (Karten auf Grundlage von GeoPortal.MV [2])

In den Abbildungen 2 und 3 werden wird ein Überblick zu den bestehenden Verkehrsinfrastrukturen in Bezug auf die Bemaßungen der Fahr- und Gehbereiche gegeben.

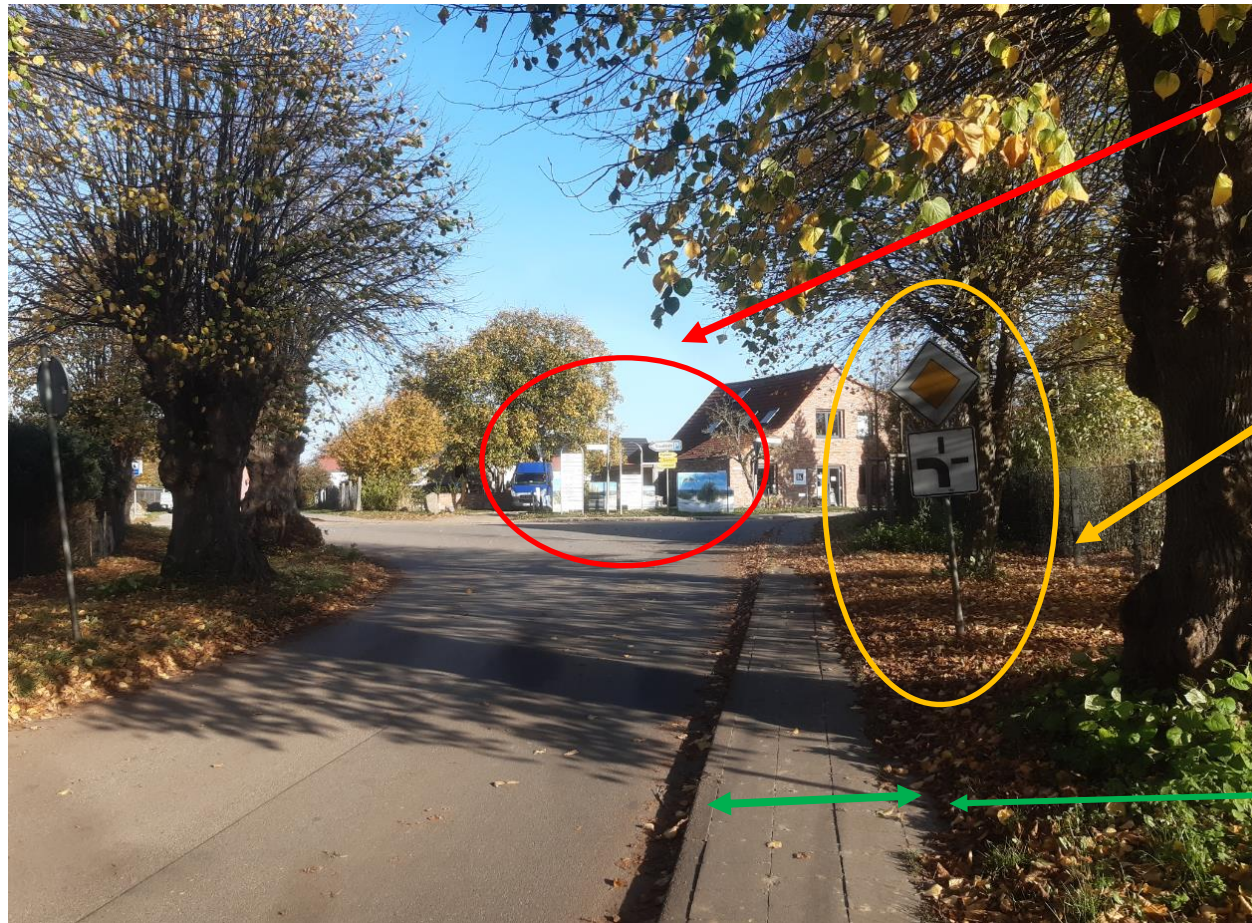
Abbildung 4: Knoten1: Blick auf den Knotenpunktbereich K1 aus Richtung Süden (Lindenstraße)

Die Vielzahl an Wegweisern und Hinweisschilder im Knotenbereich lenken den heranfahrenden Kfz-Teilnehmer ab. Der Fokus wird durch die Vielzahl an Informationen vom Verkehrsgeschehen im Knotenbereich abgelenkt (Abbildung 5).

Die Vorfahrtsstraßenbeschilderung ist spät und schwer erkennbar. Die Beschilderung wird durch Schatten verdunkelt und durch den Bewuchs der umstehenden Bäume teilweise verdeckt. Der Pfosten ist zu kurz und entspricht nicht denen von der geltenden Richtlinie vorgegebenen Maßen.

Einseitiger Gehweg mit einer Breite von 1,3 m.

Mindestmaß für Gehbereiche mit der Möglichkeit zur Begegnung von Fußgängern gemäß StVO und VwV-StVO (>1,80 m) wird nicht eingehalten.

Laub bedeckt den Gehweg und schränkt die genutzte Fläche weiter ein.

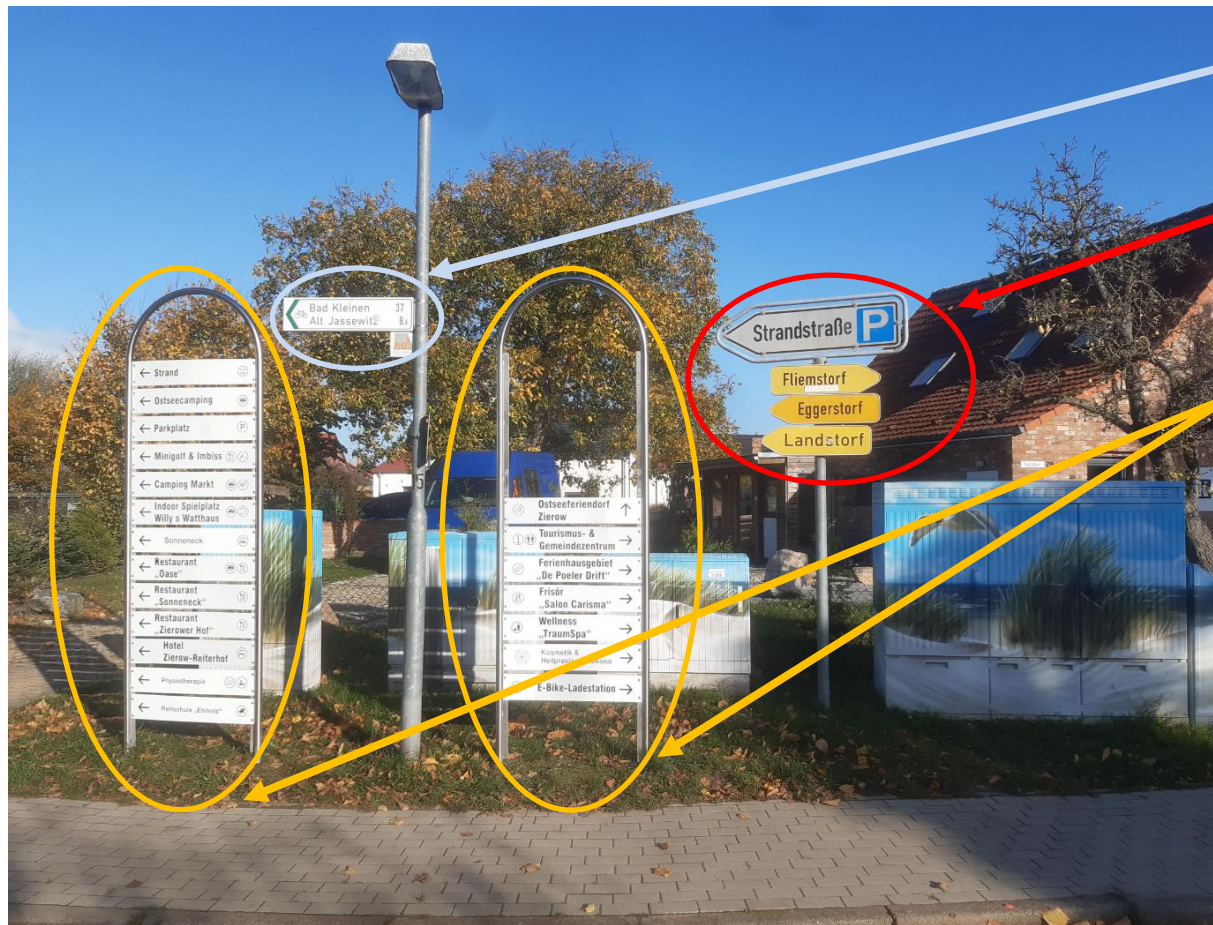
Abbildung 5: Knoten 1: Bereich zwischen den Straßen Hofkoppel und Fliemstorfer Straße

Hinweisschild Radwanderweg mit zwei Ortsangaben

Wegweisende Hinweisbeschilderung mit vier Ortsangaben

Touristische Hinweisschilder mit 20 Angaben

Beim Befahren des Knotenpunktes müssen vier verschiedene Arten von Hinweisschildern mit insgesamt 26 Angaben von den Kfz-Teilnehmer verarbeitet werden.

Eine Wegweisung soll im allgemein der Orientierung dienen. Die Zahl der Ziele ist laut StVO §45 Abs.1 zur Gewährleistung der Übersichtlichkeit gering zu halten.

Gewerbetreibende haben dabei keinen Anspruch auf innerörtliche Wegweiser.

Laut RWB 2000 (Richtlinie für die wegweisende Beschilderung) ist die maximale zulässige Anzahl von Zielangaben auf Wegweisern auf zehn Ziele beschränkt und in eine Fahrtrichtung sollten nicht mehr als vier Angaben stehen. Bei touristischer Hinweisbeschilderungen sollte zumindest in Anlehnung an die RWB errichtet werden.

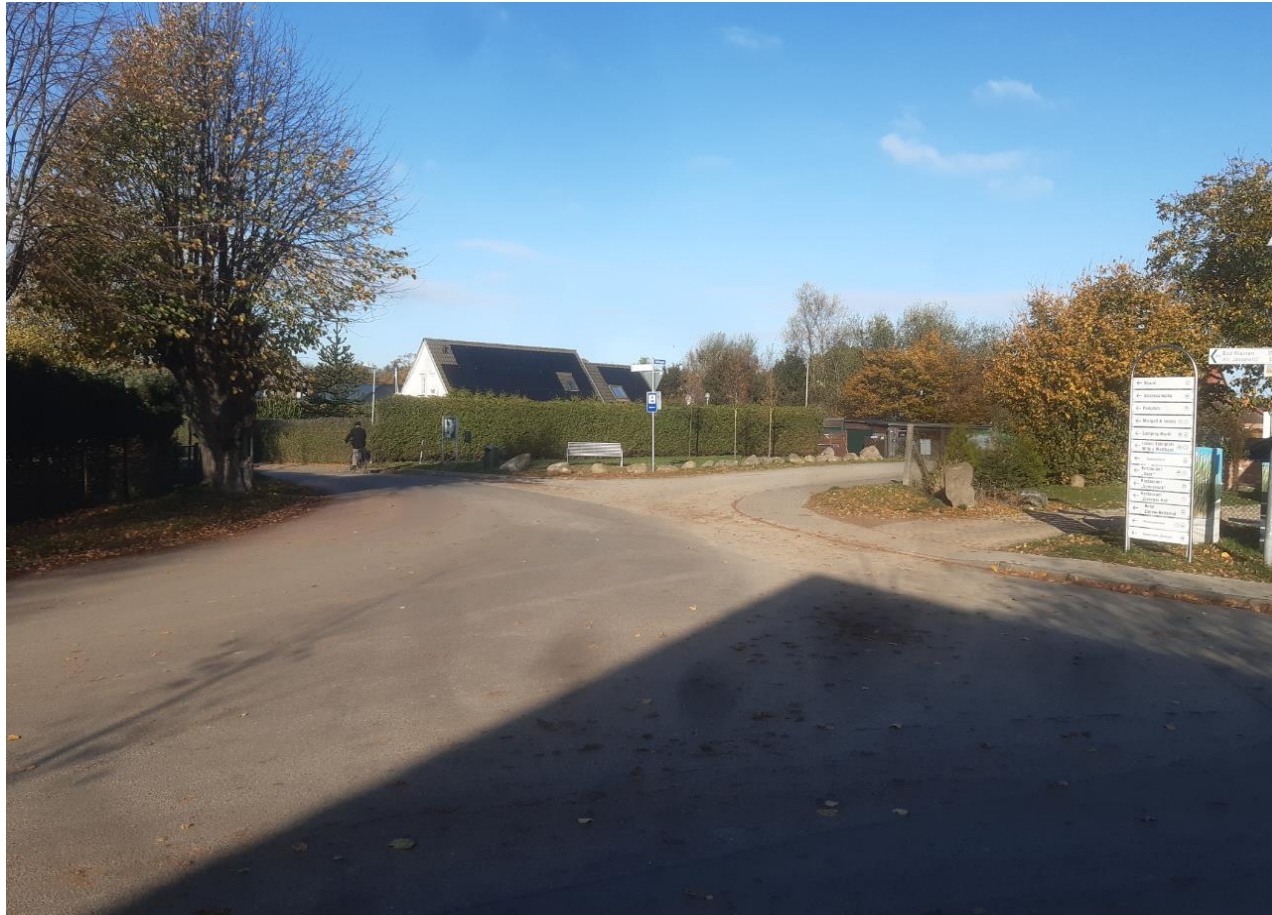
Abbildung 6: Knoten 1: Bereich zwischen den Straßen Hofkoppel und Fliemstorfer Straße

Der Knotenpunktbereich am Knoten K1 ist sehr weiträumig. Es fehlt eine Abgrenzung der untergeordneten Straßen, um den Verlauf der abknickenden Vorfahrtsstraße zu verdeutlichen.

Dadurch ist der genaue Verlauf der Vorfahrtsstraße optisch nicht eindeutig erkennbar.

Fußgänger und Radfahrrernutzen beim Kreuzen teilweise den gesamten Knotenbereich (Fahrbahnbereich).

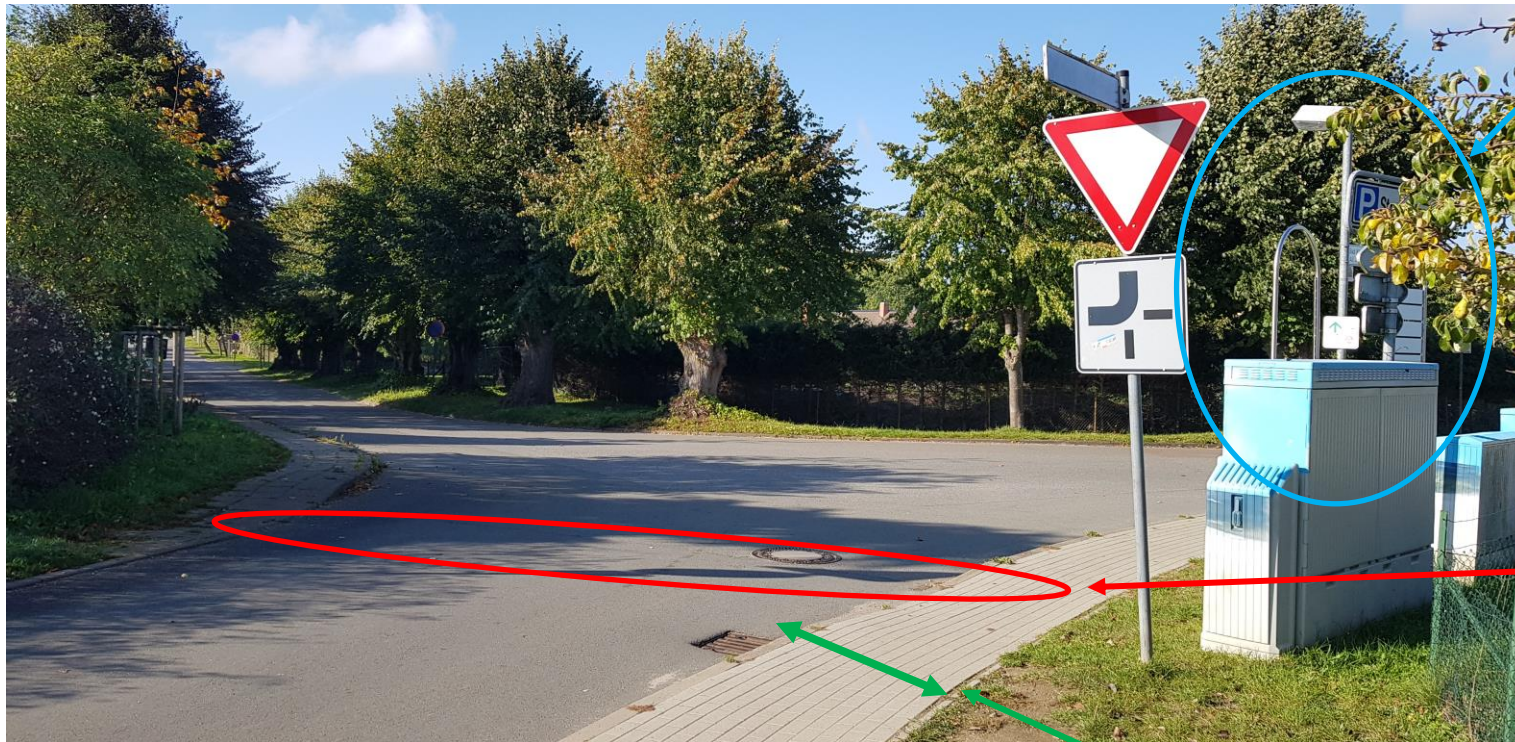
Abbildung 7: Knoten 1: Zufahrt Fliemstorfer Str. mit Blick auf die Lindenstraße

Einmündung der bevorrechtigten Straße Hofkoppel durch Vielzahl an touristischer Hinweisbeschilderung im Knotenpunkt spät einsehbar.

Querung der bevorrechtigten Fußgänger kaum erkennbar.

Bordabsenkung nur in einem Bereich von 1,0 m

Einseitiger Gehweg mit einer Breite von 1,3 m
 Mindestmaß für Gehwege mit der Möglichkeit zur Begegnung von Fußgängern gemäß StVO und VwV-StVO (>1,80 m) nicht eingehalten.

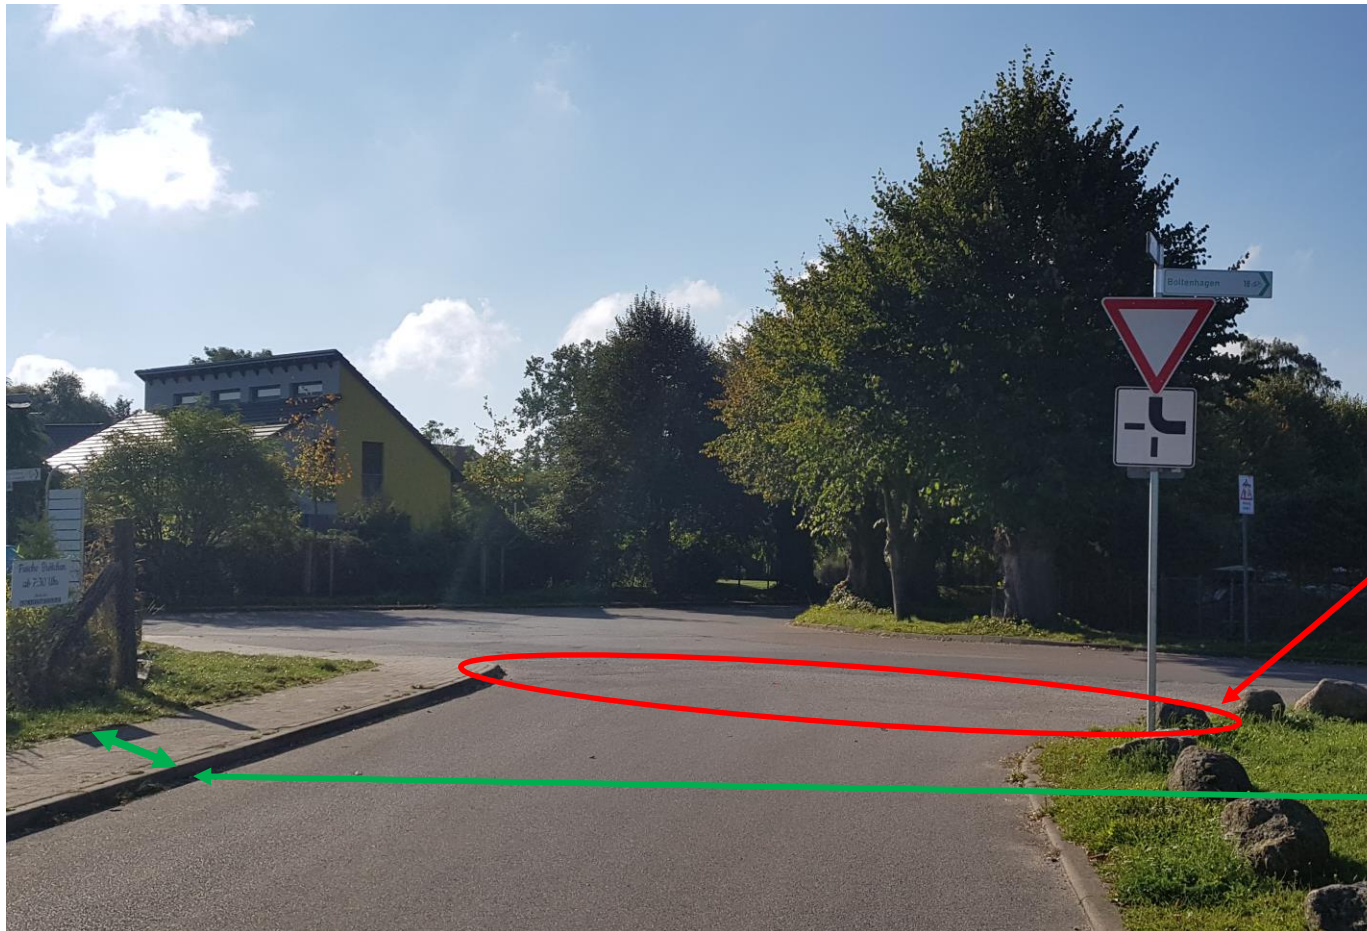
Abbildung 8: Knoten 1: Zufahrt Hofkoppel mit Blick auf die Lindenstraße

Der Knotenpunktbereich am Knoten K1 ist sehr weiträumig. Es fehlt eine Abgrenzung der untergeordneten Straßen, um den Verlauf der abknickenden Vorfahrtsstraße zu verdeutlichen. Dadurch ist der genaue Verlauf der Hauptstraße optisch nicht eindeutig erkennbar.

Abgrenzung zur Hauptstraße nicht eindeutig
Querung der bevorrechtigten Fußgänger kaum erkennbar.

Einseitiger östlicher Gehweg mit einer Breite von 1,3 m
Mindestmaß für Gehwege mit der Möglichkeit zur Begegnung von Fußgängern gemäß StVO und VwV-StVO (>1,80 m) nicht eingehalten.

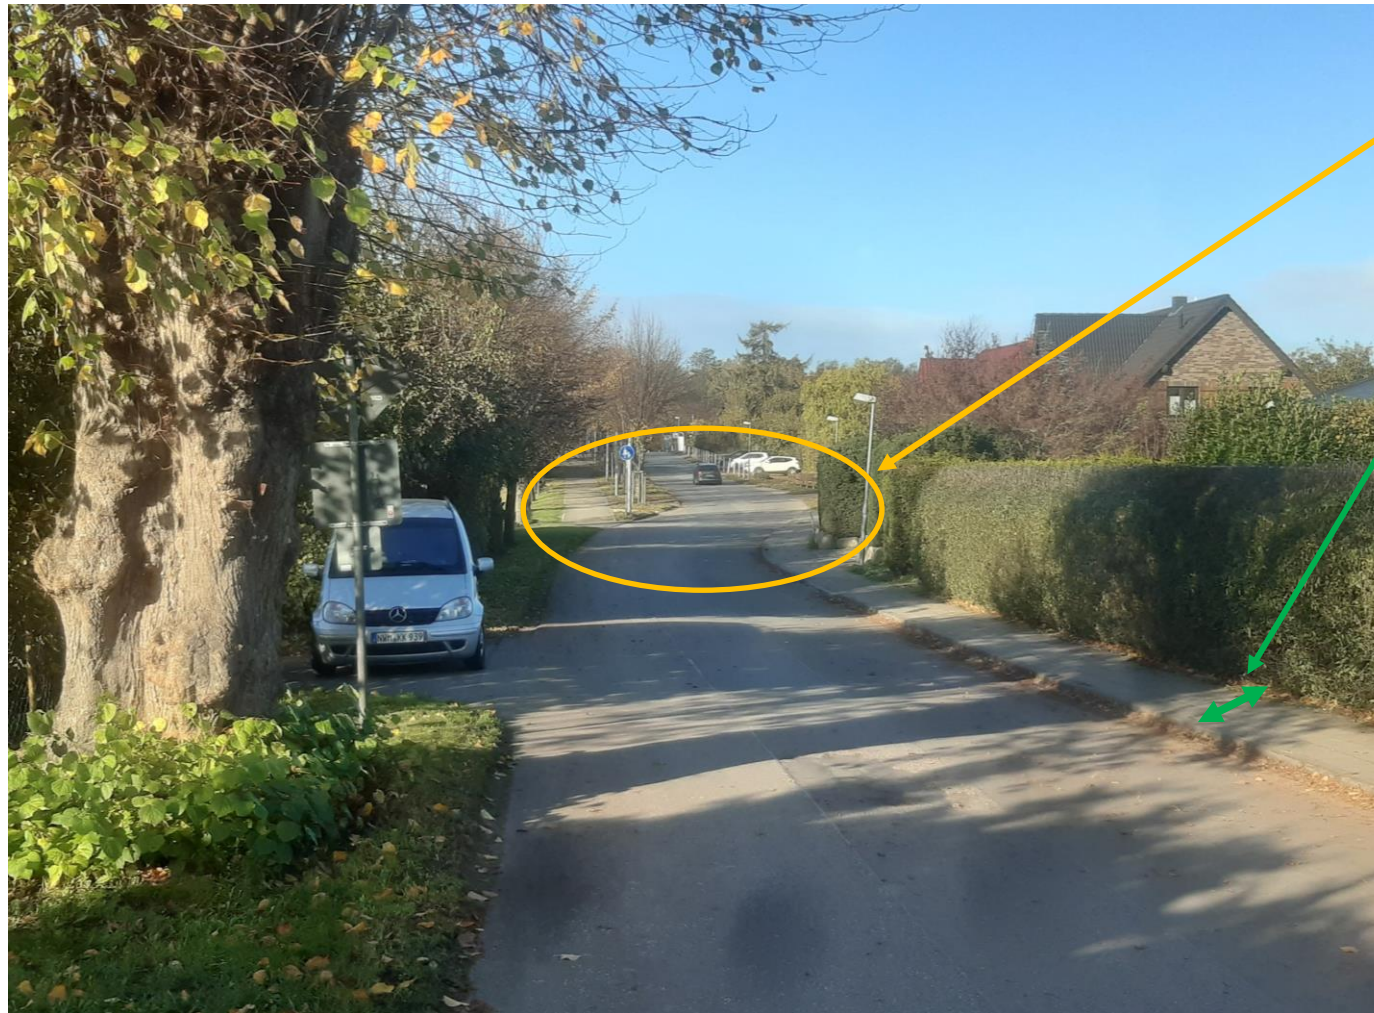
Abbildung 9: Fußgängerquerung über die Lindenstraße zwischen Knoten K1 und K2

Fußgängerquerung nach
schlecht erkennbar

Einseitiger Gehweg mit einer
Breite von 1,3 m

Mindestmaß für Gehwege mit
der Möglichkeit zur Begeg-
nung von Fußgängern gemäß
StVO und VwV-StVO (>1,80 m)
wird nicht eingehalten.

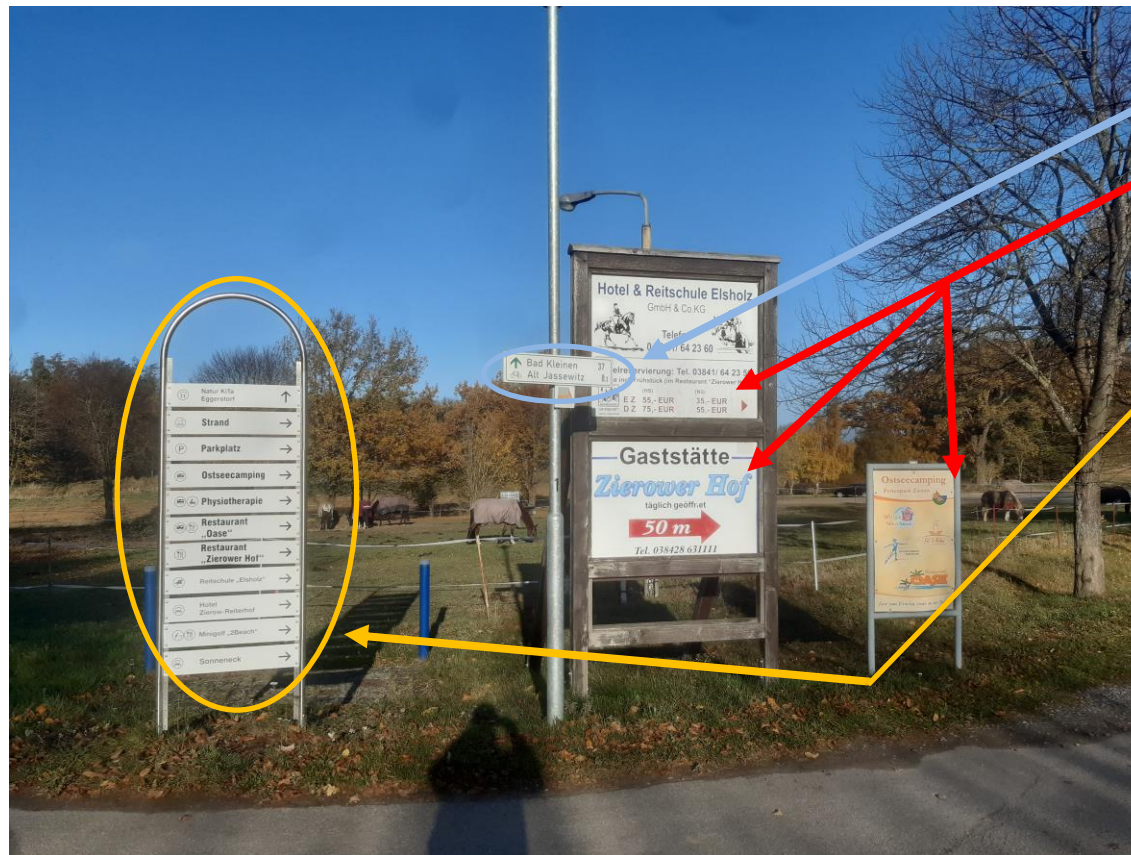
Abbildung 10: Knoten 2: Bereich zwischen Lindenstraße und Strandstraße

Hinweisschild Radwanderweg mit zwei Ortsangaben

Drei Werbetafeln

Touristische Hinweisschilder mit insgesamt elf Angaben. Für Fußgänger sind die Hinweisschilder nicht erreichbar

Eine Wegweisung soll im allgemein der Orientierung dienen. Die Zahl der Ziele ist laut StVO §45 Abs.1 zur Gewährleistung der Übersichtlichkeit gering zu halten.
 Gewerbetreibende haben dabei keinen Anspruch auf innerörtliche Wegweiser.
 Laut RWB 2000 (Richtlinie für die wegweisende Beschilderung) ist die maximale zulässige Anzahl von Zielangaben auf Wegweisern auf zehn Ziele beschränkt und in eine Fahrtrichtung sollten nicht mehr als vier Angaben stehen. Bei touristischer Hinweisbeschilderungen sollte zumindest in Anlehnung an die RWB errichtet werden.

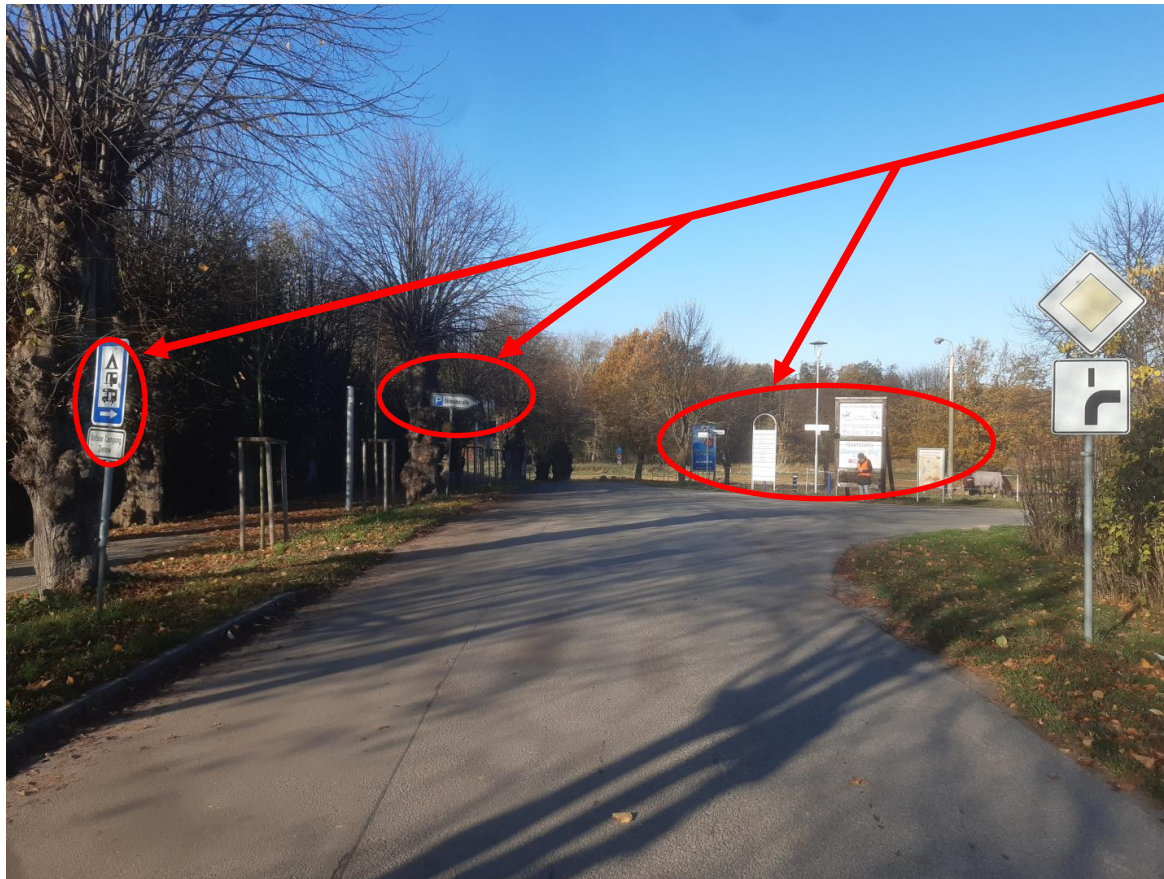
Abbildung 11: Knoten 2: Zufahrt Lindenstraße Ost

Die Vielzahl an Wegweisern und Hinweisschilder im Knotenbereich lenken den heranfahrenden Kfz-Teilnehmer ab. Der Fokus wird durch die Vielzahl an Informationen vom Verkehrsgeschehen im Knotenbereich abgelenkt.

Radfahrerführung auf der Fahrbahn. Für den Radverkehr in Richtung Strand fehlt ein Hinweis auf den vorhandenen benutzungspflichtigen Geh- und Radweg parallel zur Strandstraße

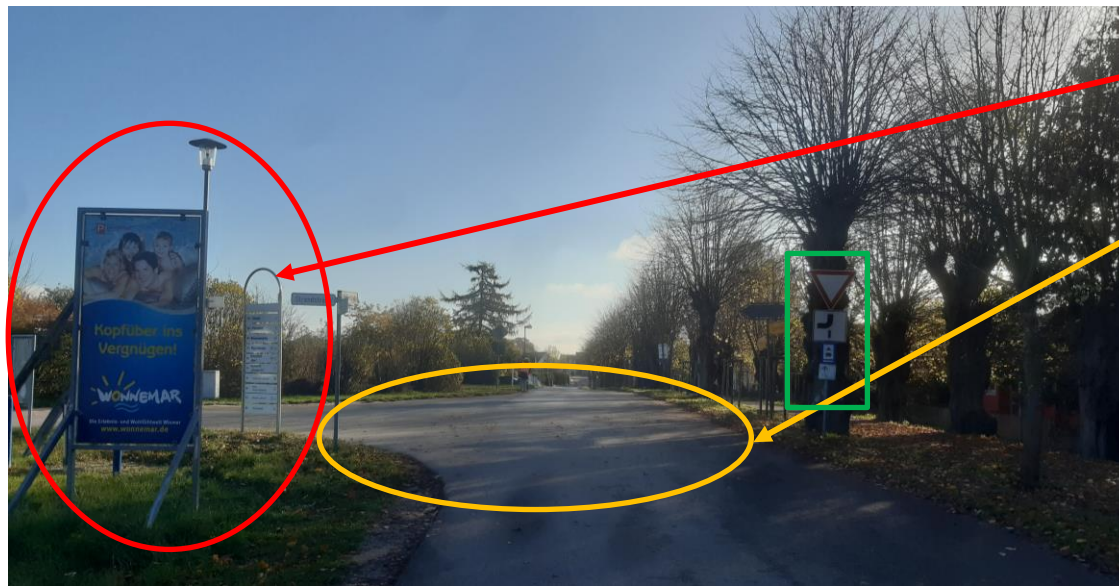
Abbildung 12: Knoten 2: Zufahrt Lindenstraße West mit Blick auf Knoten 2

Sichtdreieck auf bevorrechtigte Straße durch Reklame-/Hinweisschilder eingeschränkt

Verlauf/ Abgrenzung der Hauptstraße nur schwer erkennbar
