## Holzschutztechnischer Untersuchungsbericht

Nr. U 20 1646 – 30/20 – Ha/Mö – (07.06.2020)

# Fischereisteg und Fischerhäuser an der Weißen Wiek in Boltenhagen/Tarnewitz

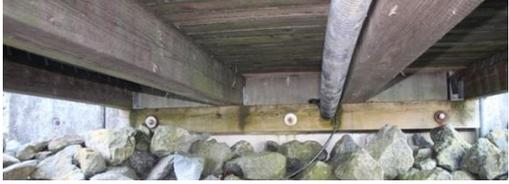
<p>Widerlager der Brücke von unten i.O.</p>
<p><b>Achse 2</b> - LT 3</p>

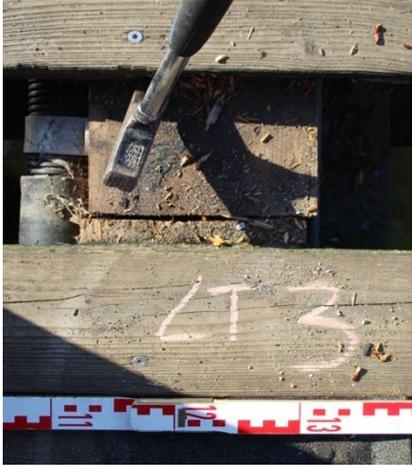
<p>Bohle aufgenommen, an Kontaktstellen zu den Längsträgern LT 3 i.O.</p>
<p><b>Achse 3</b> - LT 2 - LT 3</p>

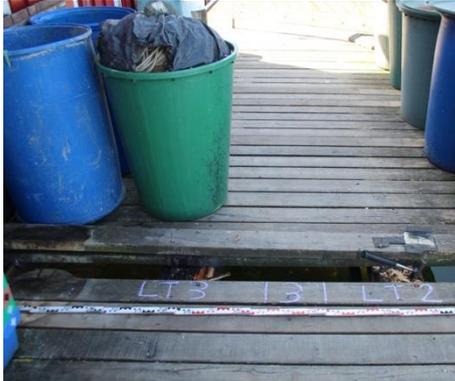
<p>Bohle aufgenommen, an Kontaktstellen zu den Längsträgern LT unterseitig mit Weiß-, Braun- oder Moderfäule (Nassfäulepilze NF)</p>

Die **sanierfähigen** in den Tabellen 1 bis 2 benannten, durch Nassfäulepilze geschädigten Holzbauteile sind im betreffenden Schadbereich nach der Holzschutznorm wie folgt zu behandeln:

- Entfernung/Ablängung von mehr als 30% im Querschnitt fäulnisbefallener Holzbauteilbereiche bis maximal 0,3m über den sichtbaren Befallsrand in Holzfaserrichtung hinaus **oder**
- Abbeilen/Abbürsten der nur durch Oberflächenfäulnis (bis ca. 30% des Querschnittes) geschädigten Holzbauteile bis auf den tragenden statisch notwendigen Restquerschnitt.

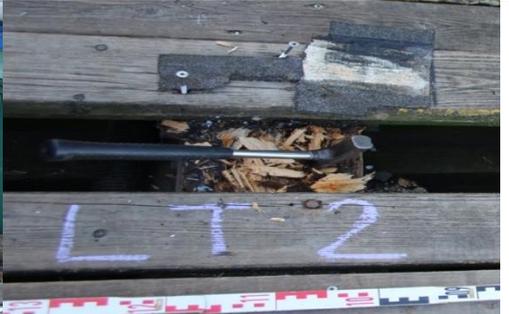
<p>Probeentnahme am Stoß LT 2, WF, My, BF 5-6 cm Tiefe, Nadelholztramete, Gemeiner Violettporling (<i>Trichaptum abietinum</i>) [Anl. 2, Probe P1]</p>

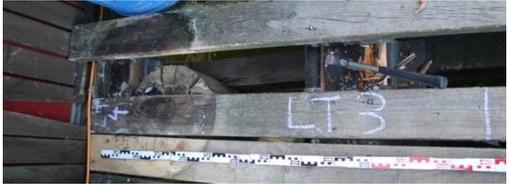
<p>Stoß der Längsträger LT 3 mit BF und My bis zu 4cm Tiefe (Nassfäulepilze NF)</p>

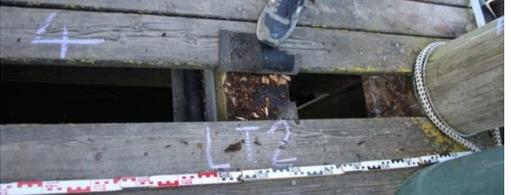
<p><b>Stoß</b> der <b>Längsträger LT 2</b> mit <b>BF und My</b> bis zu <b>6cm Tiefe</b> (<i>Nassfäulepilze NF</i>)</p>

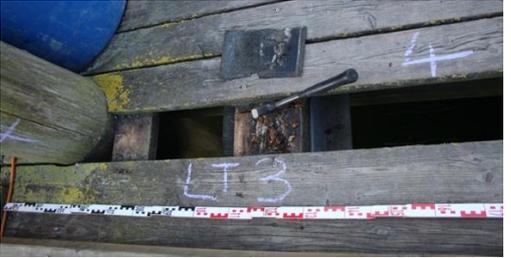
<p><b>Stoß</b> der <b>Längsträger LT 3</b> mit <b>BF und My</b> bis zu <b>3-4cm Tiefe</b> (<i>Nassfäulepilze NF</i>)</p>
<p><b>Achse 5</b></p> <ul style="list-style-type: none"> <li>- LT 2</li> <li>- LT 3</li> <li>- Pfahlkopf unter den Bohlen</li> </ul>

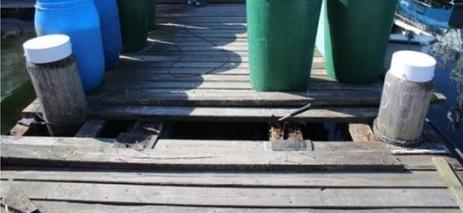
<p><b>Bohlen</b> aufgenommen, an Kontaktstellen zu den <b>Längsträgern</b> unterseitig mit <b>Weiß-, Braun- oder Moderfäule</b> (<i>Nassfäulepilze NF</i>)</p>

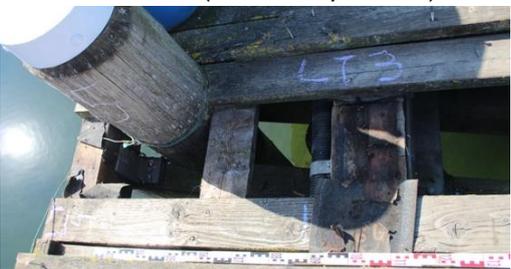
<p><b>Stoß</b> des <b>Längsträgers LT 3</b> i.O.</p>

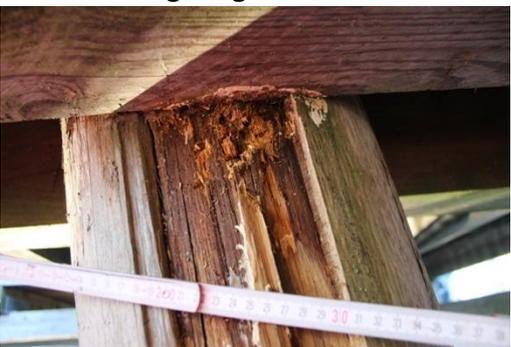
<p><b>Pfahl/Zange</b>, Probeentnahme, WF, Großporiger Feuerschwamm (<i>Phellinus contiguus</i>), Mischbefall Großporiger Feuerschwamm und Riesenrindenpilz (<i>Phlebia gigantea</i>) [s. Anl. 2; Probe P 2a und 2b]</p>

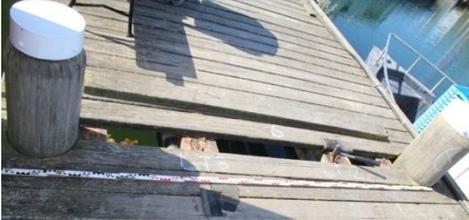
<p><b>Bohle</b> aufgenommen, an Kontaktstellen zu den <b>Längsträgern</b> unterseitig mit <b>Weiß-, Braun- oder Moderfäule</b> (Nassfäulepilze NF)</p>

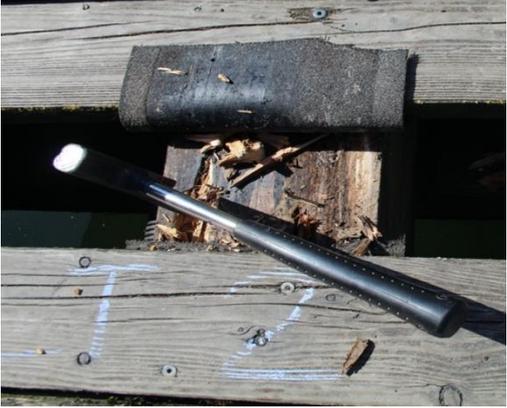
<p><b>Stoß</b> des <b>Längsträgers LT 2</b> unter der Bitumenpappe mit <b>BF</b> und <b>My</b> bis zu <b>5cm</b> Tiefe (Nassfäulepilze NF)</p>
<p><b>Achse 7</b></p> <p>- LT 2 - LT 3 - Pfahl Anschluss - Zange</p>

Es gilt somit, ebenso für den Fischereisteg eine „geschützte Brücke“ zu planen und zu erstellen, s. Abb. 2 aus der DIN 1074 [4]. Durchörterungen zu den nicht überdachten Längsträgern sind zu verhindern. Auch das Aufbringen einer Bitumenlage wäre kontraproduktiv. Die Ansammlung von Feuchtigkeit unterhalb und oberhalb der Bahn kann zur Staunässe führen.

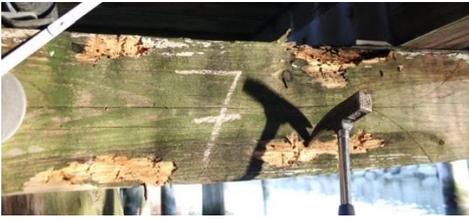
<p><b>Zange</b> unterhalb der <b>Längsträger</b> mit <b>BF, WF</b> bis zu <b>3cm</b> tiefe (Nassfäulepilze NF)</p>

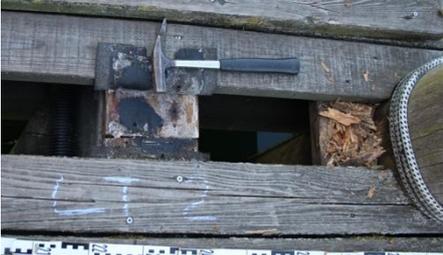
<p><b>Stoß</b> des <b>Längsträgers LT 2</b> mit <b>BF</b> und <b>My</b> bis zu <b>1cm</b> (Nassfäulepilze NF); <b>Pfahl</b> Anschluss mit <b>BF, WF</b> an der Kontaktfläche zur Querlatte</p>

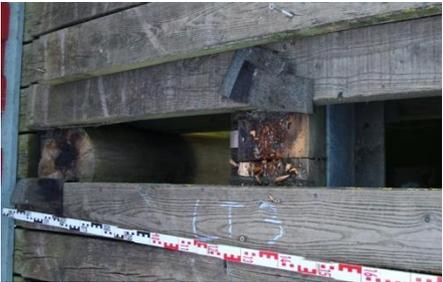
<p><b>Stoß</b> des <b>Längsträgers LT 3</b> mit <b>BF</b> und <b>My</b> bis zu <b>5cm</b> Tiefe (Nassfäulepilze NF)</p>

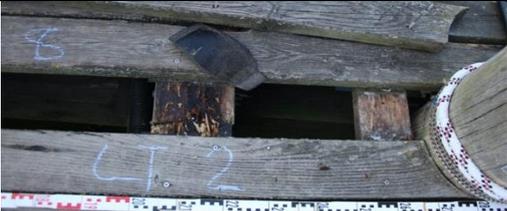
<p><b>Stoß</b> des <b>Längsträgers LT 2</b> mit <b>BF, My</b> bis zu <b>2cm</b> (Nassfäulepilze NF)</p>

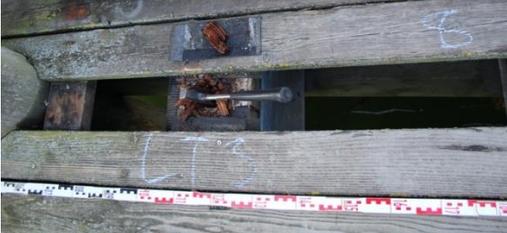
<p><b>Stoß</b> des <b>Längsträgers LT 3</b> mit <b>BF</b> und <b>My</b> bis zu <b>10cm</b> Tiefe (Nassfäulepilze NF)</p>

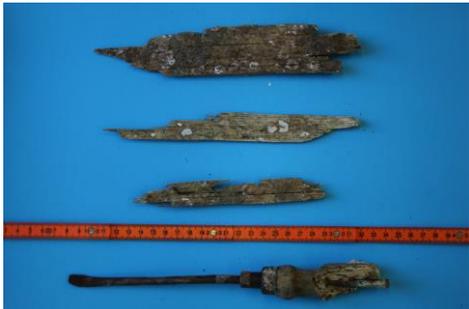
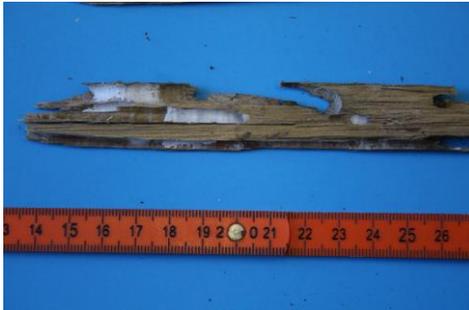
<p><b>Pfahl:</b> durch Taucher entnommene Proben, nicht resistentes Greenhaert-Splintholz mit verkalkten Fraßgängen von <i>Teredo navalis</i> (Bohrpfahlmuschel)</p>

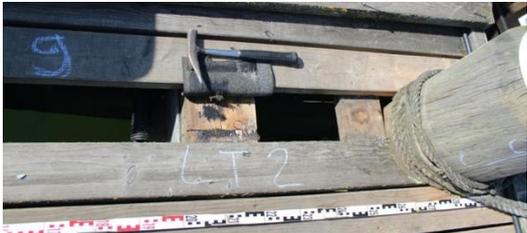
<p><b>Stoß</b> des Längsträgers <b>LT 2</b> i.O., da eine Fuge von 5mm vorhanden ist (Verhinderung von Staunässe).</p>

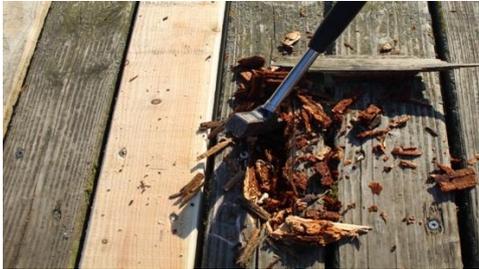
<p><b>Bohle</b> mit Braun- und Moderfäule mit bis zu 3cm Tiefe an der Oberfläche (Nassfäulepilze NF)</p>
<p><b>Achse 10</b></p> <p>- LT 2 - Bohlen</p>

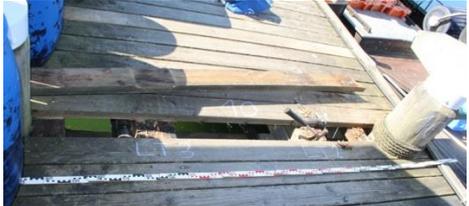
<p>Steg mit seitlichen hohen Einzellasten durch Tonnen;</p> <p><b>Bohle</b> aufgenommen, an Kontaktstellen zu den Längsträgern unterseitig mit Weiß-, Braun- oder Moderfäule (Nassfäulepilze NF)</p>

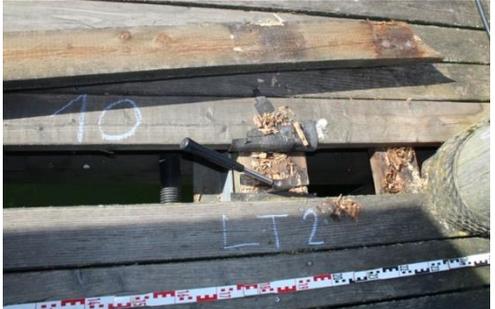
<p><b>Stoß</b> des Längsträgers <b>LT 2</b> mit BF, WF und My bis zu 4cm Tiefe (NF); <b>Pfahl</b>, Staunässe unter dem Seil führt zu einer WF an der Oberfläche im Splintholz</p>

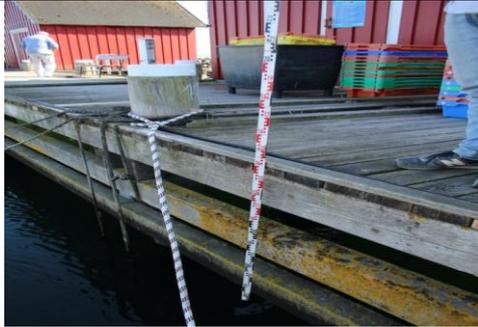
<p>Reibehölzer aus Bongossi i.O., nur von Flechten auf der Oberfläche überzogen</p>
<p><b>Achse 11</b></p> <p>- LT 2 - Schrägpfahl LT 2</p>

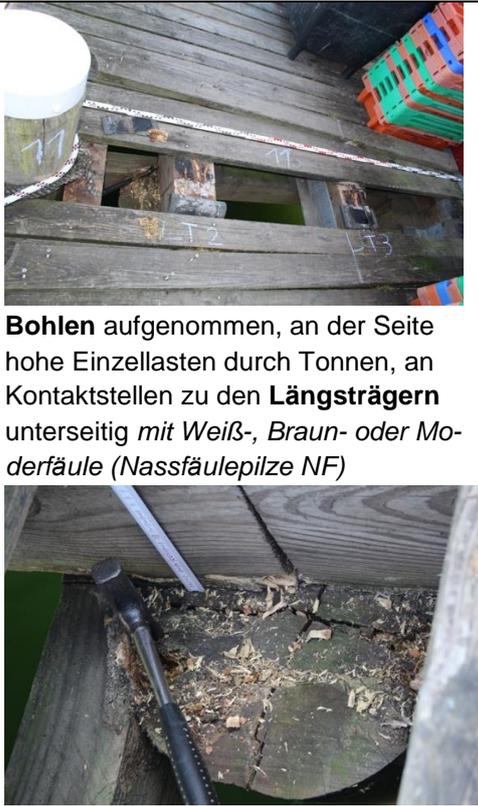
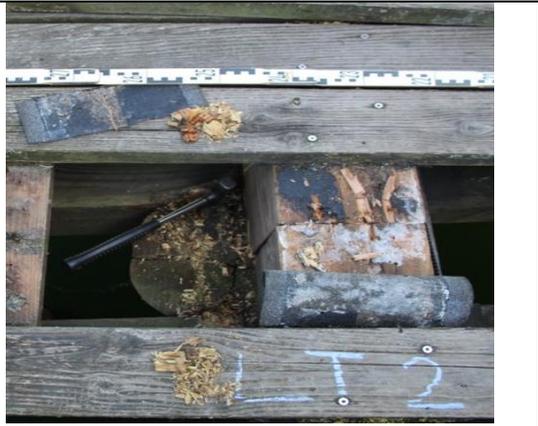
<p>Bohlen aufgenommen, an der Seite hohe Einzellasten durch Tonnen, an Kontaktstellen zu den <b>Längsträgern</b> unterseitig mit <b>Weiß-, Braun- oder Moderfäule (Nassfäulepilze NF)</b></p> <p><b>Probeentnahme</b> für mikroskopische Analyse, Ledergelber Zähnchenrindenpilz (<i>Hyphodontia alutaria</i>), Moderfäule [s. Anl. 2, Probe P 3]</p>
<p><b>Achse 12</b></p> <p>- LT 2</p>

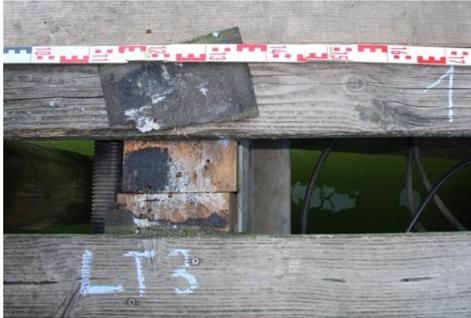
<p><b>Stoß des Längsträgers LT 3</b> mit <b>BF, WF und My</b> bis zu <b>1cm</b> Tiefe (Nassfäulepilze NF)</p>

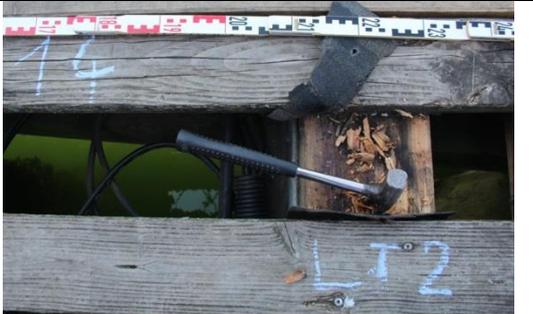
<p><b>Stoß des Längsträgers LT 2</b> mit <b>BF, WF und My</b> bis zu <b>2cm</b> Tiefe (Nassfäulepilze NF)</p>
<p><b>Achse 15</b></p> <p>- LT 2 - LT 3 - LT 4</p>

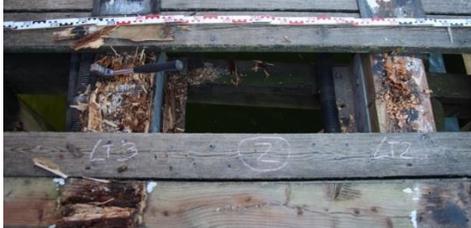
<p><b>Bohlen</b> aufgenommen, an Kontaktstellen zu den <b>Längsträgern</b> unterseitig mit <b>Weiß-, Braun- oder Moderfäule</b> (Nassfäulepilze NF)</p>

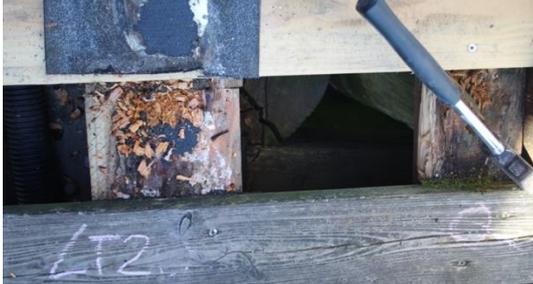
<p><b>Stoß des Längsträgers LT 2</b> mit <b>BF</b>, Probeentnahme, Vertreter Gruppe Weißer Porenschwamm (<i>Antrodia</i> sp.) [s. Anl. 2, <b>Probe P4</b>], <b>WF und My</b> bis zu <b>3cm</b> Tiefe (Nassfäulepilze NF)</p>

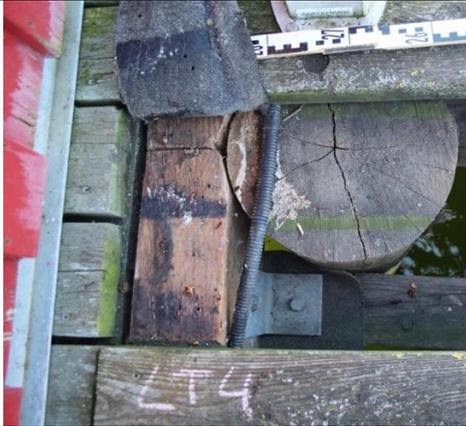
<p><b>Stoß des Längsträgers LT 4 mit BF bis zu 1cm Tiefe</b></p>

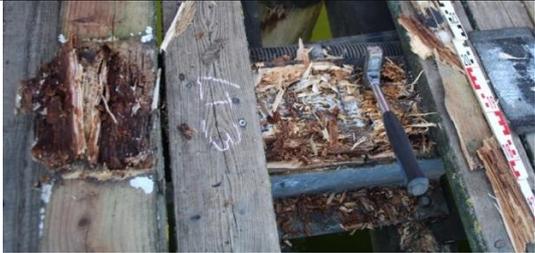
<p><b>Stoß des Längsträgers LT 3 mit BF, WF und My bis zu 10cm Tiefe (Nassfäulepilze NF)</b></p>
<p><b>Achse 16</b></p> <ul style="list-style-type: none"> <li>- LT 2</li> <li>- LT 3</li> <li>- Q (Querlatte)</li> </ul>

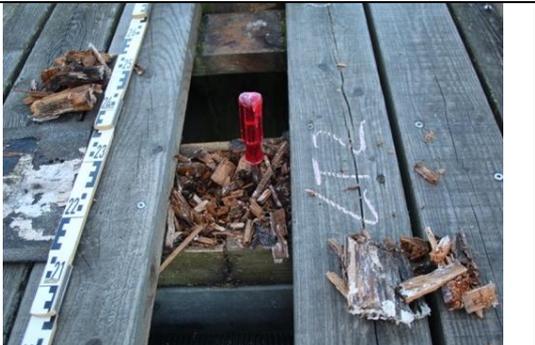
<p><b>Stoß des Längsträgers LT 2 mit BF, WF, MF, weißer Porenschwamm und My bis zu 12cm Tiefe (Nassfäulepilze NF);</b></p>

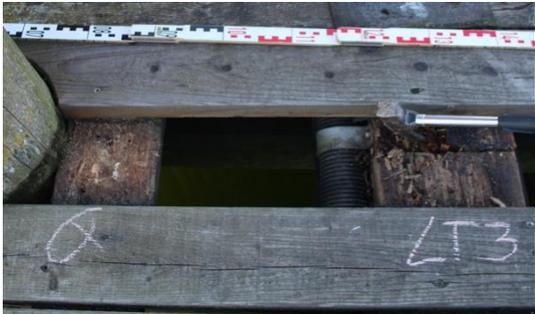
<p><b>Stoß des Längsträgers LT 3 mit BF, WF bis zu 3cm Tiefe (Nassfäulepilze NF)</b></p>
<p><b>Achse 16-17 / Feld</b></p> <ul style="list-style-type: none"> <li>- LT 1</li> <li>- LT 2</li> <li>- LT 3</li> </ul>

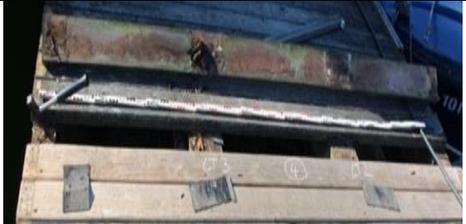
<p><b>Bohle aufgenommen, an Kontaktstellen zu den Längsträgern unterseitig mit Weiß-, Braun- oder Moderfäule (Nassfäulepilze NF)</b></p>

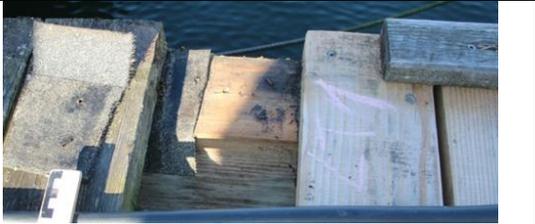
<p><b>Längsträger LT 1 unter Bitumenpappe i.O.</b></p>

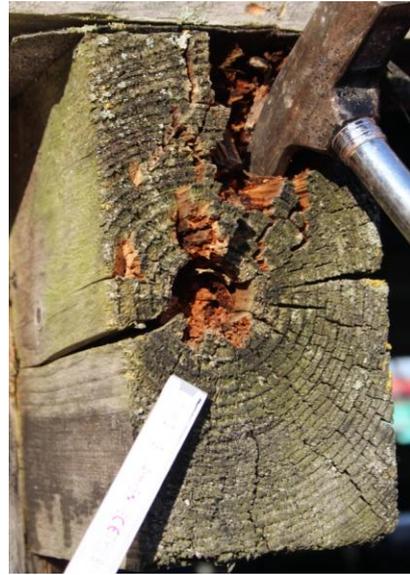
**Zange** seitlich der Achse 17 geschädigt mit *BF, WF* bis zu 10cm Tiefe (*Nassfäulepilze NF*)

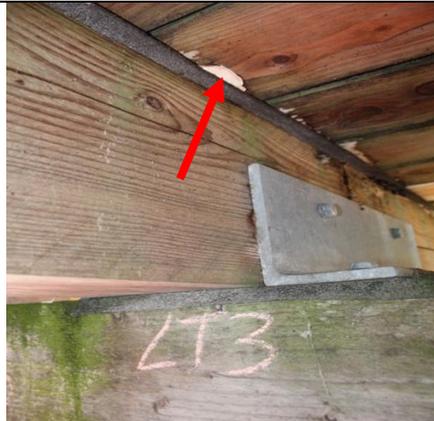
**Längsträger LT 3 bei Zange** unterhalb der Achse 18, Kontaktstelle Durchörterung Bohle / Bitumenpappe / LT führt zu Staunässe und *BF, NF* (*Fruchtkörper des Weißen Porenschwamms*)

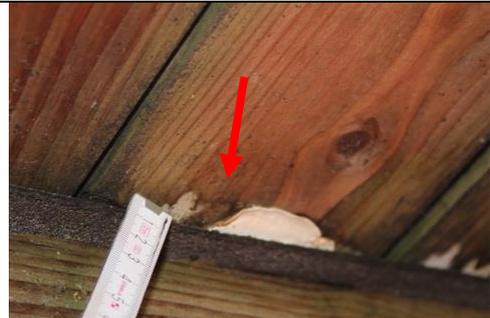
**Fruchtkörper** des Weißen Porenschwamms (*BF*)

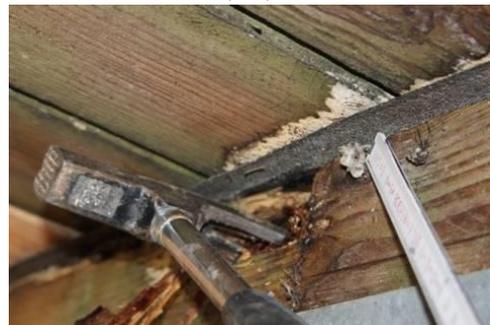
**Stoß LT** unterhalb der Achse 18, *BF* min. 1-2cm Tiefe

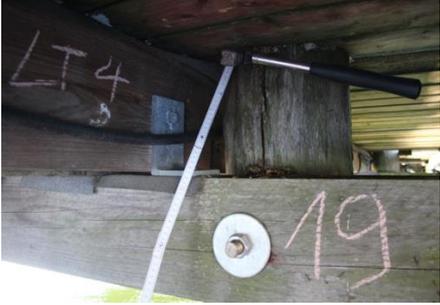
<p><b>Pfahl</b> in der Zange unterhalb der Achse 19 bei LT 4</p>

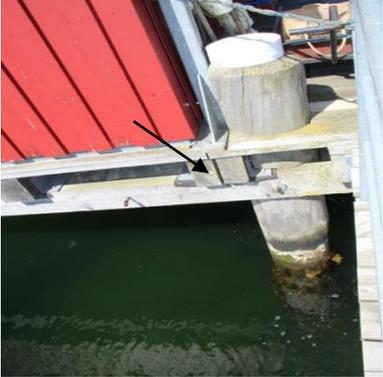
<p><b>Pfahl</b> bei LT 4, wurde nicht näher eingesehen n.e., neben LT 4 noch LT 5 (Pfeil) vorhanden bei Fischerhütten</p>

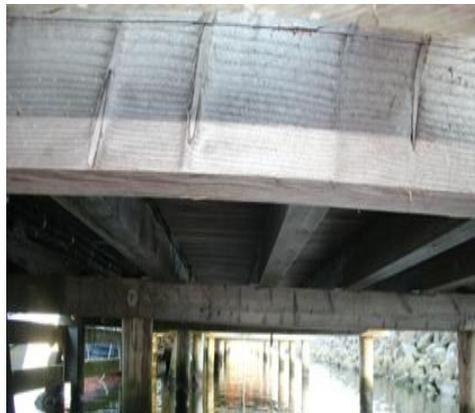
Unterseite der **Längsträger**, leichte konstruktive Durchbiegung, i.O.

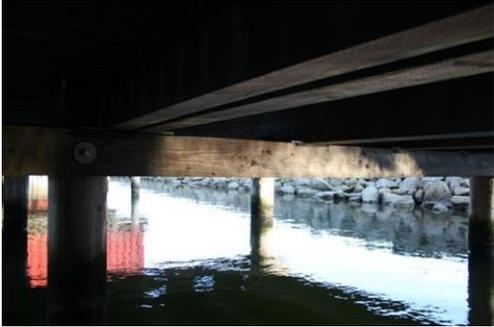
<p>Unterseite der <b>Längsträger</b>, i.O.</p>
<p><b>Achse 7-8</b></p> <p>- Fischerhütte</p> <p>- Innenbereich</p> <p>- LT 6-9 Ansicht unten</p>

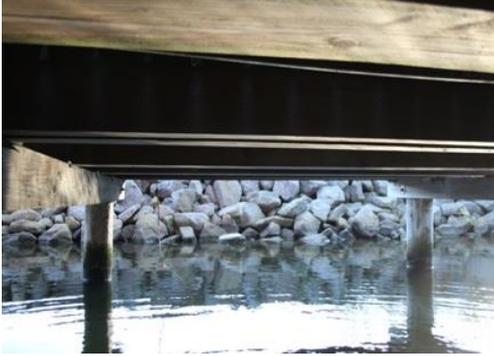
<p>Unterseite der <b>Längsträger LT 6-9</b> leichte konstruktive Durchbiegung, i.O.</p>
<p><b>Achse 10-11</b> - Fischerhütte</p>

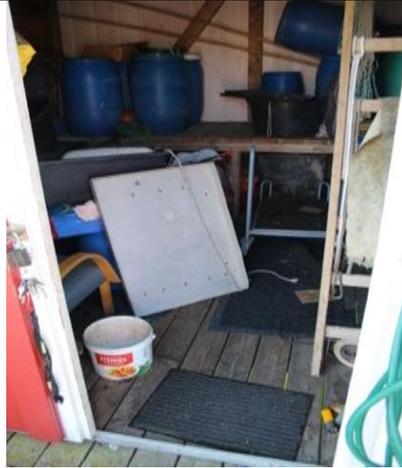
**Innenbereich** der Fischerhütte, sehr vollgestellt, ansonsten vermutlich ähnliche Situation wie bei Achse 2-3, i.O.

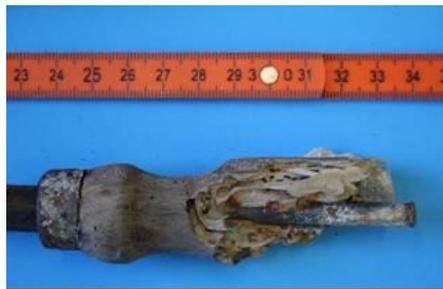
Fundstück der Taucher: Schraubendreher, Griff mit Befall Bohrpfahlmuschel

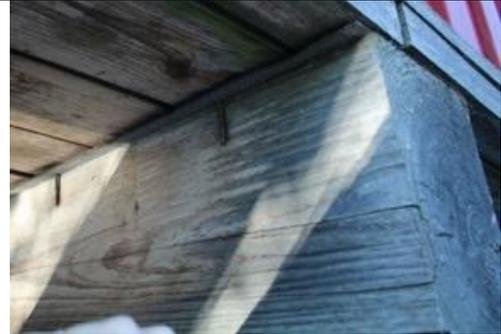
Unterseite der **Längsträger**, i.O.

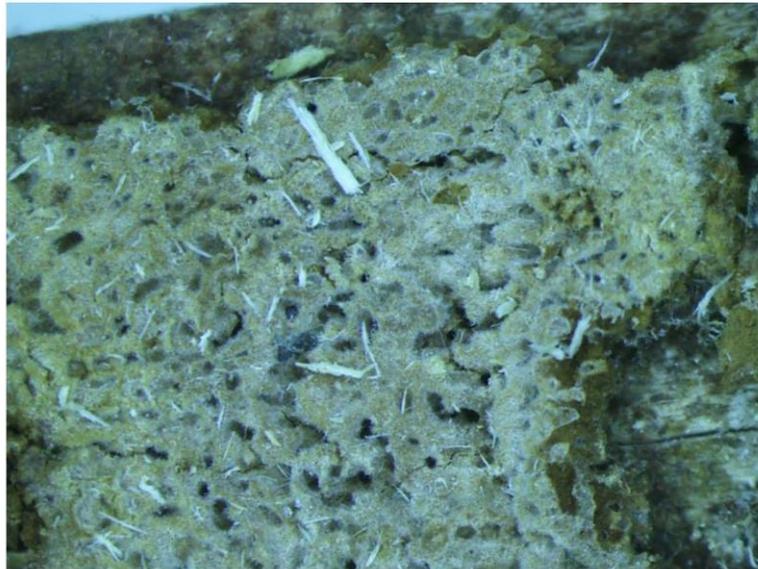
Foto 3: Fruchtkörper *Phellinus contiguus* (vergrössert)

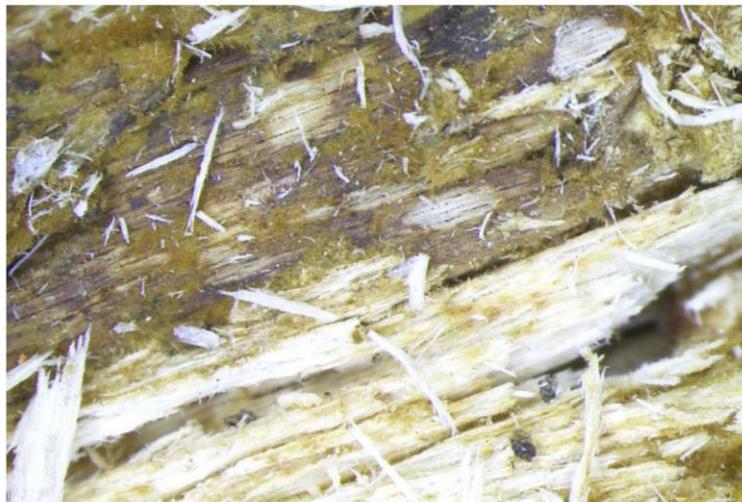
Foto 4: Weißfäule mit Mycel *Phellinus contiguus* (vergrössert)

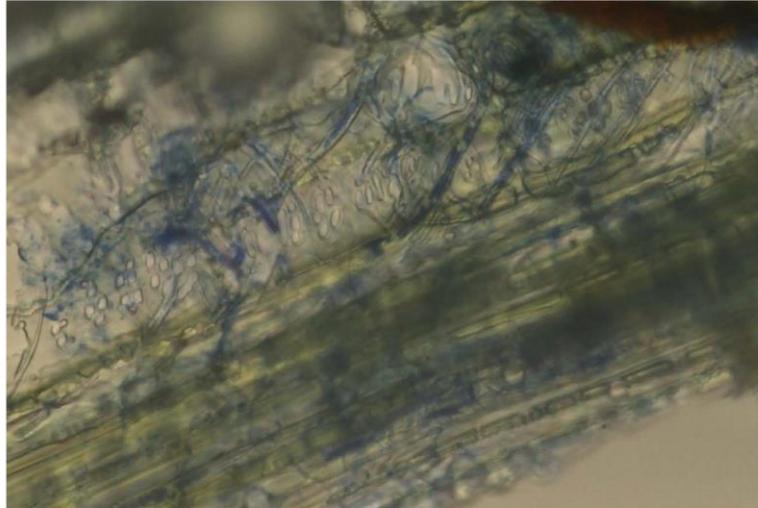
Foto 7: Mikroskopie Moderfäule.

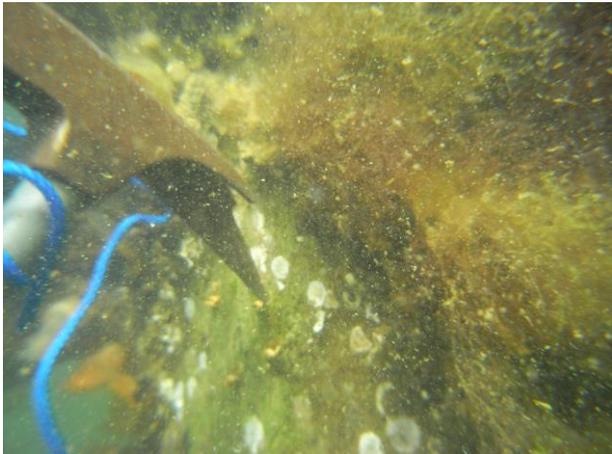
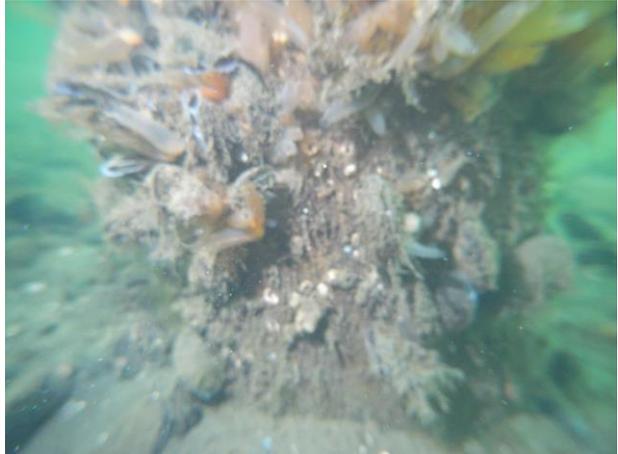
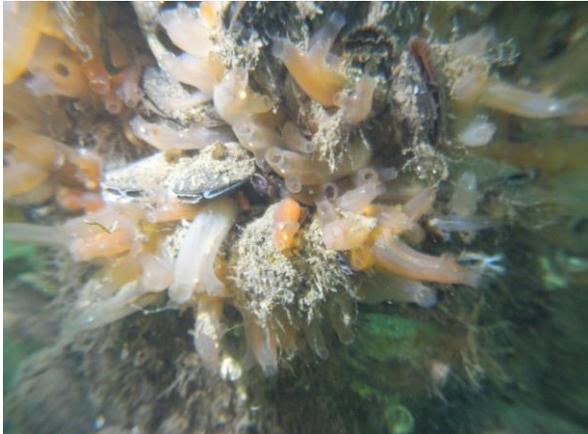
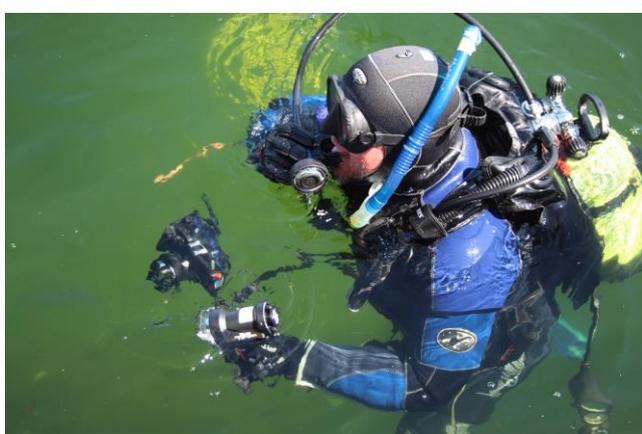
Bewuchs auf den Pfählen (Greenheart), Teredo navalis (Bohrpfahlmuschel) im nicht widerstandsfähigen Splintholz

Fäulnisgeschädigte **Pfahlköpfe (Greenheart)** oberhalb der Wasseroberfläche sind ebenso zu bebeilen bzw. zu ersetzen. Das durch die Bohrpfahlmuschel geschädigte Splintholz der Pfahlbereiche unter Wasser ist als ‚verlustig‘ für statische Berechnungen anzusetzen. Es wird davon ausgegangen, dass das Kernholz der Greenheartpfähle resistent gegenüber der Bohrpfahlmuschel ist. Eine turnusmäßige Kontrolle der Pfähle durch Taucher wird vorgeschlagen.
