Auswertung und Folgemaßnahmen Baumgutachten Groß Schwansee, Lindenstr./Am Park

Baumgutachten

Groß Schwansee, Lindenstraße (Landkreis Nordwestmecklenburg)

2. Eingehende Untersuchung zur Stand- und Bruchsicherheit

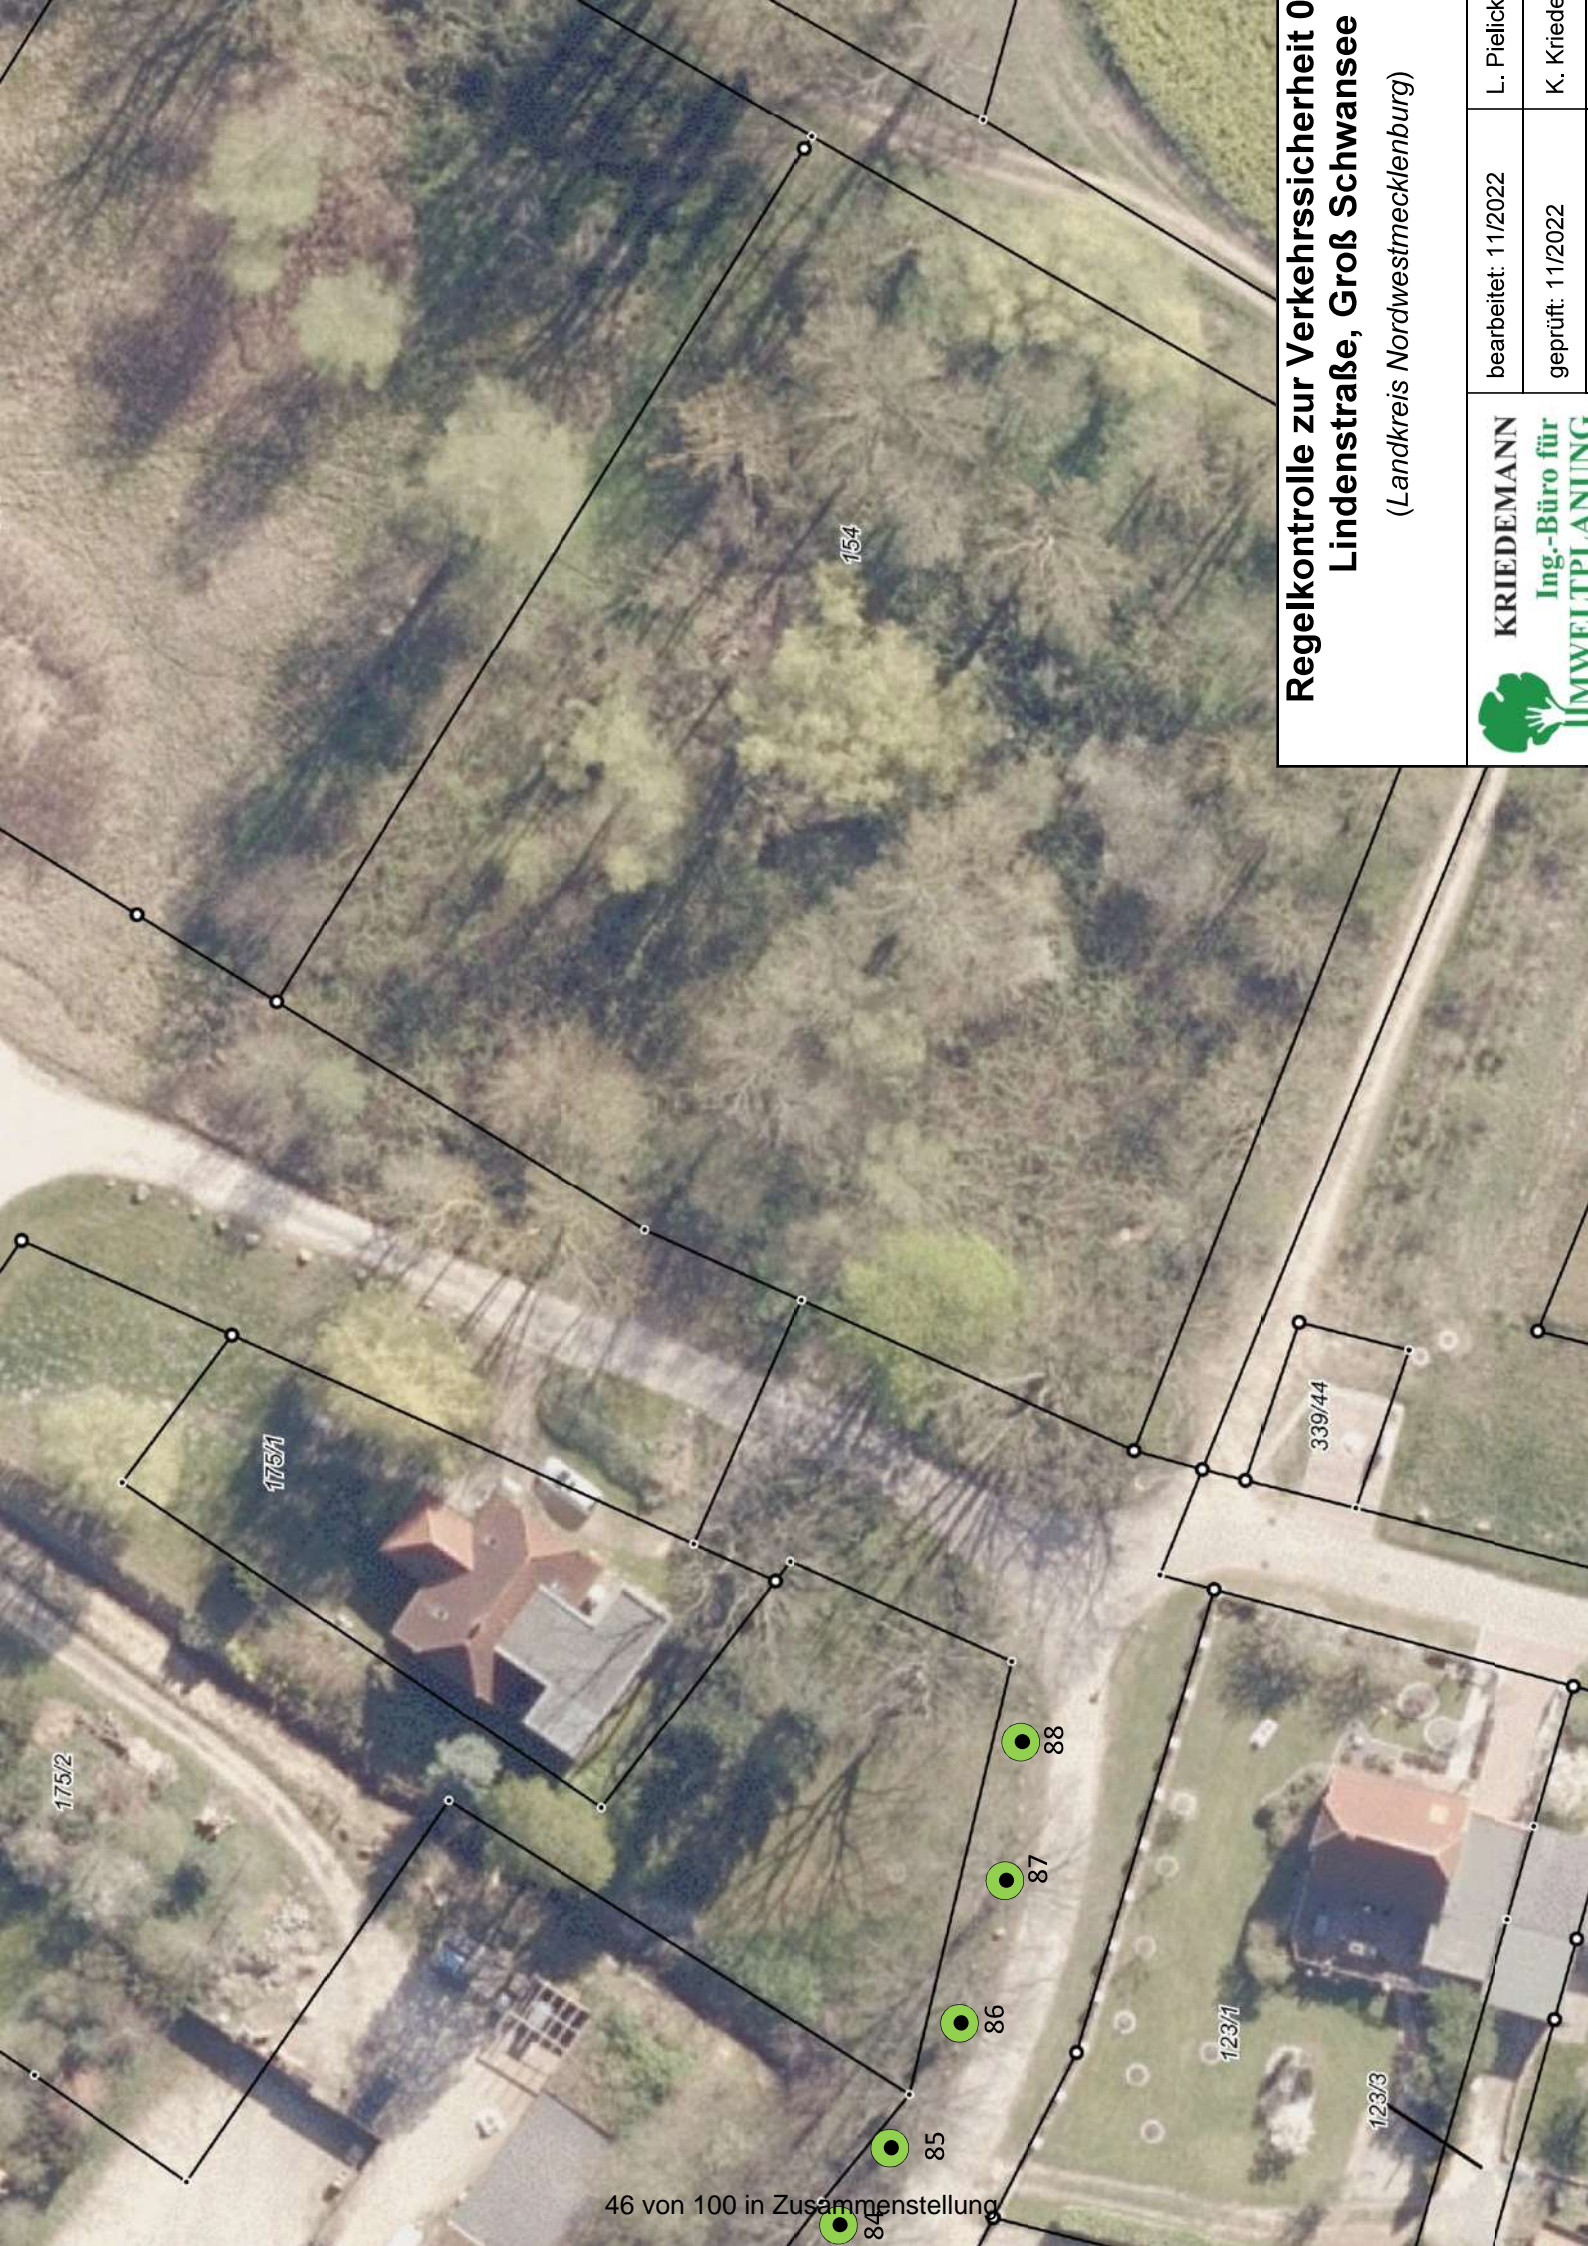
Stammesdurchmesser [in m]	0,79	0,67/0,82	0,88/0,93
Stammhöhe, ca.	90	90	90
Stammumfang [in m]	19,5	19,5	23
Wurzelanlauf - Fbk [in m]	1,15	1,20	0,7
Stammumfeld	Baumstreifen: Gras, Zufahrt, Straße	Baumstreifen: Gras, Straße	Baumstreifen: Zufahrt, Straße
Stammumfeld Veränderung	/	/	/
Stammform	x	x	x
Stammlicher Schaden	/	/	/
Stammhöhle, offene Höhle	/	Verdacht auf Stockfäule	/
Verdacht auf Stockfäule	/	x	/
Stammkrankheit	/	/	/
Stammwunden	/	kleine offene Höhlen str.seitig, starker Zuwachs/Leistenbildung	/
Stammkrankheit	/	/	/
Stammstumpf	/	/	/
Stammrinden Bewuchs	/	/	/
Stammstumpf	/	x	/
Stammfäule, Verzweigung	/	/	/
Stammstumpf	/	Konkurrenzdruck	/
Stammesdurchmesser [in m]	9	3	8
Stammumfang [in m]	7	3	8
Stammprofil vorhanden	x	x	x
Stammstumpf	Trockenstress	stark geschädigt, 2/3 abgestorben	/
Stammstumpf	1 FÄ u. GÄ	3, bis Oberkrone	1
Stammkrankheit	/	/	/
Stammwunden	/	/	/
Stammalter (Zeiträume können nur geschätzt werden, da die Auswirkungen des Alters nicht absehbar sind)	> 30 Jahre	0 Jahre	> 30 Jahre

Stammespflegebedarf	Kronenpflege: Totholzentfernung	Fällung bis 30.11.2022, da Krone absterbend FU Besi Stammfuß	Kronenpflege: Vereinzelung Großästen ha
