# Ostseebad Boltenhagen

## Anleger im Hafen Weiße Wiek - Beseitigung der Sturmschäden

# Prüfbericht 2023 S1

Bauwerksname Anleger im Hafen Weiße Wie  
Teilbauwerksname Steg 1 (linker Steg, Blickrichtung Wasser)  
Kreis Landkreis Nordwestmecklenburg  
Ort Boltenhagen  
Bauwerksrichtung von der Landseite, Richtung Wasser  
Bauwerksart Balkenbrücke / Mittelträger / Trapezplatte  
Tragfähigkeit  
Baujahr Überbau 2008 Baujahr Unterbau 2008

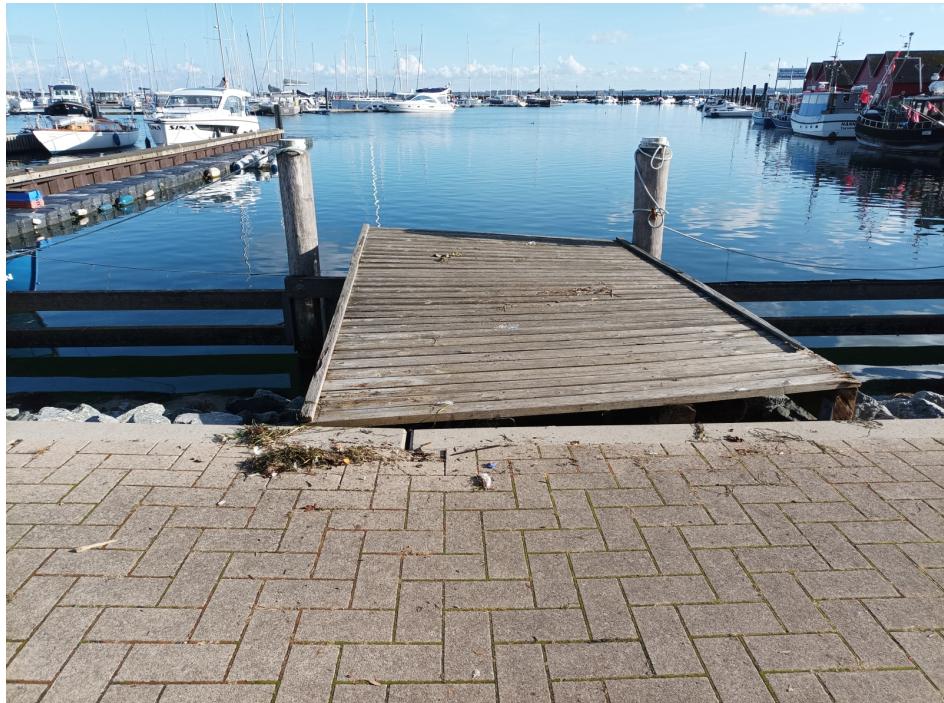
Bauwerksname Anleger im Hafen Weiße Wie  
Teilbauwerksname Steg 2 (mittlerer Steg, Blickrichtung Wasser)  
Kreis Landkreis Nordwestmecklenburg  
Ort Boltenhagen  
Bauwerksrichtung von der Landseite, Richtung Wasser  
Bauwerksart Balkenbrücke / Mittelträger / Trapezplatte  
Tragfähigkeit  
Baujahr Überbau 2008 Baujahr Unterbau 2008

Zustandsnote 4,0
