Wiederherstellung Stichstraße zur Ostseeallee 16a-c

BEWEISSICHERUNG

NACHBEGEHUNG

Auftragsgegenstand: Beweissicherung Nachbegehung Zuwegungen
Flurstück 155/2 und 147
Ostseeallee 16a
23946 Boltenhagen

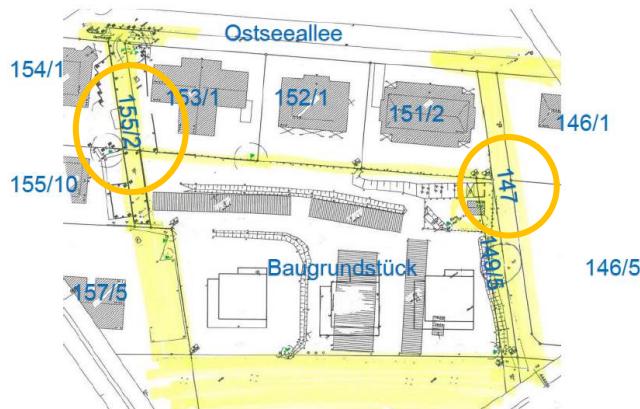
Bildnr. 1: Flurkarte mit Eintragungen Flurstücke und Baugrundstück

Auftragsgemäß wurden die Zuwegungen Flurstück 155/2 und 147 begutachtet

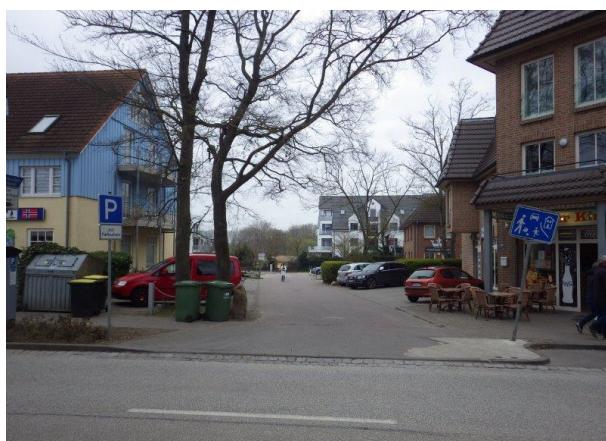
Bildnr. 2: Aufnahme vom 18.04.2023

Die Baustellenzufahrt wurde über das Flurstück 155/2 (siehe Bild 1; 2) realisiert. Die Straße ist gepflastert und gemäß Bauamt für Schwerlastverkehr konzipiert. Die Zuwegung, Flurstück 147 (Bild 1; 3), ist nicht gepflastert und wurde für die Bestückung der Baustelle weitestgehend nicht genutzt.
