Ostseebad Boltenhagen

Beschlussvorlage	Vorlage-Nr: GV Bolte/19/13957			
Federführend: Bauwesen	Status: öffentlich Datum: 28.10.2019 Verfasser: Hettenhaußen, Antje			
Überwachung und Prüfung von Ingenieurbauwerken; hier: Beschluss zur Instandsetzung des Fischereistegs				
Beratungsfolge:				
Gremium	Teilnehmer	Ja	Nein	Enthaltung
Ausschuss für Gemeindeentwicklung, Bau, Verkehr und Umwelt der Gemeinde Ostseebad Boltenhagen Gemeindevertretung Ostseebad Boltenhagen

Prüfbericht 2019 H

Bauwerksname **Steganlage im Hafen Weiße Wiek**
Teilbauwerksname **Steg**
Kreis **Landkreis Nordwestmecklenburg**
Ort **Boltenhagen**
Bauwerksrichtung **Steg; von Baltischer Promenade zum Schwimmsteg (Ostsee)**
Bauwerksart **Balkenbrücke / Mittelträger / Trapezplatte**
Tragfähigkeit
Baujahr Überbau **2008** Baujahr Unterbau **2008**

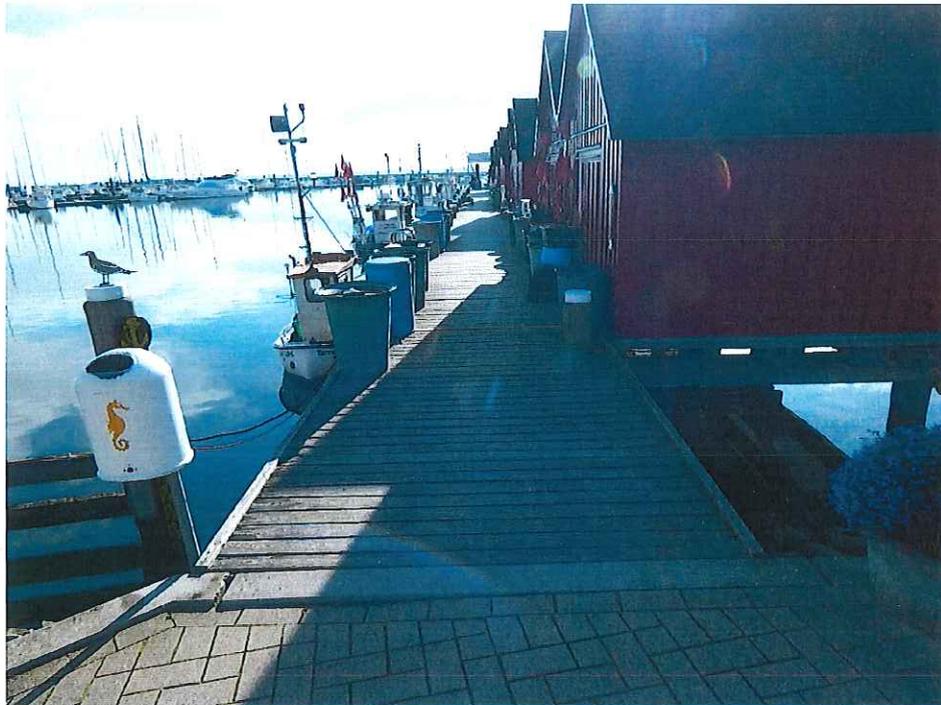
Zustandsnote: 3,0

Die Standsicherheit des Bauwerks ist durch Fäulnissschäden an den tragenden Holzbauteilen (Stützen, Kopfbalken, Längsträger) beeinträchtigt.

Die Verkehrssicherheit ist durch starke Fäulnissschäden am Holzbohlenbelag, durch Absätze im vorderen Übergangsbereich und durch herausstehende Nägel und Schrauben an den Bordbrettern erheblich beeinträchtigt.

Art der Leistung	Instandsetzung Hauptbauteile (ohne ME)	
Menge		Geschätzte Kosten
Dauer der Maßnahme		Ausführungsjahr
Dringlichkeit	Kurzfristig	
Maßnahmenfixierung	Keine Maßnahme festgelegt	
Projektbezeichnung		
Bemerkung	Die umfangreichen Schäden und deren Ausmaß erfordern eine grundlegende Instandsetzung des gesamten Bauwerkes.
