Ostseebad Boltenhagen

Fischereisteg Marina Tarnewitz hier: technische Umsetzungsvariante

Instandsetzung der Steganlage Fischereihafen - Marina Weiße Wiek Tarnewitz

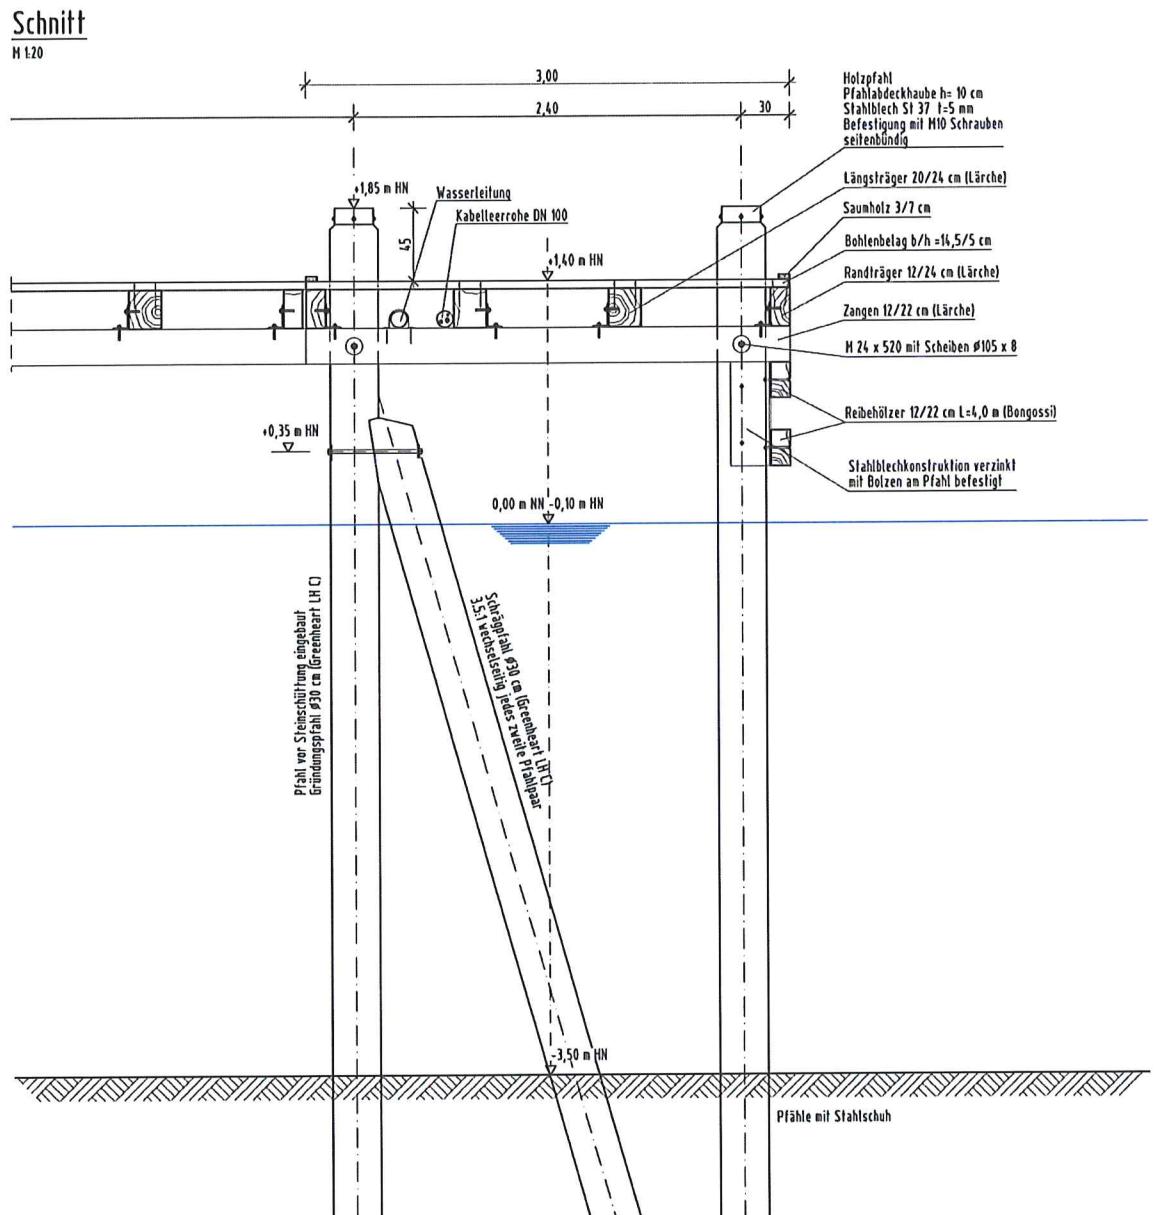
zwei Teilbauwerke (begehbarer Bereich, Hütten)

- 62 Pfähle aus Greenheart \varnothing 30 cm
- ca. 235,00 m Zangen aus Lärche (12/22)
- ca. 285,00 m Längsträger aus Lärche (20/24)
- ca. 240,00 m Randträger aus Lärche (12/24)
- ca. 410,00 m² Bohlen 5/14,5 aus Lärche
- 5 Fischerhütten aus Holz ca. 32,00 m²

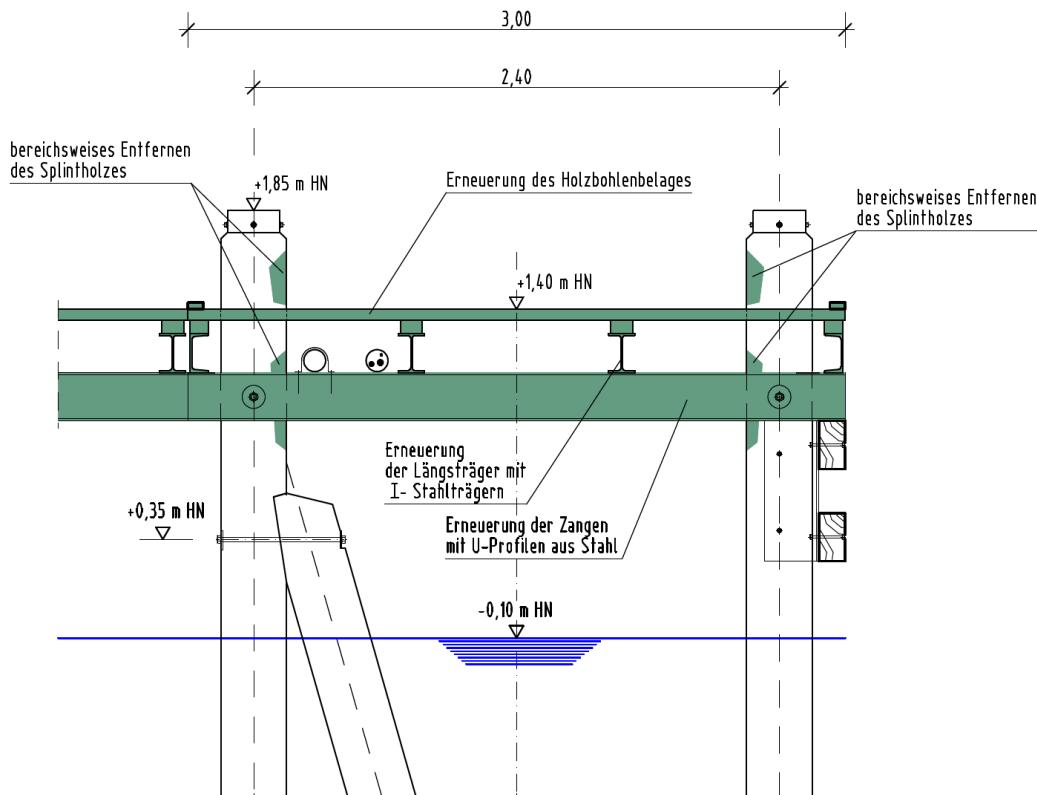
Schnitt

Variante 4 – Erneuerung des kompletten Überbaus mit Stahlprofilen und Holzbohlenbelag – Vorzugsvariante Vorplanung

M 1:20

- Rückbau des kompletten Überbaus
- Erneuerung der Zangen mit einem Stahlprofil
- Erneuerung der Längsträger mit einem Stahlprofil
- Erneuerung des Belages mit Holzbohlen aus Bongossi
- Teilsanierung der Fischerhütten
- Stellenweise Erneuerung der Pfahlköpfe
- Entfernung von geschädigten Splintholz an den Pfählen über Wasser

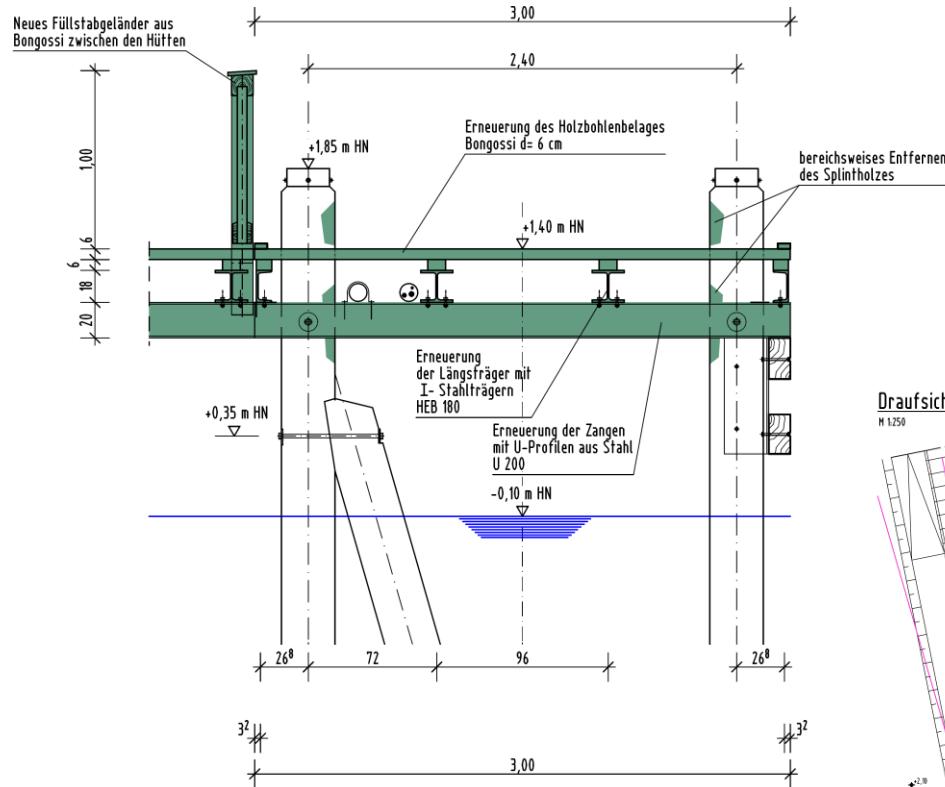
Schnitt 1-1

M 1:20
