Beschlussvorlage	Vorlage-Nr: GV Bolte/18/12225			
Federführend: Bauwesen	Status: öffentlich Datum: 08.02.2018 Verfasser: Maria Schultz			
Satzung über den vorhabenbezogenen Bebauungsplan Nr. 17 "Hotel Baltischer Hof" Hier: Entwurfs- und Auslegungsbeschluss				
Beratungsfolge:				
Gremium	Teilnehmer	Ja	Nein	Enthaltung
Ausschuss für Gemeindeentwicklung, Bau, Verkehr und Umwelt der Gemeinde Ostseebad Boltenhagen Gemeindevertretung Ostseebad Boltenhagen

über den
vorhabenbezogenen Bebauungsplan Nr. 17
"Hotel Baltischer Hof"

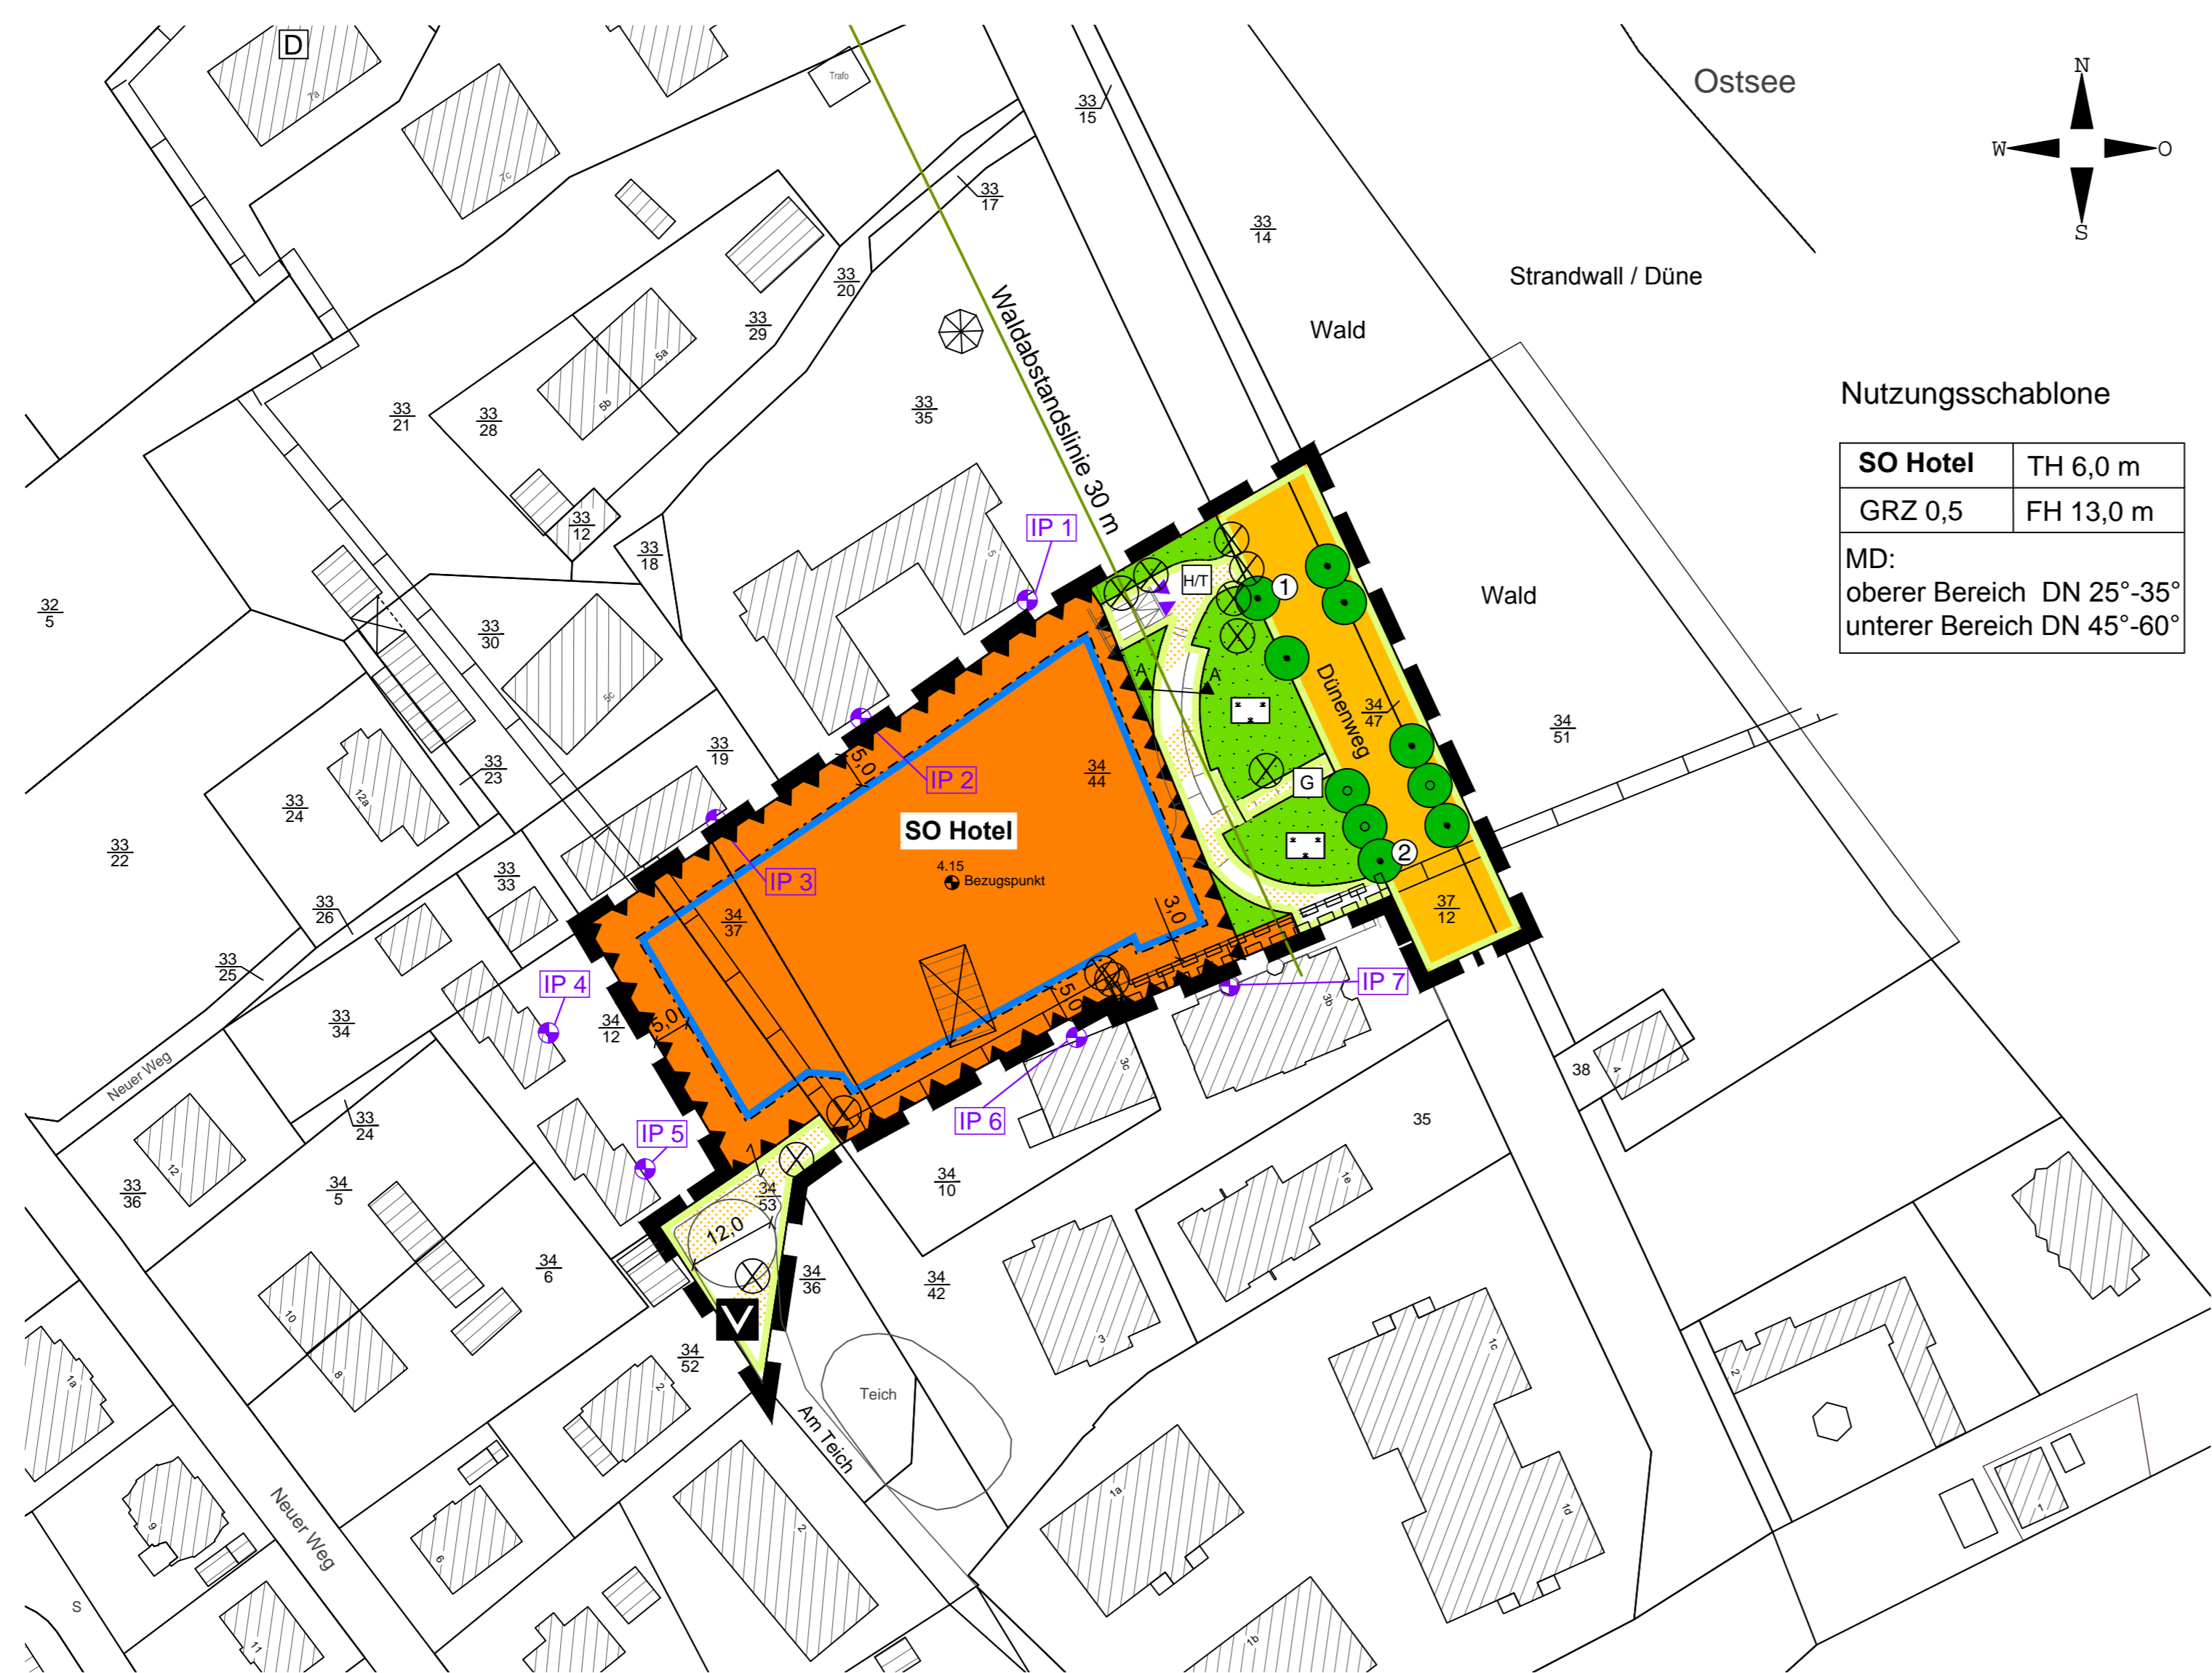
Teil A - Planzeichnung
M 1:750

Nutzungsschablone

SO Hotel	TH 6,0 m
GRZ 0,5	FH 13,0 m
MD: oberer Bereich DN 25°-35° unterer Bereich DN 45°-60°

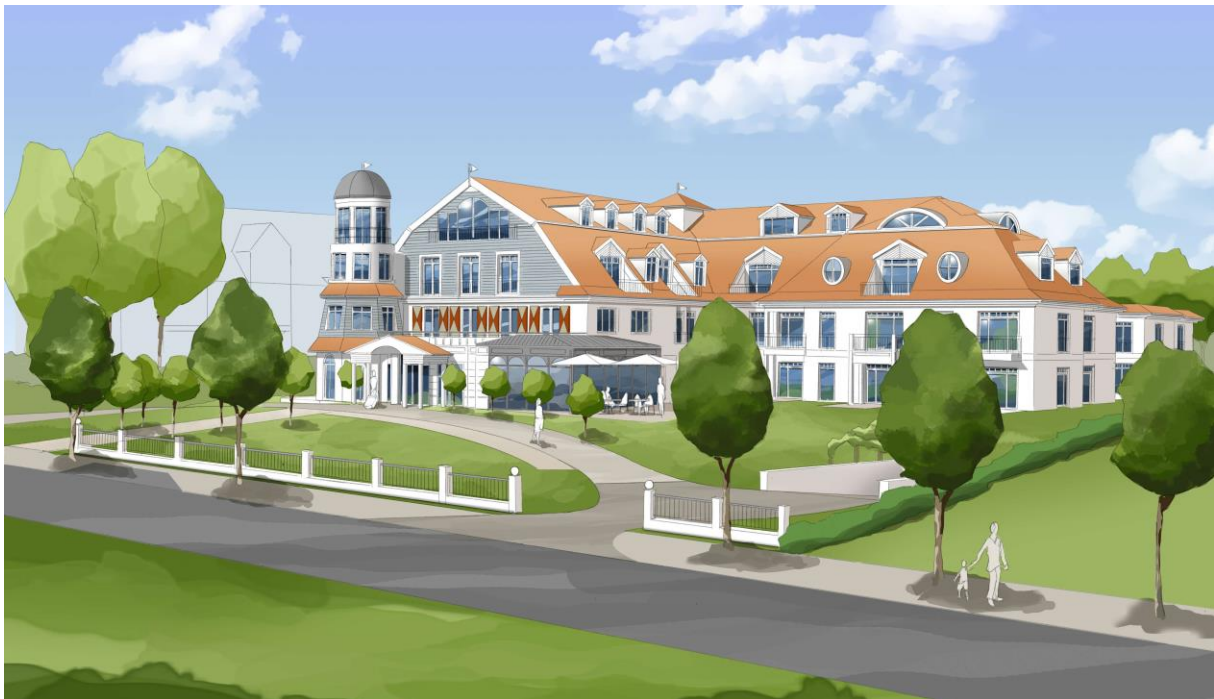
Abbildung 2: Baltischer Hof, Suitenhotel in Boltenhagen. Architekt: Planungsgruppe Gieseke, Kühlungsborn und Pohl Architektur, Berlin. Stand 18.08.2017, schematische Darstellung

Die Festsetzungen zur äußeren Gestaltung wurden auf das von der Gemeinde verfolgte städtebauliche Konzept (siehe Abbildung 2) abgestimmt. Sie sollen zusammen mit den Festsetzungen zum Maß der baulichen Nutzung eine attraktive Gestaltung des Hotels gewährleisten. Die Zielstellung liegt dabei in der Gewährleistung einer hochwertigen Neubebauung. Darüber hinaus dienen sie dem Schutz des Orts- und Landschaftsbildes.

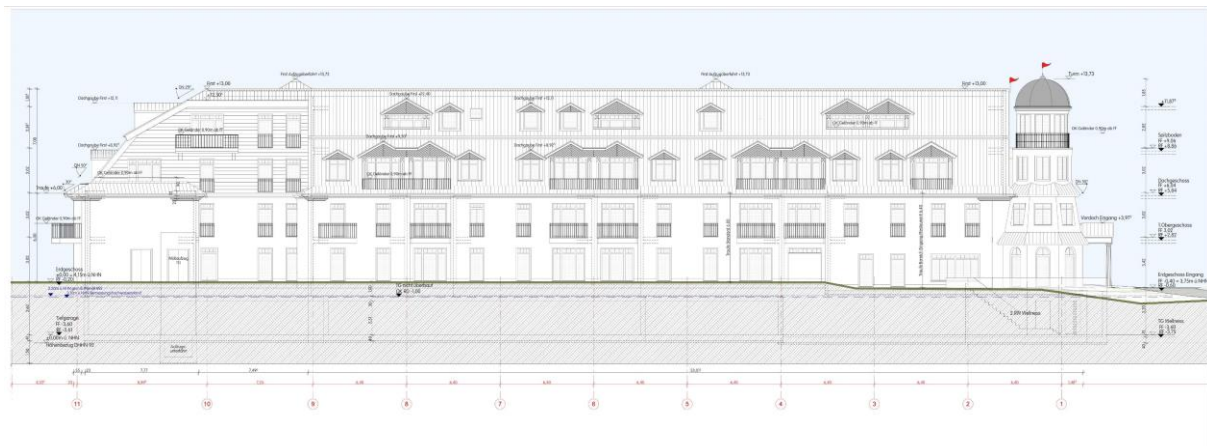
Abbildung 5: Ansicht von Südosten. Baltischer Hof, Suitenhotel in Boltenhagen. Architekt: Planungsgruppe Gieseke, Kühlungsborn und Pohl Architektur, Berlin. Stand 18.08.2017

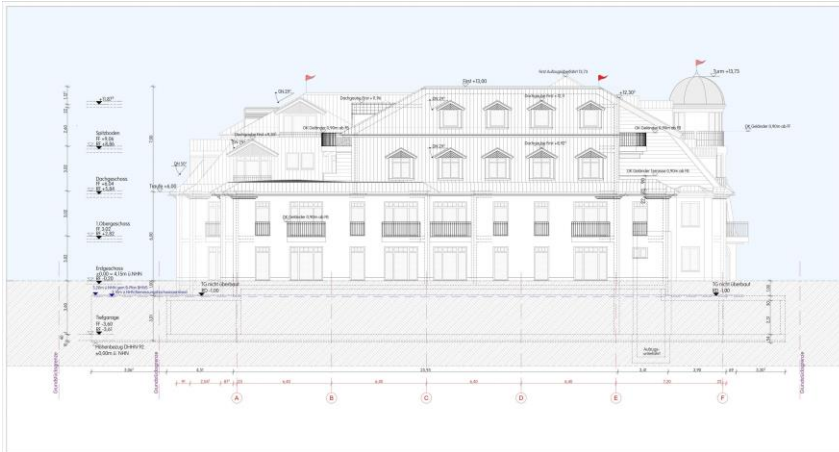
Abbildung 6: Ansicht von Südwesten. Baltischer Hof, Suitenhotel in Boltenhagen. Architekt: Planungsgruppe Gieseke, Kühlungsborn und Pohl Architektur, Berlin. Stand 18.08.2017

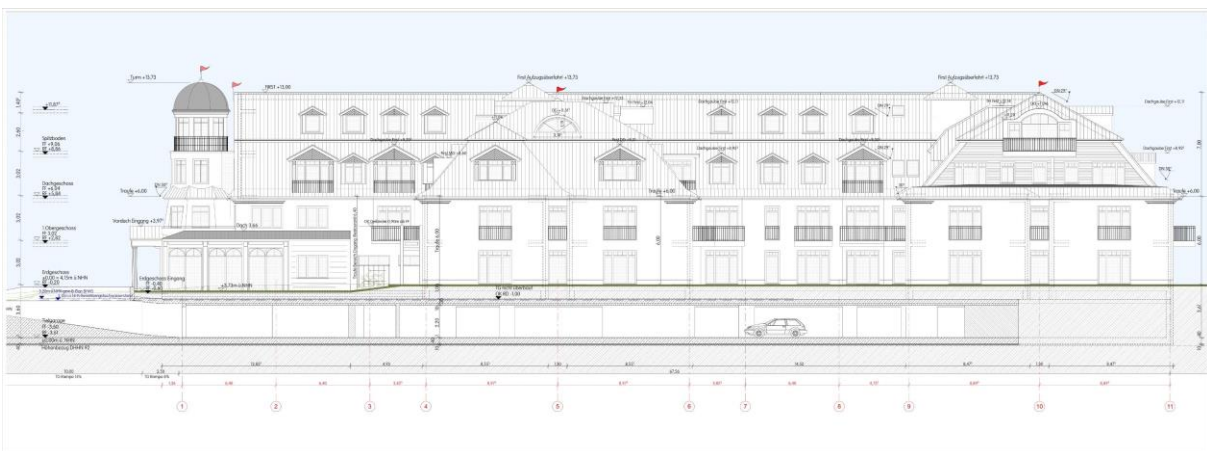
Abbildung 7: Ansicht von Nordwesten. Baltischer Hof, Suitenhotel in Boltenhagen. Architekt: Planungsgruppe Gieseke, Kühlungsborn und Pohl Architektur, Berlin. Stand 18.08.2017

Es ist die Errichtung eines zweigeschossigen Gebäudes mit zwei weiteren Geschossen innerhalb des Mansarddaches vorgesehen. Die Festsetzung der Grundflächenzahl (GRZ) von 0,5 wird aus dem Bebauungsplan Nr. 20.1 ebenso wie die maximale Firsthöhe von 13,0 m (für Hauptdachflächen) unverändert übernommen. Weiterhin sind eine Neuordnung der Hotelzufahrt vom Dünenweg und eine Anpassung der örtlichen Bauvorschriften geplant. Mit dem vorhabenbezogenen Bebauungsplan Nr. 17 sollen die städtebaulichen Festsetzungen des Bebauungsplanes Nr. 20.1 projektbezogen angepasst werden. Dazu gehört auch die Möglichkeit, mit Balkonen, Terrassen und einer Nebenanlage (hier: Aufzug zum Müllraum) die festgesetzte Baugrenze um maximal 1,5 m zu überschreiten. Die untergeordneten Dachflächen des zur Straße gewandten Turms, der beiden Pyramidendächer der Aufzugsanlagen sowie der Schornsteinanlagen dürfen die zulässige Firsthöhe um jeweils 1,2 m überschreiten.

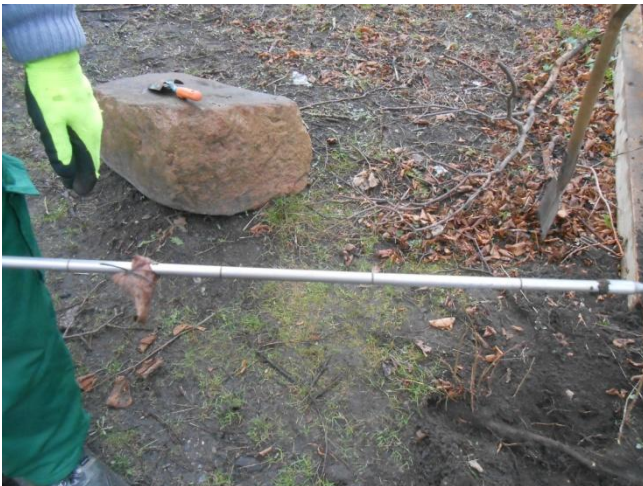
Abb.3: Sichtgrabung und Sondierung, Einstichtiefe im Boden: max. 35 cm, sonst Schotter, Bruch

Der Standort dieses Baumes befindet sich direkt neben einem Parkstreifen am Dünenweg, es kann von einer massiven Verdichtung des Standortes ausgegangen werden. Die Einstichtiefe mittels Stelzner Bodensonde lag bei max. 35 cm (s. vergl. Abb.3); im direkten Baumumfeld ist der Boden durch Schotter und Ziegelbruchbeimengungen stark verdichtet. Durch die Bodenverdichtung sind die Wurzeln nicht in der Lage tiefer in den Boden zu wachsen. Stattdessen orientieren sie sich oberflächlich und entlang der Pflasterung sowie im Bereich der Bordsteine, die sichtbar angehoben sind. Ob auch Beschädigungen durch die nahe gestellten Bordsteine im Zusammenhang mit dem Bau des Parkstreifens vorliegen wurde nicht geprüft. Das Baumalter kann nicht wie üblich über die allg. Wuchsparameter geklärt werden. Es scheint, dass die Linde Nr.1 jünger als die übrigen Linden ist, aber es kann auch, neben der genetischen Disposition des Baumes, an der starken

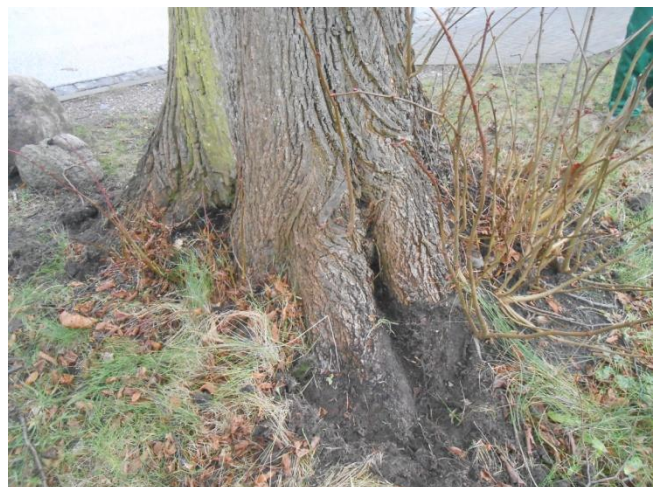
Abb.16: Brettwurzel, Einbuchtung am ver-
stärkten Wurzelanlauf, zugseitig, Süden

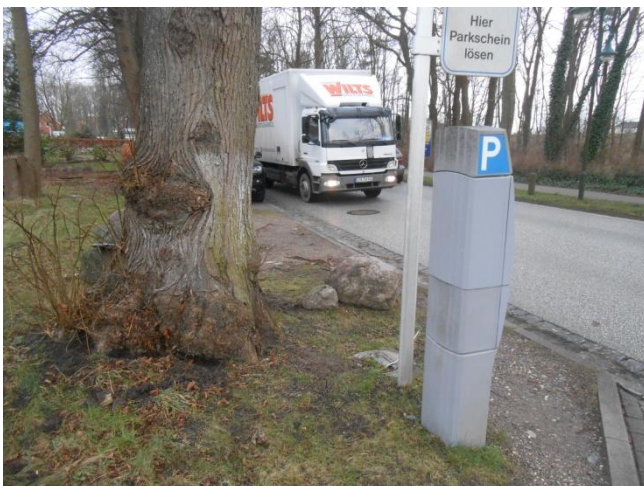
Abb.17: w. v., Stammfußbereich und Situation im
Straßenbereich mit Parkstreifen

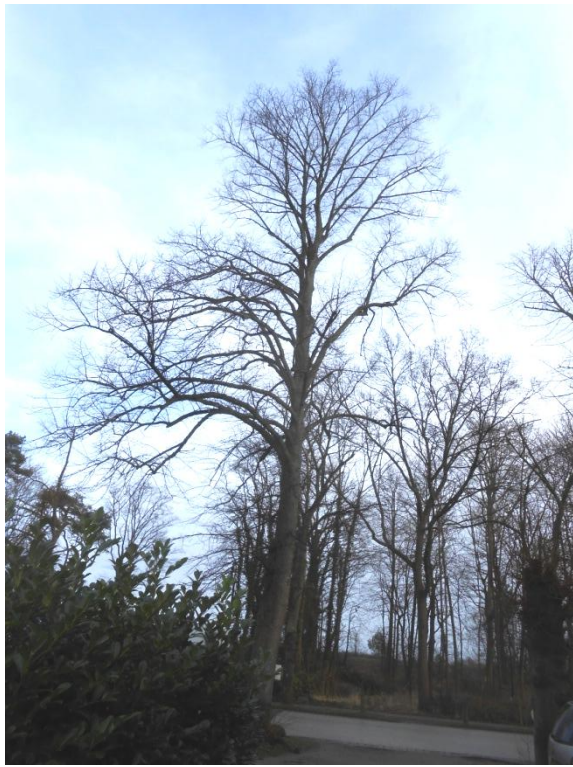
Abb.19, Baum **Nr.5**: Gesamtansicht des Eckbaumes

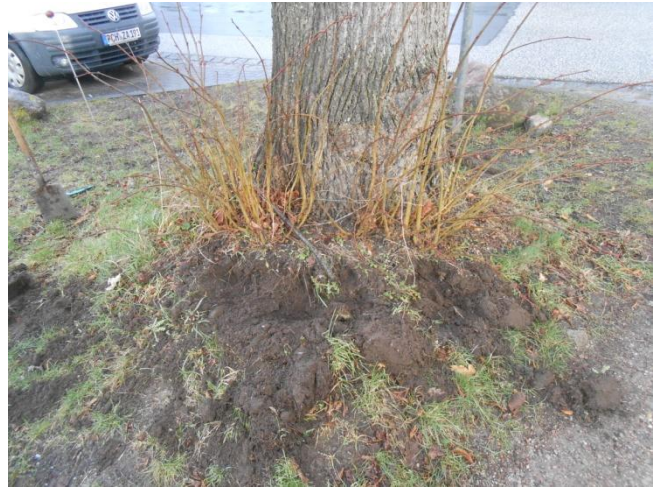
Abb.20: Sichtgrabung, Stockaustriebe

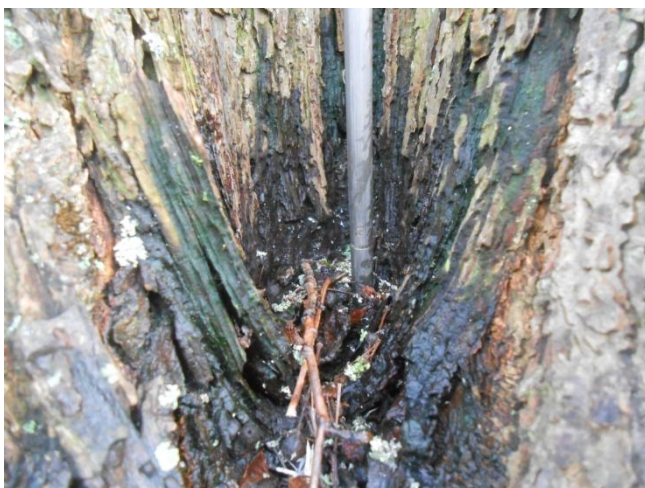
Abb.23: Sondierung des Zwiesels im Bereich der nassen Rinde

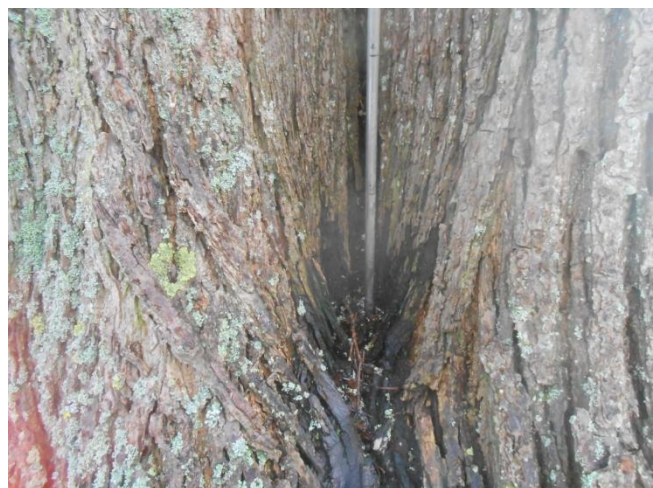
Abb.24: w. v., mit größerem Abstand

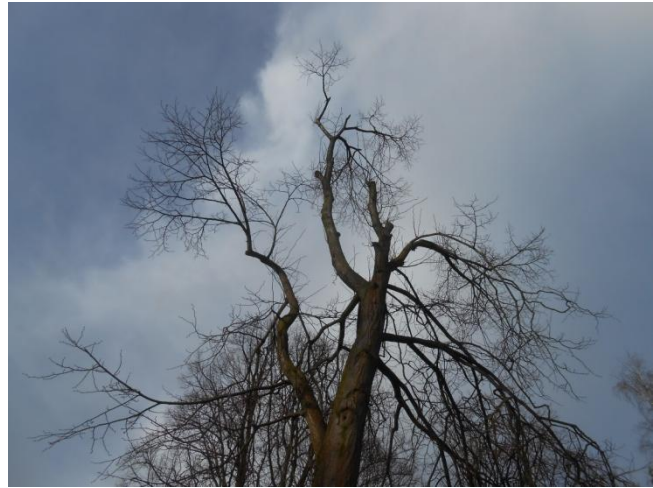
Abb.26: Kronenansicht, deutlich sichtbar Ausbrüche nach Windeinwirkung

Die Krone zeigt sich nach den Ausbrüchen geöffnet und windanfällig. Die Abb. 26 u. 29 geben den Zustand der windanfälligen Restkrone wieder. Der Erhalt des Baumes stellt zum Bewertungsstichtag für den Eigentümer einen deutlich erhöhten Pflegeaufwand dar, d. h., es sind fortlaufend und über die nächsten Jahre begleitend zusätzliche Eingriffe im Kronen- und Stammfußbereich (Rückschnitt und Neuaufbau wie bei der Jungbaumpflege gem. ZTV Pkt. 3.3.3 oder die Kappung zum Kopfbaum) erforderlich. Die Gestaltung zum Kopfbaum erfordert einen Kronenansatz von mindestens 4,50 m an dieser Stelle. Es ist zu bedenken, ob bei nur sporadischer Pflege im Ergebnis der langfristige Erhalt der Linde gegeben und sinnvoll ist.

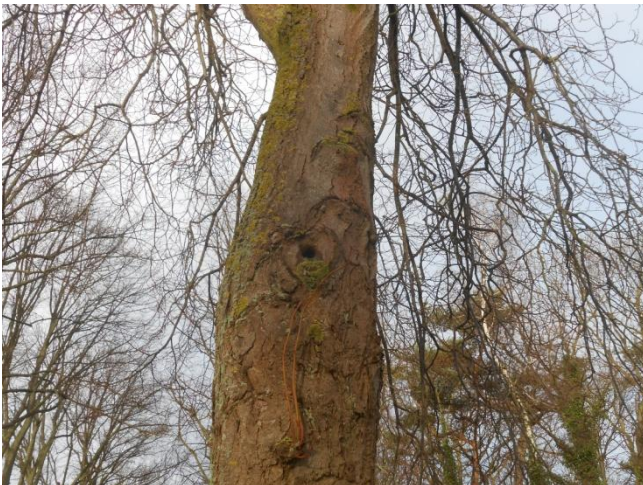
Abb.27: Ast- bzw. Spechtloch, Einstichtiefe = 5 cm

Klopfprobe, Sondierung und Sichtgrabung verliefen negativ. Es wurden weder Adventivwurzeln, Bodenrhizomorphen noch beschädigte Wurzeln oder Pilzfruchtkörper festgestellt. Die Kontrolle der Astungswunden ergab geringfügige Einmorschungen von 1- 2 cm Tiefe. Die äußerlich auffälligen Wachstumsanomalien des Stammes (s. Abb.27) stellen zum Bewertungsstichtag kein statisches Problem dar.

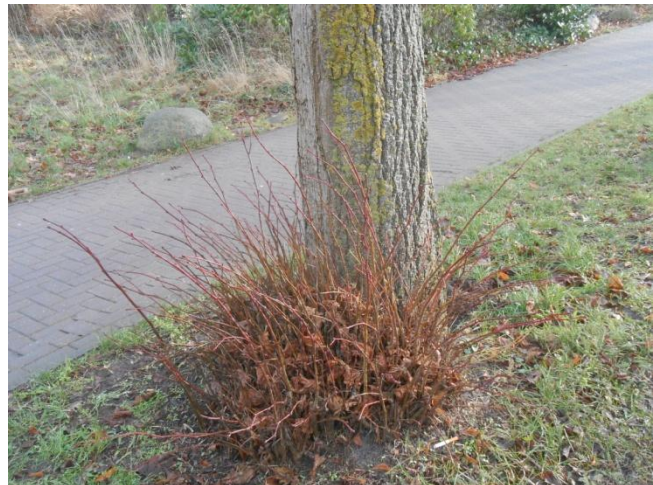
Abb.28: vergl. Abb.25 – Rückseite mit Stockaustrieben

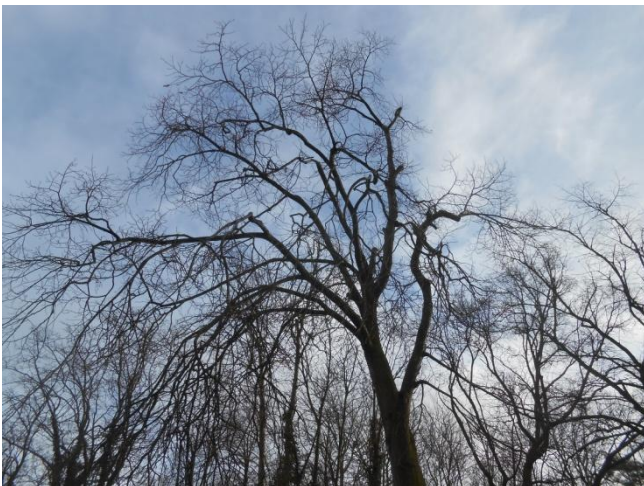
Abb.29: nochmal: Kronenansicht

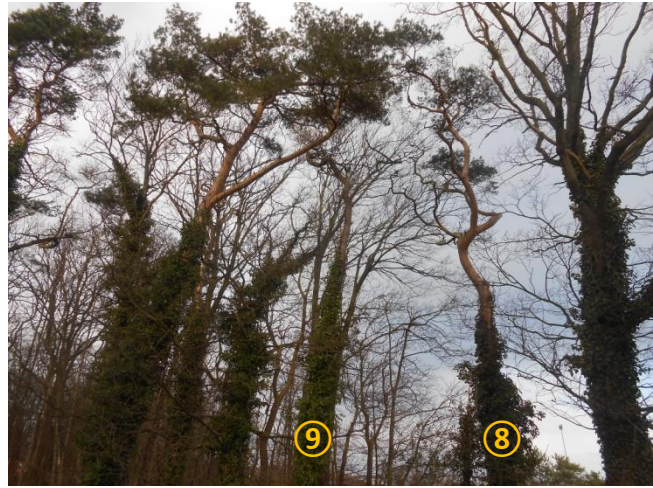
Abb.32: Kiefern (Nr. 8 u. 9) in der Nähe der Eiche Nr.7

An der ersten Kiefer wurde eine deutlich durchscheinende Krone bzw. deren Benadelung und die Vitalitätsstufe 2-3 (vergl. die Vitalität der Kiefern auf den Abb.32) festgestellt. Dabei weist die lichte Krone nur noch 1,5 Nadeljahrgänge auf, was auf einen vorzeitigen Abgang hinweist. In der Krone befindet sich zudem Totholz. Weitere Merkmale sind Astabbrüche, Skelettierungen, und Fremdbewuchs durch Efeu.

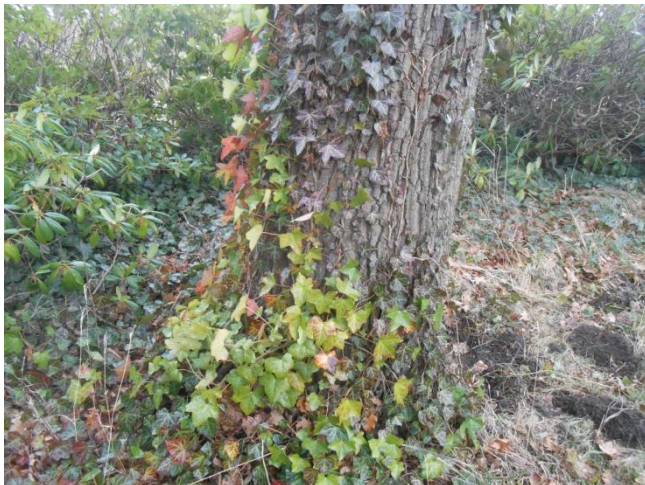
Abb.33: aus der Nähe: Stammfuß mit Fremdbewuchs An Eiche Nr.7, Sichtgrabung

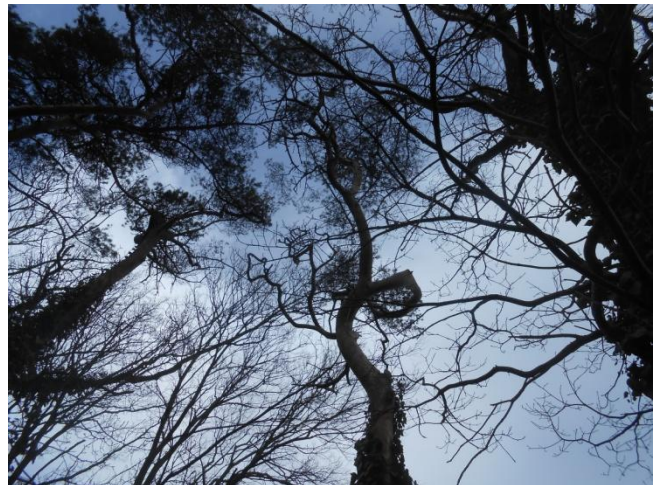
Abb.34: Kronenansicht, hier abgestorbene Kiefer neben Eiche Nr.7

Visuell konnte die zweite Kiefer (s. Abb.34) mit der lfd.- Nr.9 in der Vitalität mit der Stufe 4 (100% abgestorben) angesprochen werden. Weitere technische Untersuchungen erfolgten nicht. Der Baum ist zwar noch standsicher, jedoch von Borkenkäfern - ersichtlich an der Vielzahl von Bohrlöchern - besiedelt, welche wiederum eine Gefahr für den übrigen Kiefernbestand darstellen.

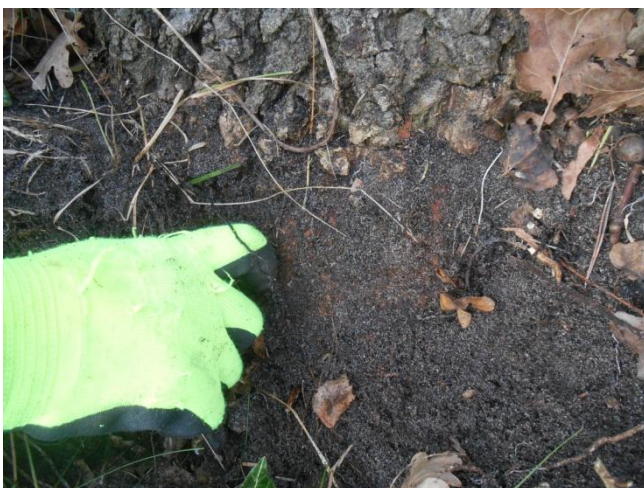
Abb.35: Sichtgrabung, Fund von Bodenrhizomorphen

Durch die Sichtgrabung konnten vereinzelt Bodenrhizomorphen des Hallimasch⁶ (s. Abb.35) belegt werden. Es erfolgten keine weiteren technischen Messungen.

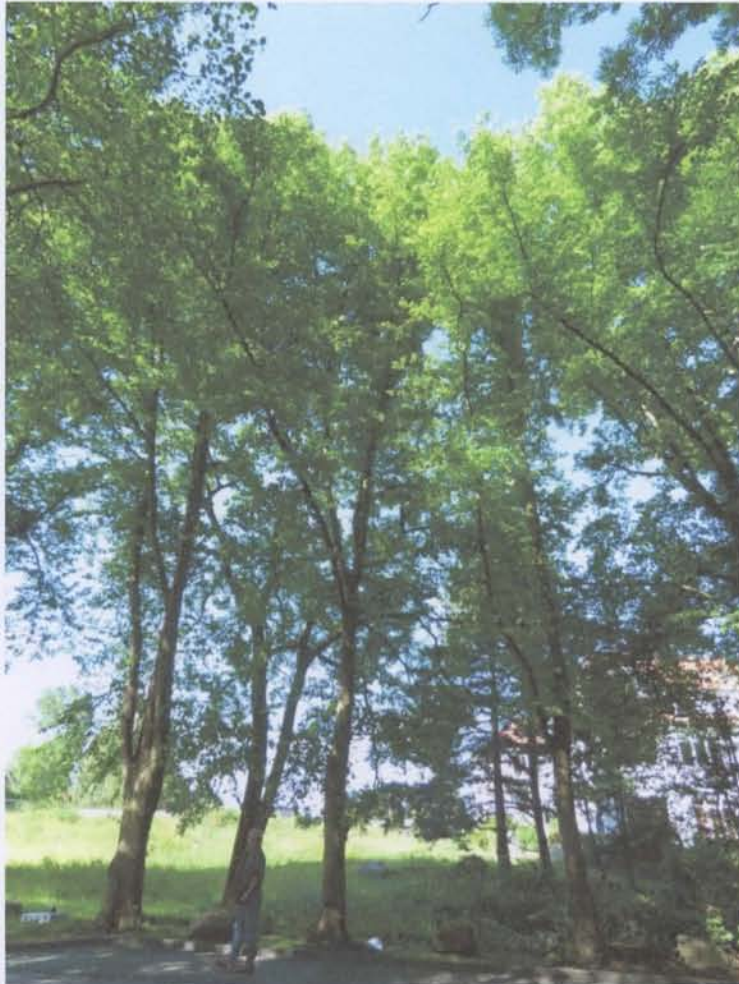
Abbildung 1

1. Winterlinde in Boltenhagen, Dünenweg

Die erste Winterlinde (Abbildung 1) ist der 2. Baum von der Grundstücksgrenze am Parkplatz in Boltenhagen im Dünenweg.

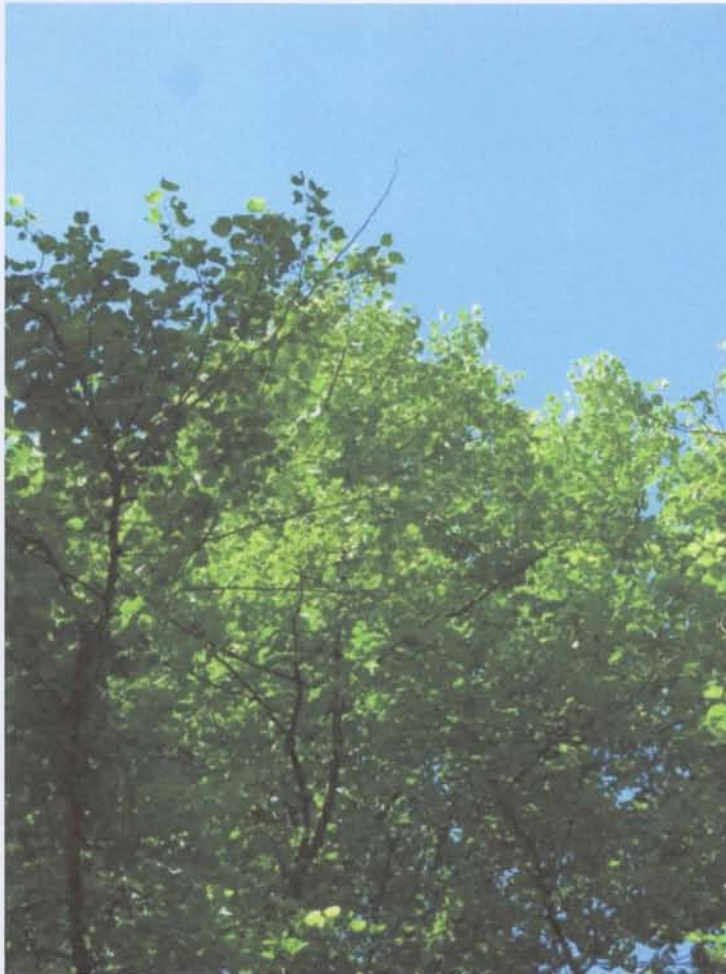
Abbildung 2

die Verzweigungen im Kronenraum

Die Winterlinde besitzt eine mittel- bis wenig wüchsige Erscheinung (Abbildung 2). Straßenseitig befindet sich ein Starkast in der unteren Krone, der eine extrem ausladende Form besitzt (Abbildung 3). Der Ast ragt waagrecht über die gesamte Straßenbreite und besitzt nur an der Astspitze eine Begrünung (Abbildung 4). Ein wirklich langer Asthebel ist hier gegeben.

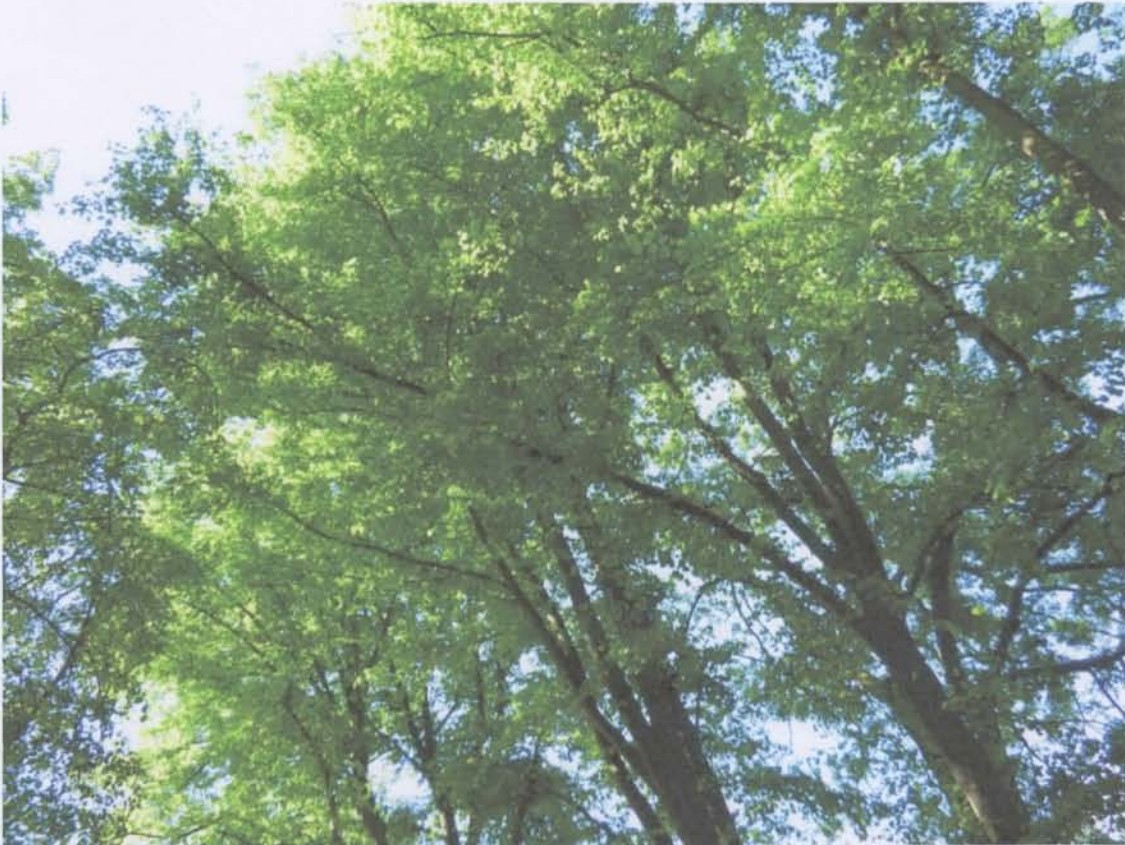
Abbildung 3

der ausladende, waagrechte Starkast

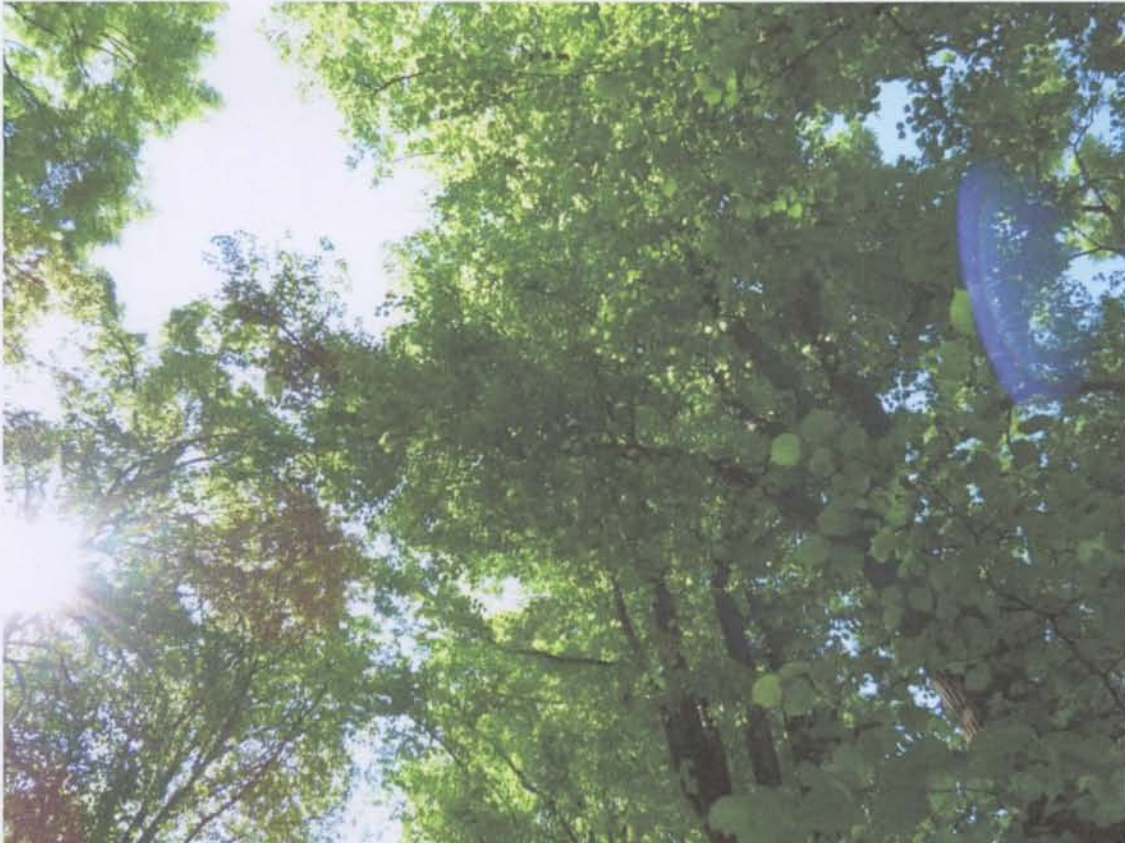
Abbildung 4

die Begrünung an der Astspitze

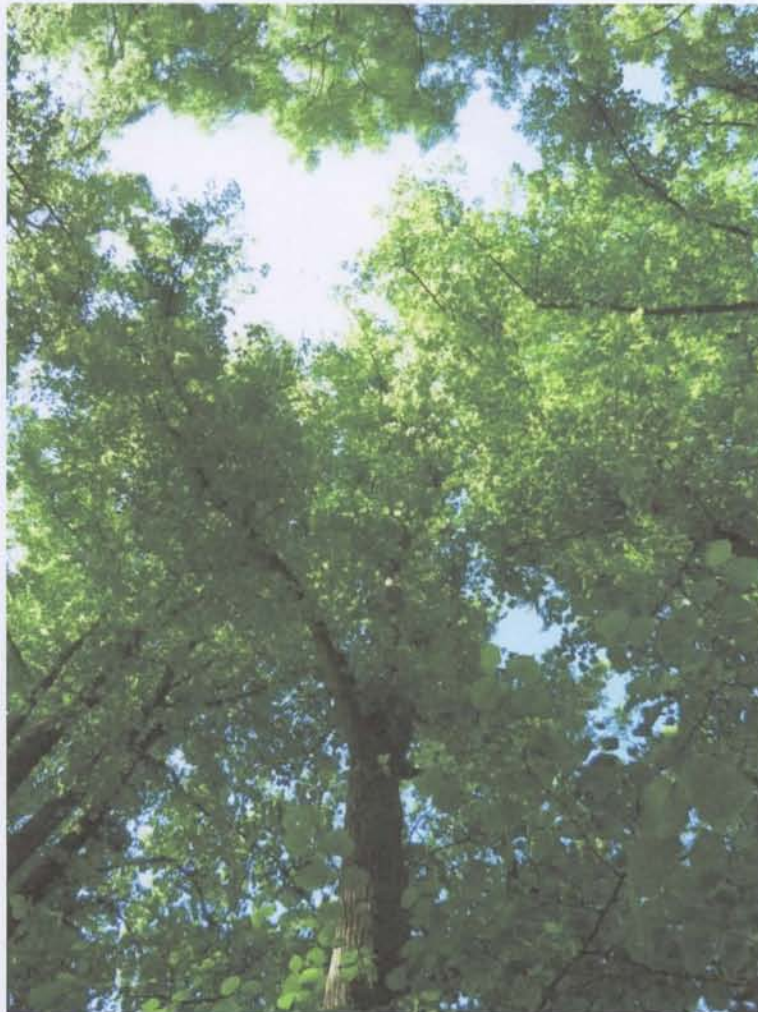
Abbildung 5

die einseitig orientierte Kronenform der Winterlinde

Der einseitig ausgerichtete Kronenraum der Winterlinde (Abbildung 5) verfügt über eine entstehende Spitzendürre (Abbildung 6), die sich schon vereinzelt wahrnehmen lässt.

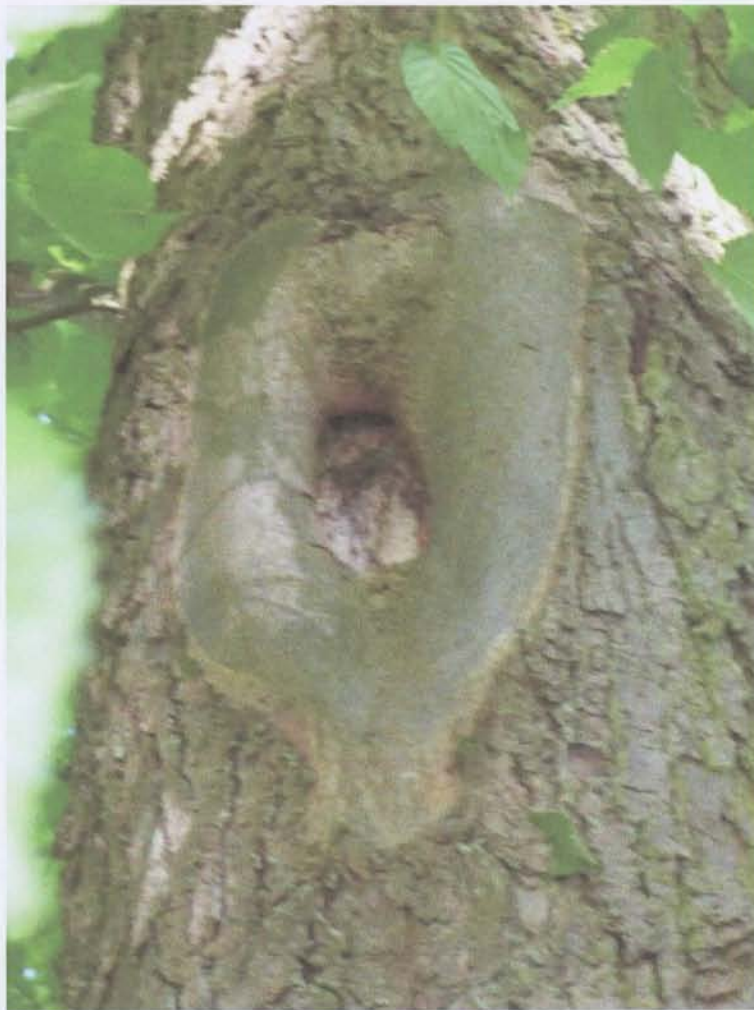
Abbildung 7

die teilüberwallten Schnittverletzungen

Am oberen Stamm konnten teilüberwallte Schnittwunden erfasst werden (Abbildung 7).

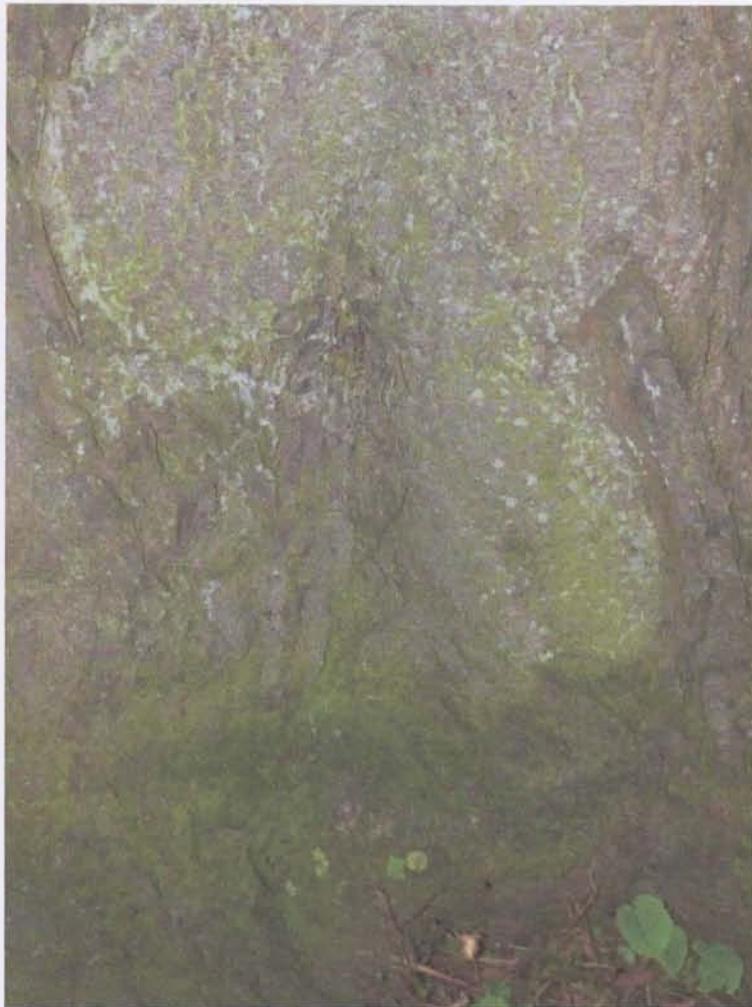
Abbildung 8

die Wundstellenreste am unteren Stamm

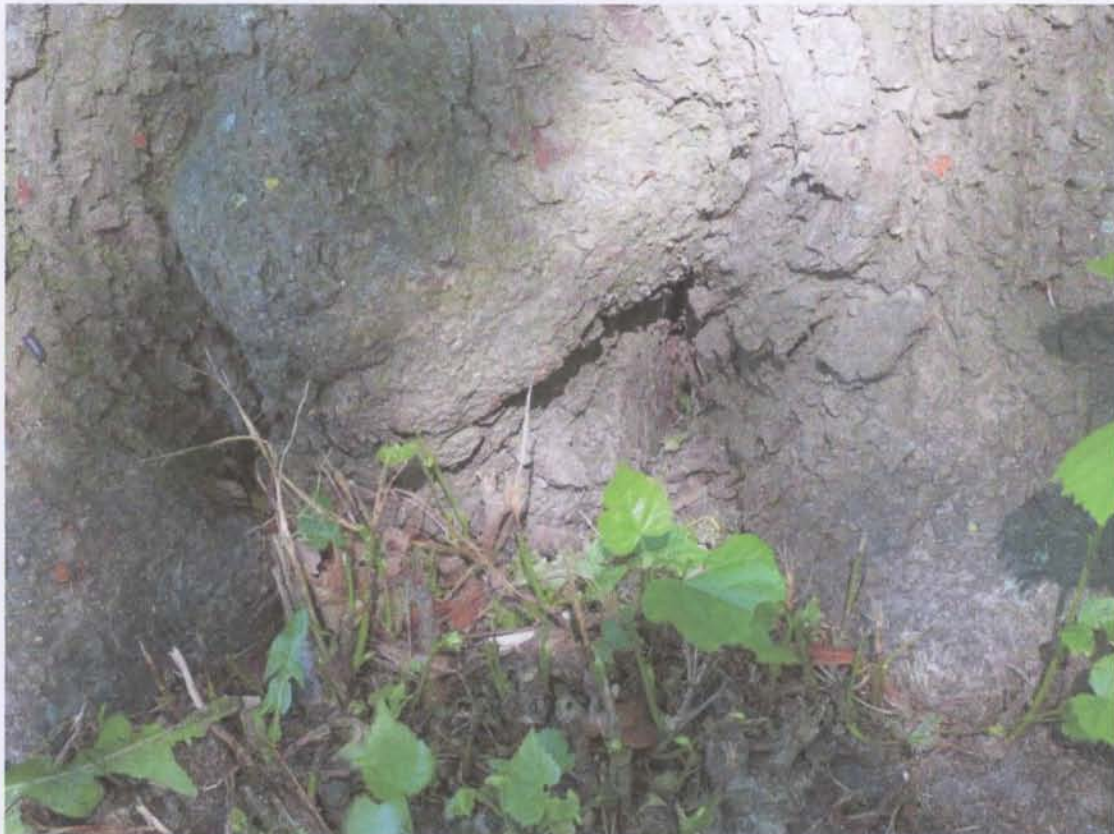
Abbildung 9

die Wundstellenreste am unteren Stamm

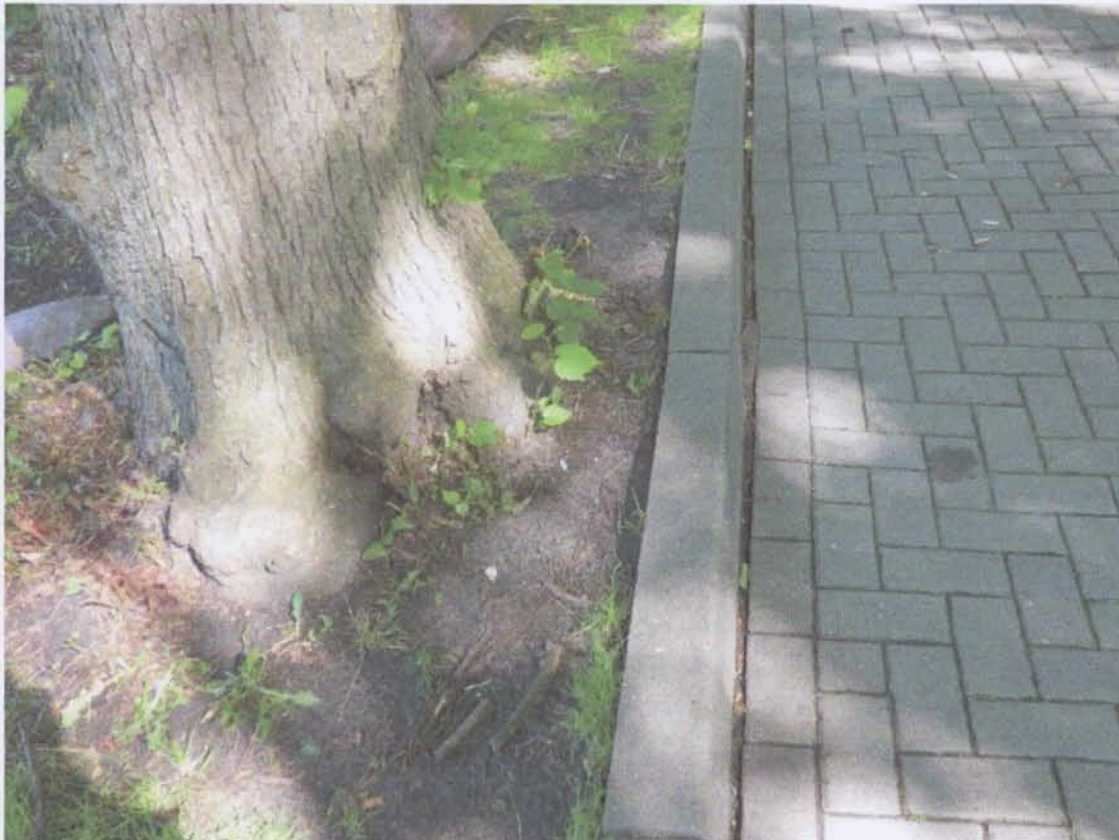
Abbildung 10

die engen Standraumbedingungen der Winterlinde

Am Nachhaltigsten beeinflusst aber der Standraum der Winterlinde ihre Vitalität. Sie besitzt sehr enge Standraumverhältnisse, direkt neben dem Parkplatz (Abbildung 10), in einem Abstand von nur 21 Zentimetern (Abbildungen 11 und 12). Aufgrund der absoluten Enge am Standraum haben sich die Wurzeln oberflächennah entwickelt.

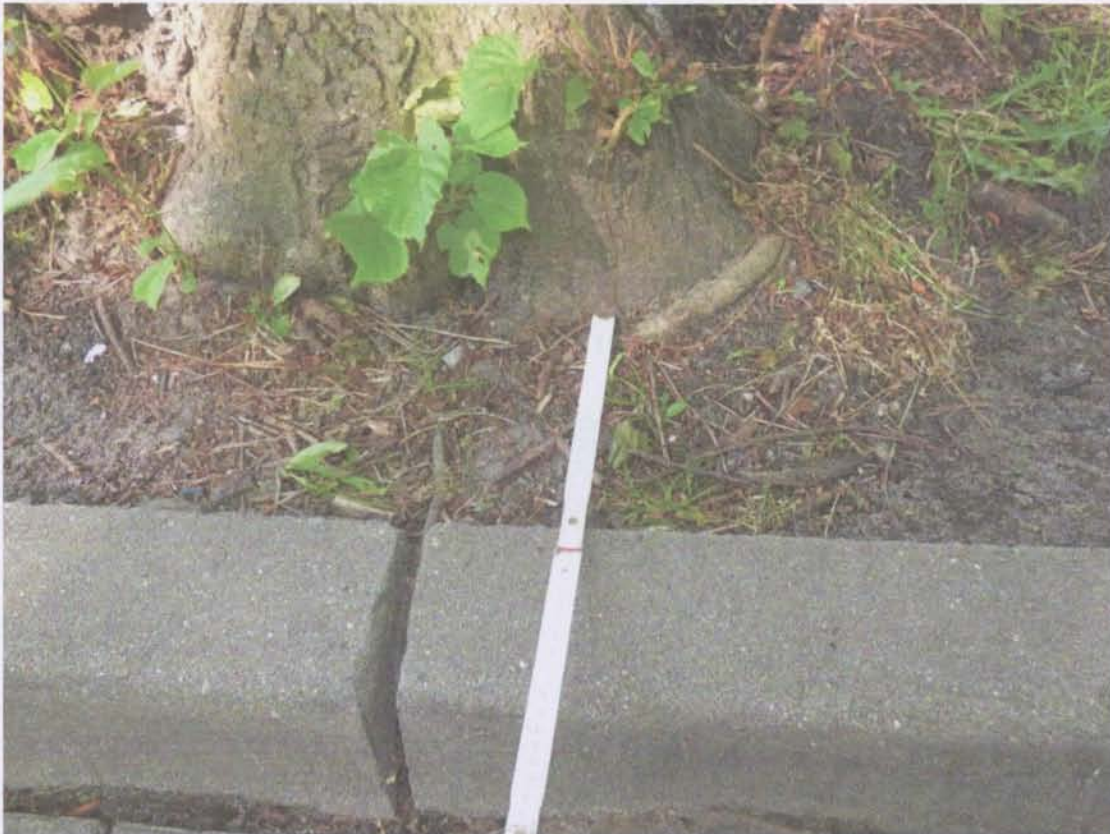
Abbildung 11

der Abstand zwischen Stammfuß und Bordstein

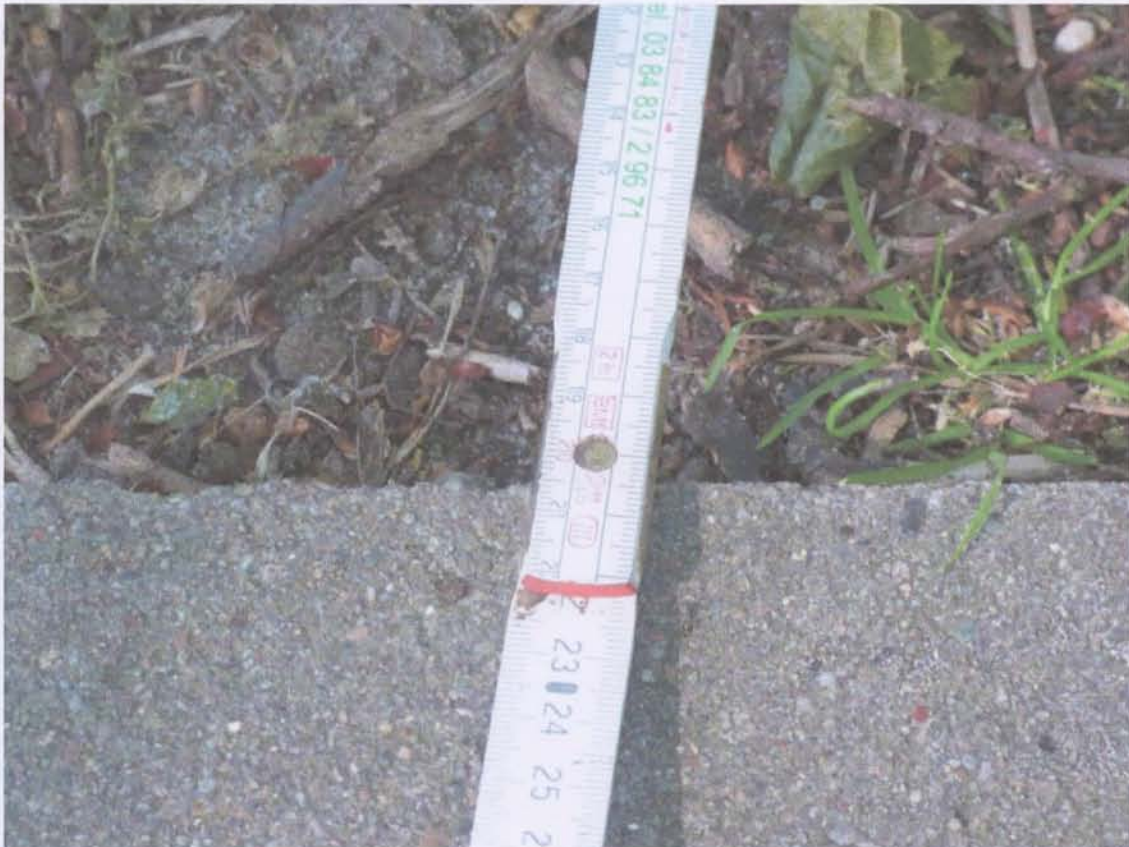
Abbildung 12

der Abstand zwischen Stammfuß und Bordstein
