Beschlussvorlage	Vorlage-Nr: GV Bolte/18/12225			
Federführend: Bauwesen	Status: öffentlich Datum: 08.02.2018 Verfasser: Maria Schultz			
Satzung über den vorhabenbezogenen Bebauungsplan Nr. 17 "Hotel Baltischer Hof" Hier: Entwurfs- und Auslegungsbeschluss				
Beratungsfolge:				
Gremium	Teilnehmer	Ja	Nein	Enthaltung
Ausschuss für Gemeindeentwicklung, Bau, Verkehr und Umwelt der Gemeinde Ostseebad Boltenhagen Gemeindevertretung Ostseebad Boltenhagen

über den
vorhabenbezogenen Bebauungsplan Nr. 17
"Hotel Baltischer Hof"

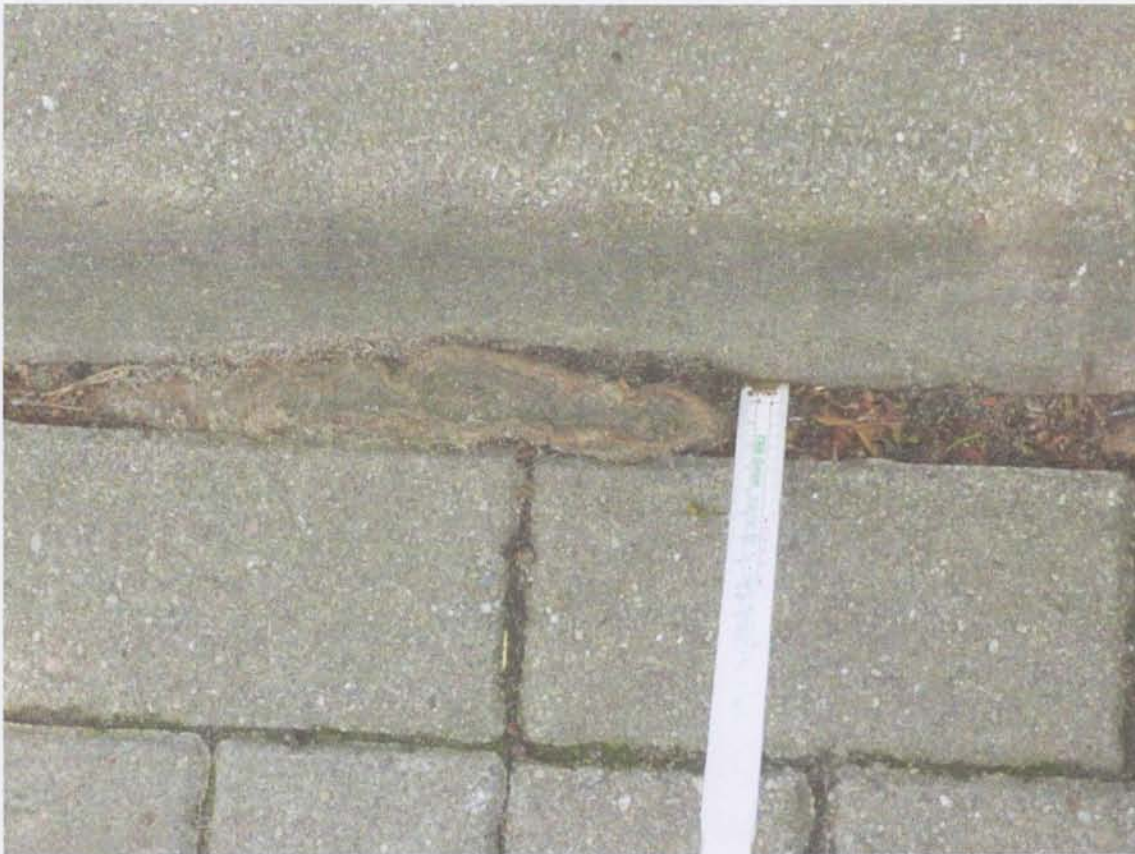
Abbildung 13

die Wurzelentwicklung in der gepflasterten Parkfläche

Zum einen wachsen die Wurzeln unter dem Bordstein in die gepflasterte Parkfläche (Abbildungen 13 bis 16). Die Wurzeln heben dabei den Bordstein und das Pflaster an (Abbildung 17).

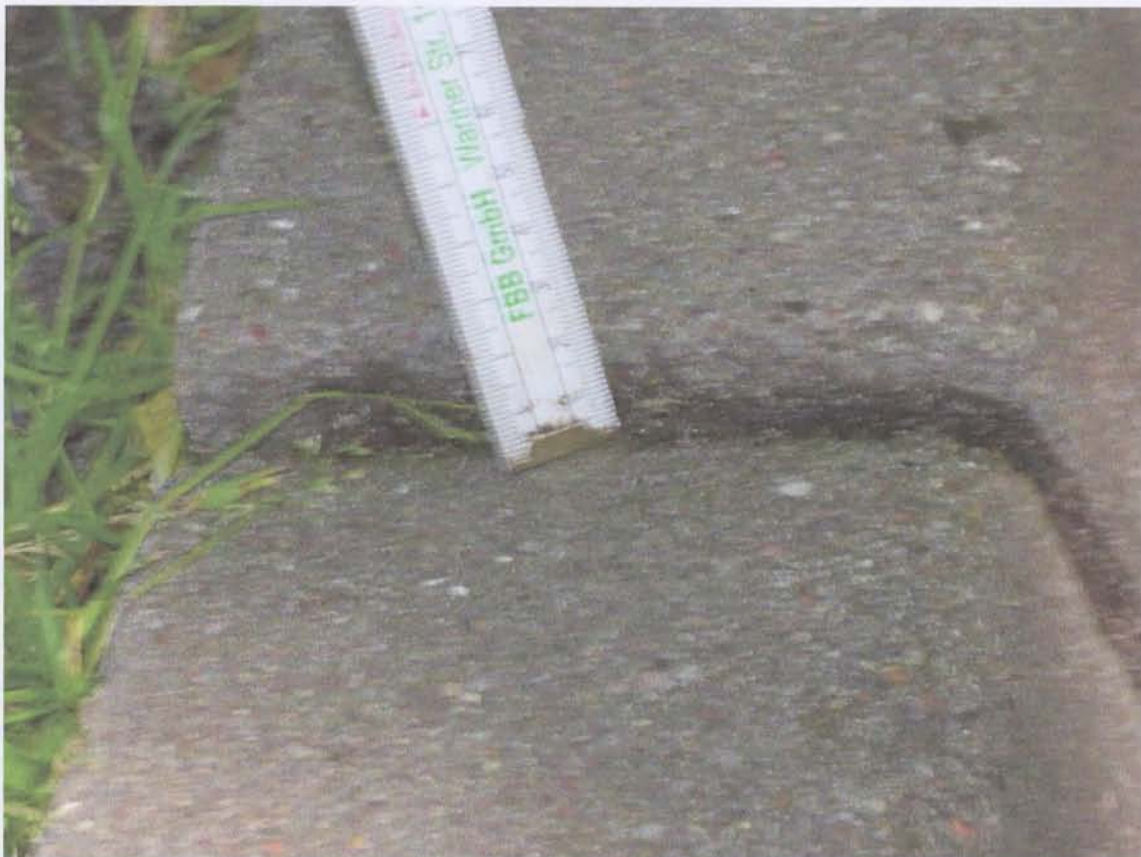
Abbildung 17

der hochgedrückte Bordstein

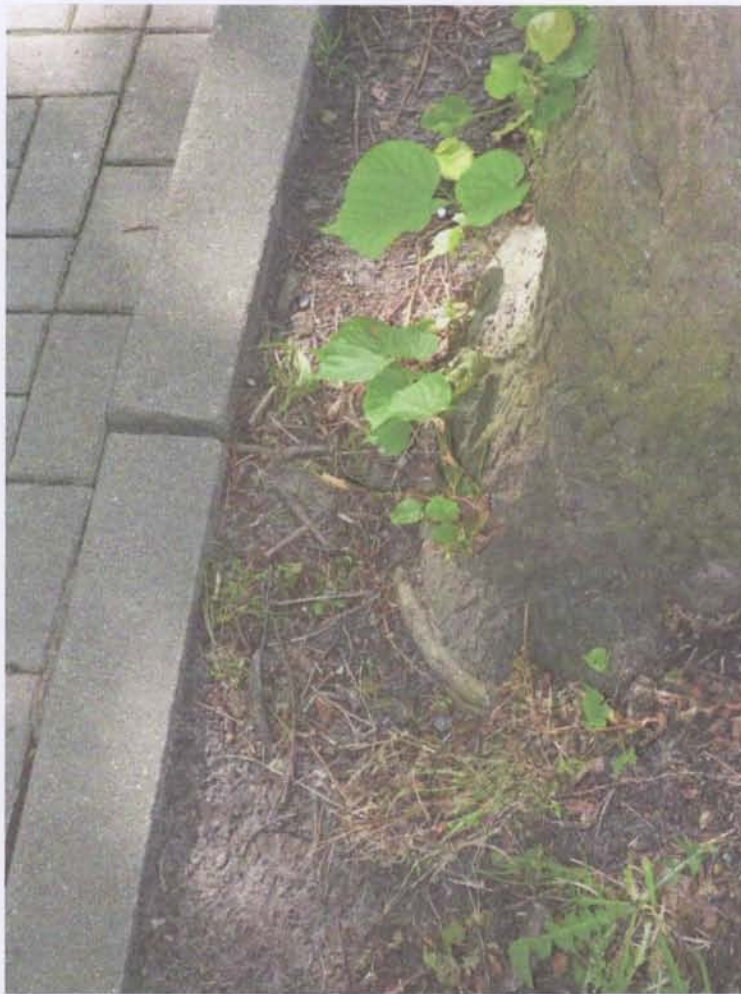
Abbildung 18

die ausgebildete Würgewurzel

Zum anderen versucht die Winterlinde sich am engen Standraum festzuhalten, indem sie Würgewurzeln bildet (Abbildung 18).

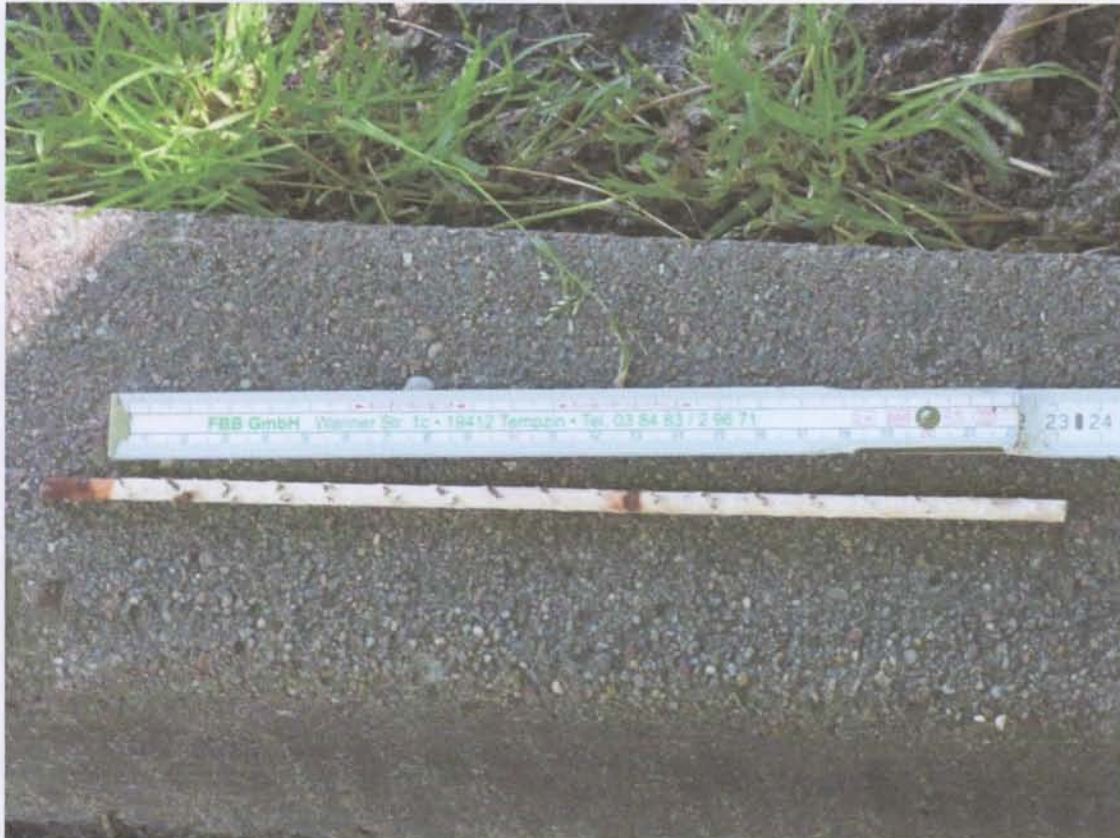
Abbildung 19

der am Stamm entnommene Bohrkern

Der Bohrkern war 23 cm lang (Abbildung 19) und zeigte bei 12 bis 13,5 Zentimetern Tiefe eine lokale Fäulnisbildung an (Abbildung 20).

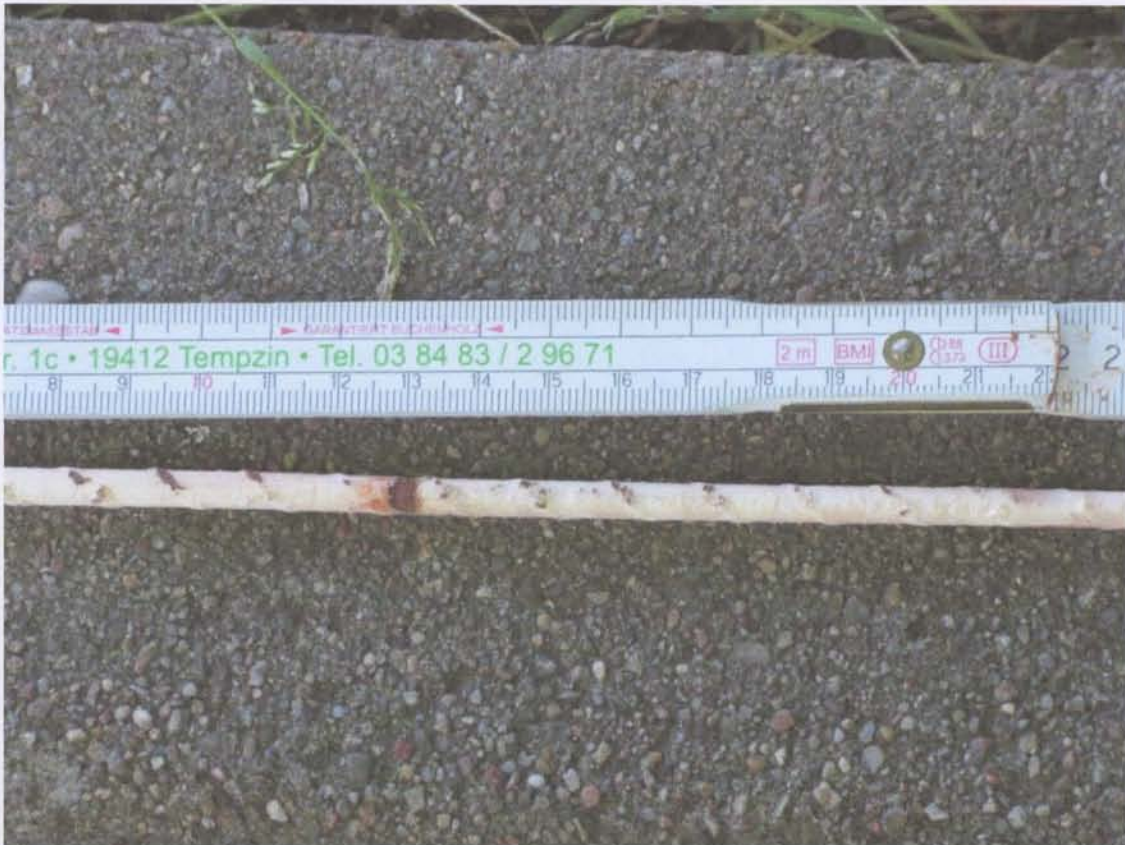
Abbildung 20

der am Stamm entnommene Bohrkern

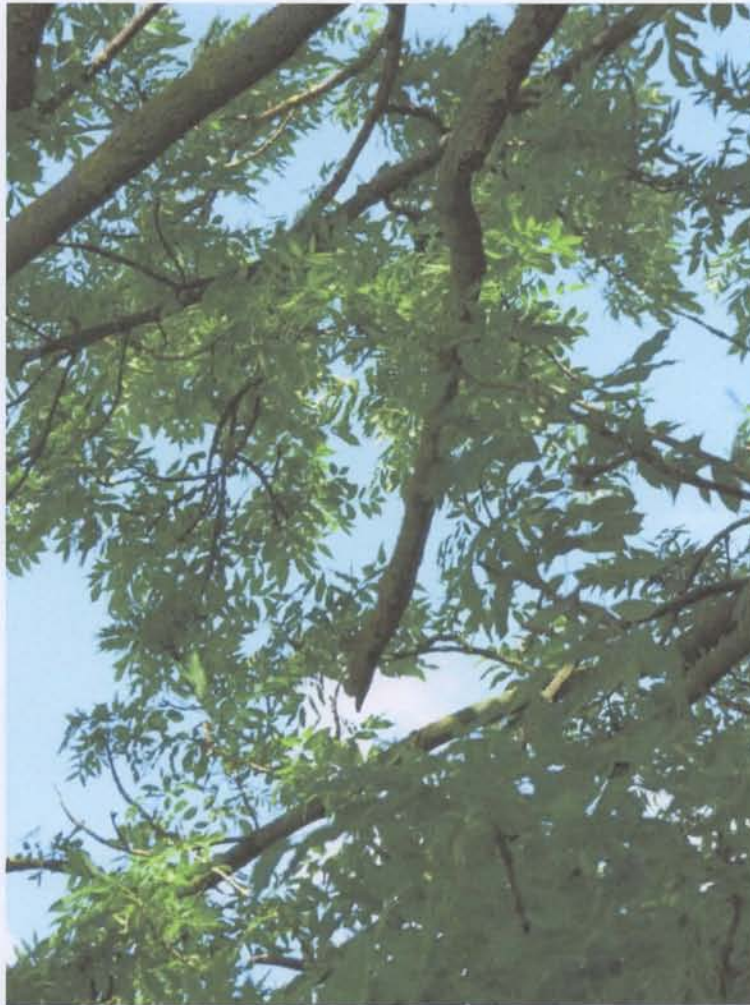
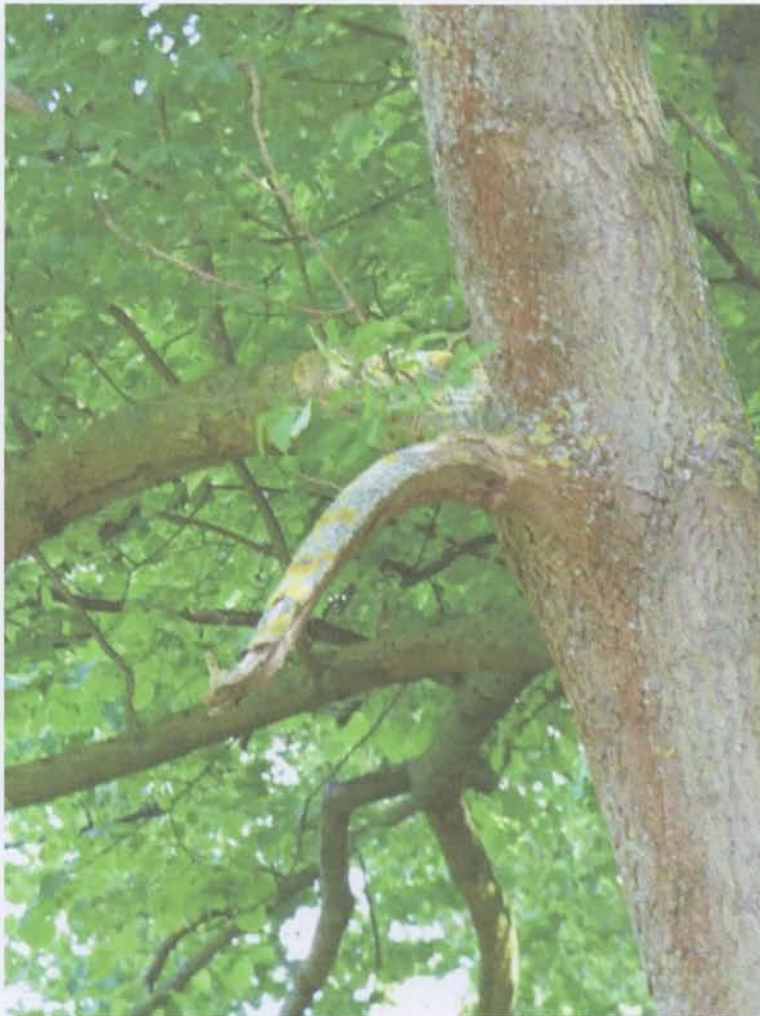
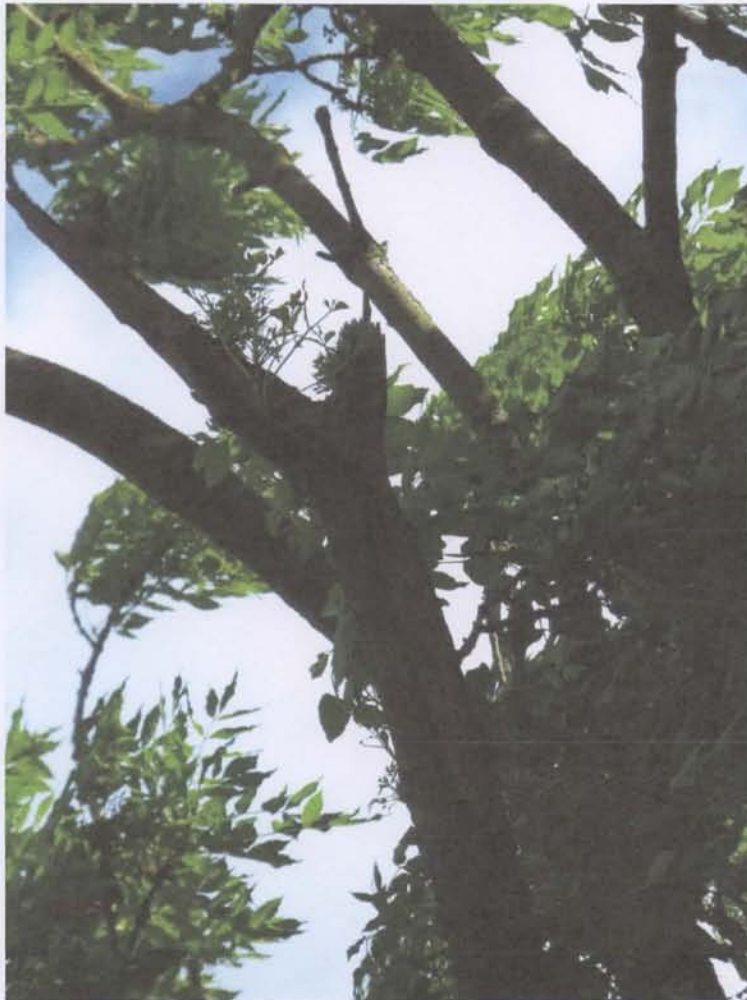
das einseitig stetig fortschreitende Bruchversagen in der Krone

Einseitig ausgerichtet konnten mehrere, übereinander liegende Bruchversagen in der linken Kronenseite erfasst werden (Abbildungen 24 bis 26). Dieses Bruchversagen ist aus der jüngsten Vergangenheit.

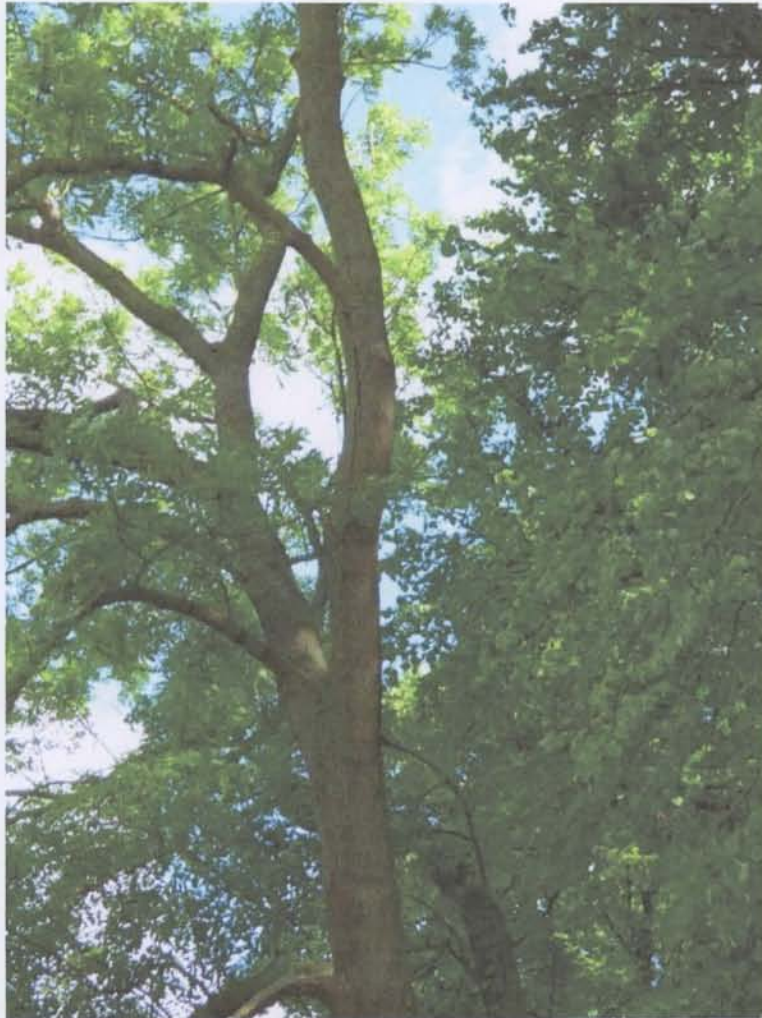
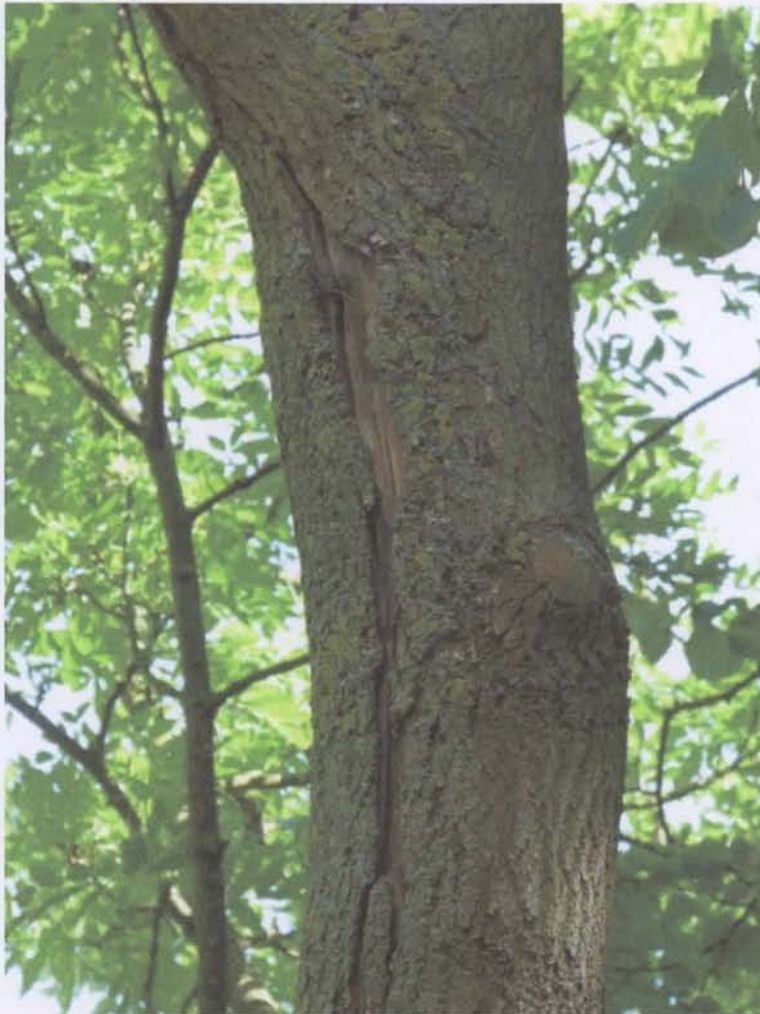
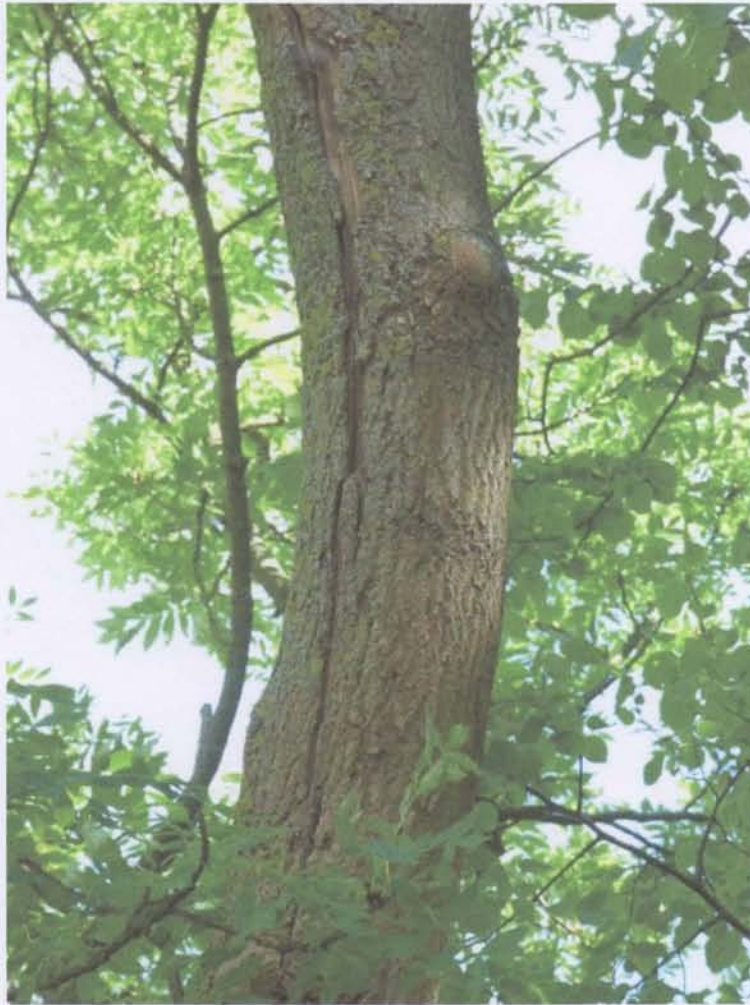
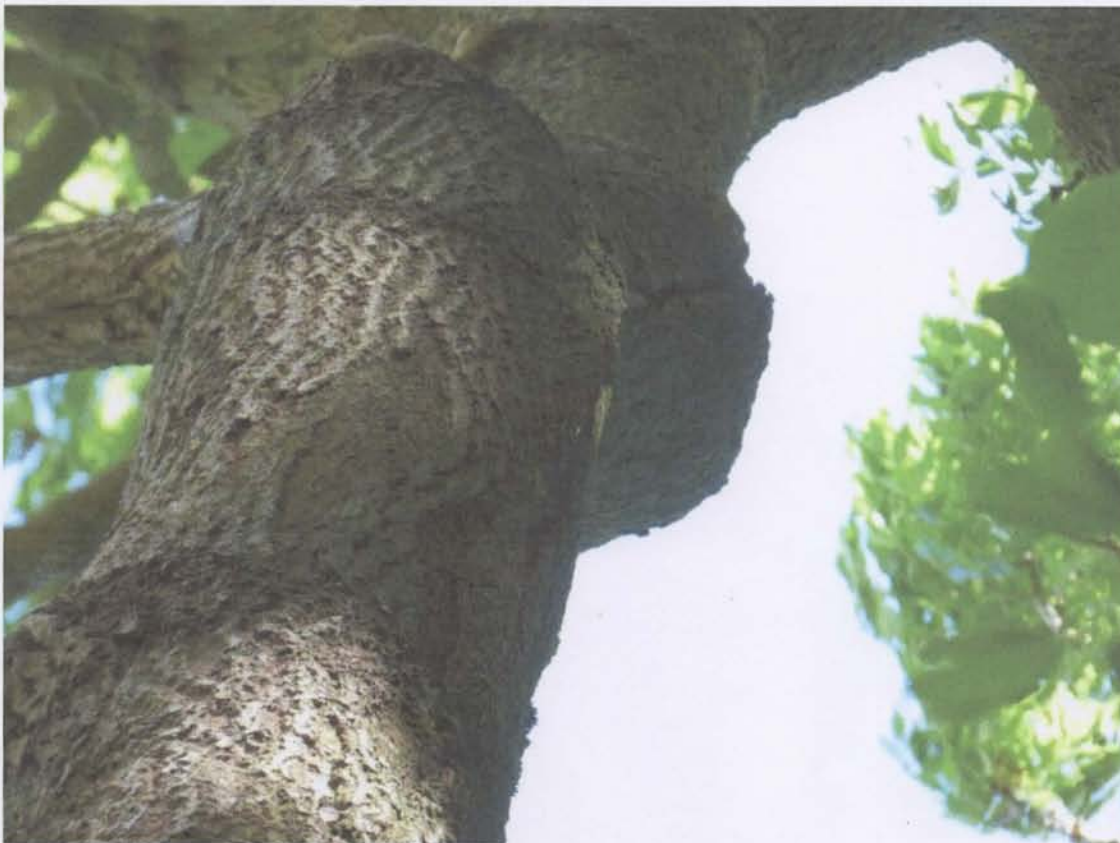
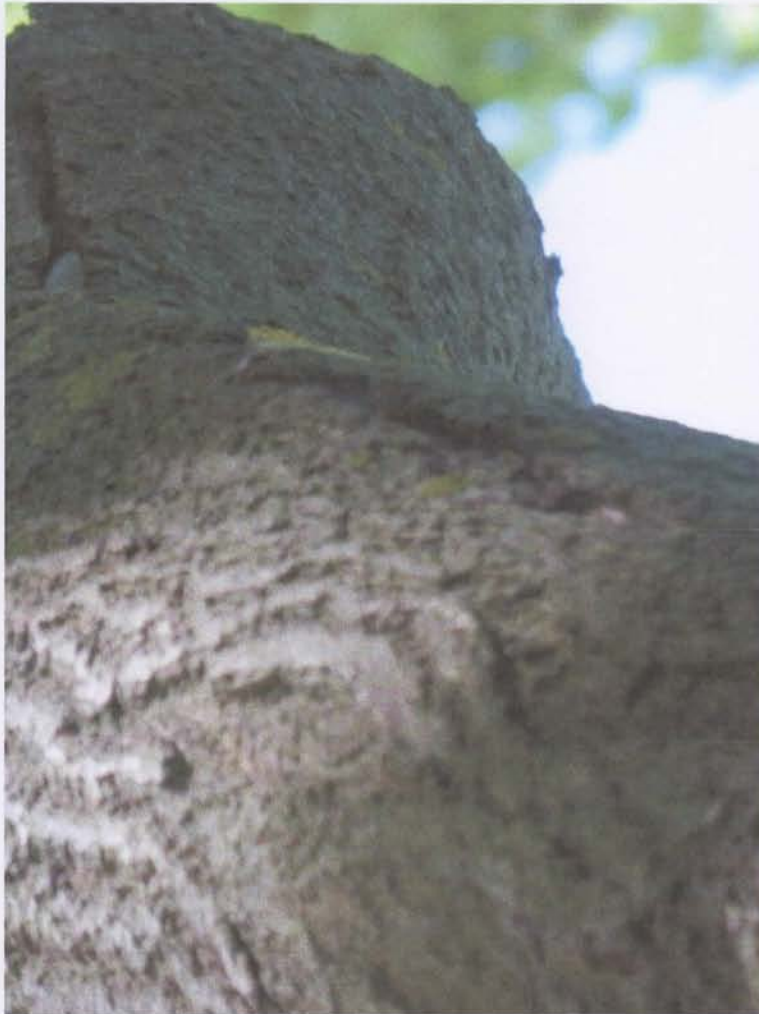
die Längsrissbildung am linken Stämmeling

die offene Rissbildung am Stämmeling

Der linke Stämmlinge, der die bogig ausladende Form besitzt, ist der Länge nach durchgerissen (Abbildungen 27 bis 31). Der Riss ist offen und wird es auch bleiben. Am rechten Stämmling ist die Entstehung des Längsrisses schon im Rindenbild erkennbar (Abbildungen 32 und 33).

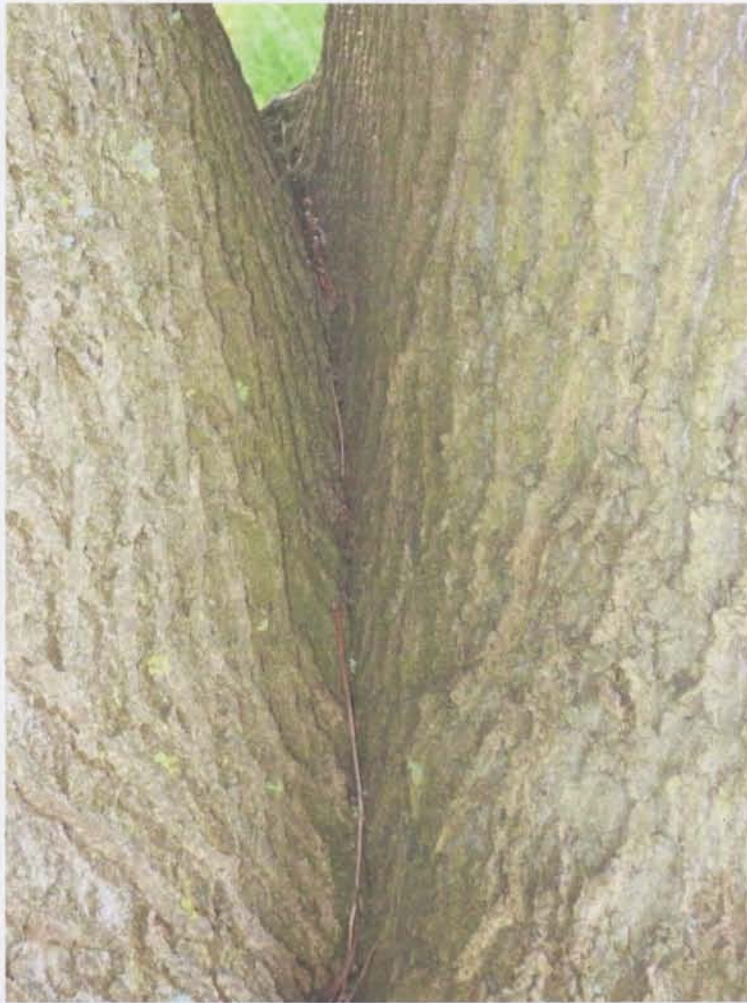
die eingewachsene Rinde im Druckzwiesel

Zwischen den Stämmlingen befindet sich eingewachsene Rinde im Druckzwiesel (Abbildungen 39 und 40), so dass sich seitlich eine breite Nasenbildung am Druckzwiesel entwickelt hat (Abbildung 41).

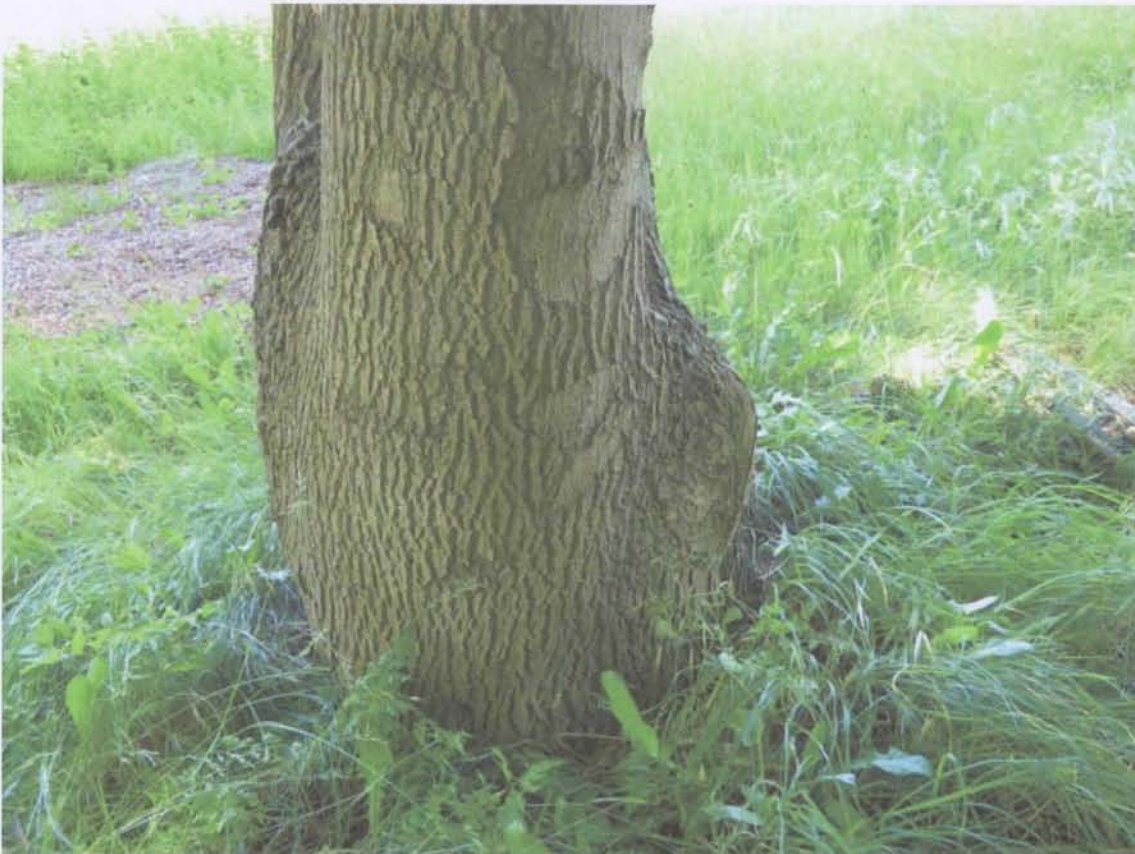
Abbildung 41

die seitlich auffallenden Verdickungen am Druckzwiesel

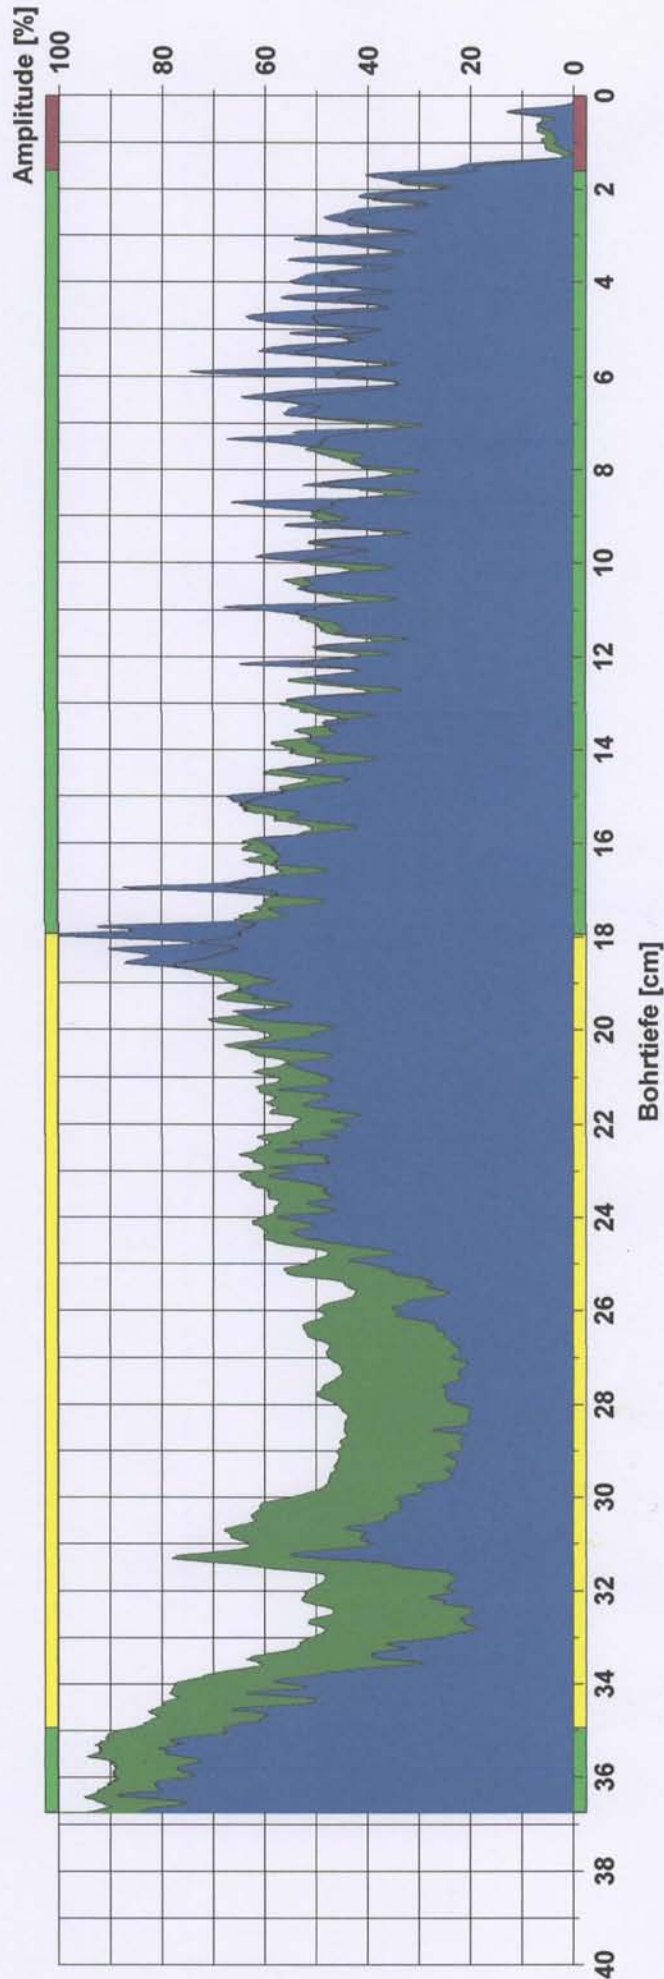
Meß- / Objektdaten

Messung Nr. :	3	Nadelrehzahl :	2500 U/min	Durchmesser :	72,0 cm
ID-Nummer :		Nadelstatus :	---	Meßhöhe :	39,0 cm
Bohrtiefe :	36,75 cm	Neigung :	-23°	Meßrichtung :	neben Druckzwiesel
Datum :	16.06.2017	Offset :	109/248	Objektart :	Esche
Uhrzeit :	09:56:34	Mittelung :	aus	Standort :	Boltenhagen
Vorschub :	200 cm/min			Name :	C. Koch

Bewertung

Von	0,0 cm	bis	1,6 cm	:	Rinde
Von	1,6 cm	bis	18,0 cm	:	normales Holz
Von	17,9 cm	bis	35,0 cm	:	Riß mit Rinde, Fäule
Von	34,9 cm	bis	36,8 cm	:	normales Holz
Von	0,0 cm	bis	0,0 cm	:	
Von	0,0 cm	bis	0,0 cm	:

Die Messkurve zeigte eine breite, vollzogene Rissbildung mit eingewachsener Rinde im Stamminneren an.
