# Ostseebad Boltenhagen

# Fischereisteg in der Weißen Wiek, hier: Beschluss zur Bauvariante

Das mit der Planung der Erneuerung des Fischereistegs beauftragte Ingenieurbüro, die IBD Ingenieurgesellschaft mbH, hat die Vorplanung vorgelegt. Es stehen 4 Varianten zur Abstimmung. Das Ingenieurbüro stellt die Vorplanung auf der Sitzung des Bausausschusses vor.

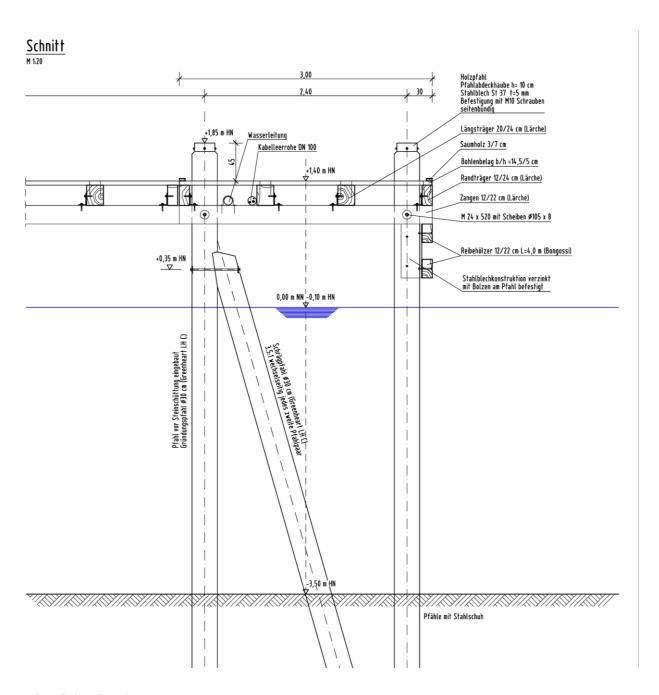
zwei Teilbauwerke (begehbarer Bereich, Hütten)

- 62 Pfähle aus Greenheart Ø 30 cm
- ca. 235,00 m Zangen aus Lärche (12/22)
- ca. 285, 00 m Längsträger aus Lärche (20/24)
- ca. 240,00 m Randträger aus Lärche (12/24)
- ca. 410,00 m² Bohlen 5/14,5 aus Lärche
- 5 Fischerhütten aus Holz ca. 32,00 m²
